## Relatório de Fiscalização

RELATÓRIO DE FISCALIZAÇÃO TÉCNICA DOS SISTEMAS DE ÁGUA E ESGOTO DO MUNICÍPIO DE  
LUIZ ANTÔNIO

PRESTADOR: SANEL - LUIZ ANTÔNIO

Americana, dezembro de 2025

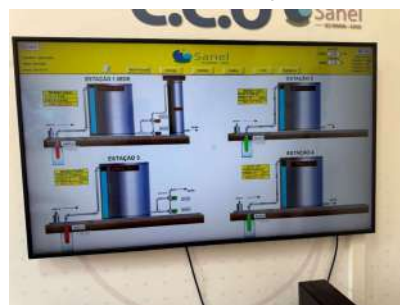
**Foto 10** - Painel do CCO do Prestador, exibindo nível dos reservatórios em tempo real.

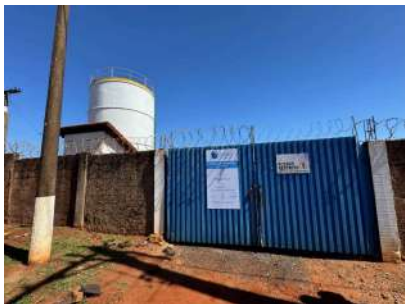
**Foto 1** - Vista geral da parte externa, indicando cercamento da área.

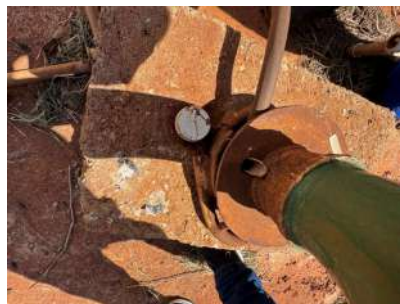
**Foto 10** - Tubo para medição de nível do poço. Recomenda-se trocar a extremidade do tubo, que está quebrada, e fechá-la com um cap.

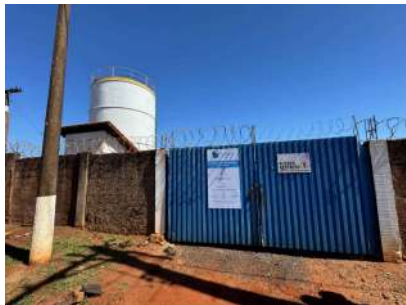
**Foto 1** - Vista externa da unidade, evidenciando cercamento da área.

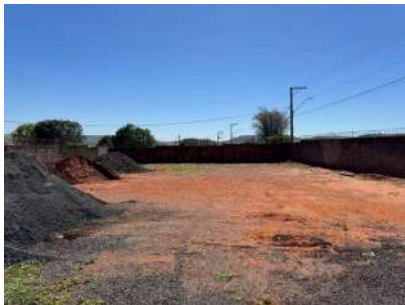
**Foto 2** - Vista interna da unidade, evidenciando cercamento da área.

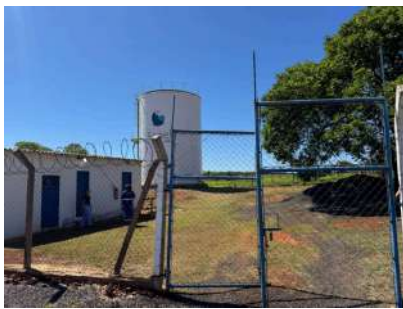
**Foto 1** - Vista geral da unidade a partir do passeio público, evidenciando cercamento da área.

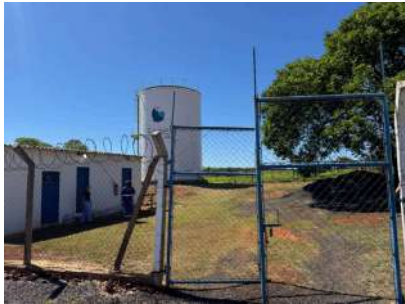
Foto 1 - Vista da unidade a partir do passeio público, evidenciando cercamento da área.

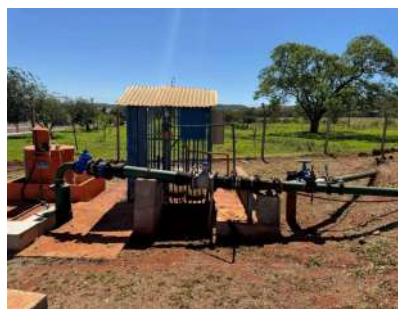
**Foto 5** - Vista geral da captação.

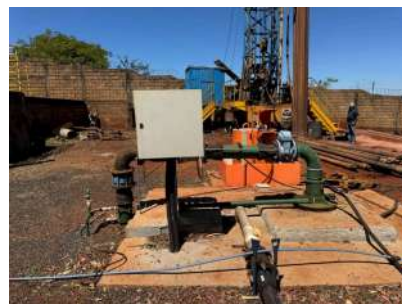
**Foto 4** - Vista geral da captação. Ao fundo um novo poço está sendo perfurado, o qual substituirá o atual poço presente na unidade.

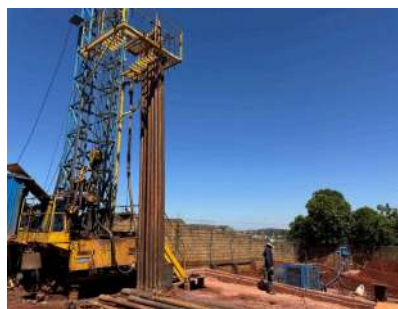
**Foto 9** - Durante a fiscalização foi verificado que um novo poço está sendo perfurado no local.

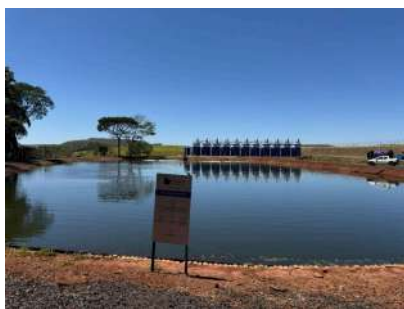
**Foto 1** - Vista geral da lagoa aeróbica de estabilização. Ao fundo, reatores tipo UASB, modulares. Placa de identificação à frente.

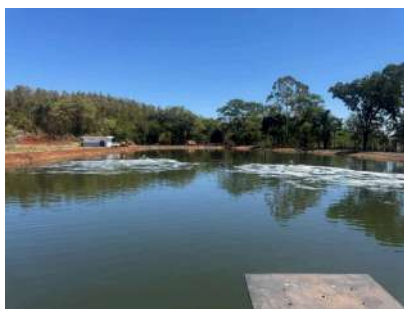
**Foto 18** - Vista geral da lagoa de estabilização, aeróbica, no momento da fiscalização dois aeradores em operação.

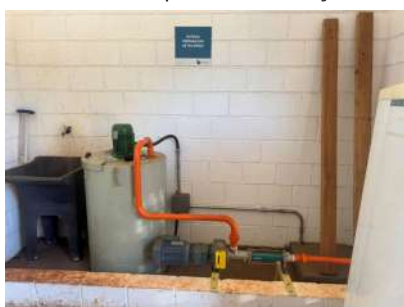
**Foto 24** - Sistema para adição de reagente auxiliar ao processo de desidratação do lodo.

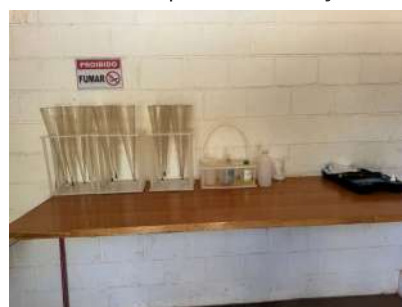
**Foto 25** - Vidraria para testes de sólidos sedimentáveis.

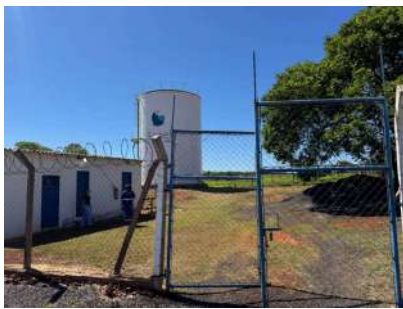
**Foto 1** - Vista da área a partir do passeio público, evidenciando cercamento da área.
