FISCALIZAÇÃO NOS SISTEMAS DE ÁGUA E ESGOTO

### RELATÓRIO DE FISCALIZAÇÃO TÉCNICA DOS SISTEMAS DE ÁGUA E ESGOTO DO MUNICÍPIO DE MONTE ALEGRE DO SUL

PRESTADOR: Prefeitura Municipal da Estância Hidromineral de Monte Alegre do Sul

Americana, dezembro de 2025

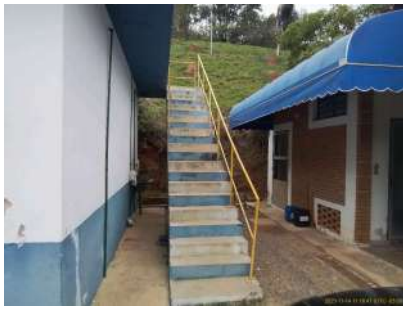
**[ETA-5.10] - Escadas e guarda-corpos existentes em condições inadequadas**

**Foto 1** - Ausência de guarda-corpo na escada de acesso aos tanques

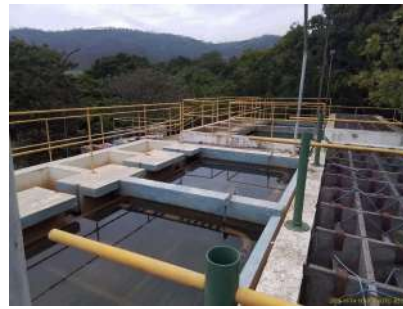
**Foto 2** - Ausência de guarda-corpo nos tanques

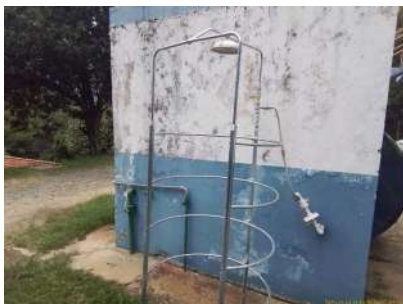
O chuveiro de emergência não estava funcionando na data da fiscalização. Este item já foi apontado em fiscalização anterior (Relatório 208/2024) e segue no devido processo sancionatório, não sendo apontado aqui novamente para evitar duplicidade sem estar findado o processo anterior.

**Foto 1** - Chuveiro de emergência necessita de manutenção

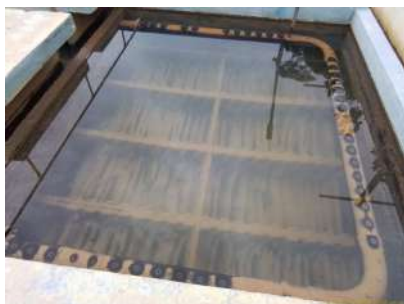
Durante a fiscalização, foi verificado que as membranas estavam em más condições. Além disso, itens apontados anteriormente (tampa do tanque de contato e necessidade de limpeza dos floculadores) já foram apontados em fiscalização anterior (Relatório 208/2024) e segue no devido processo sancionatório

**Foto 1** - Membrana em mas condições

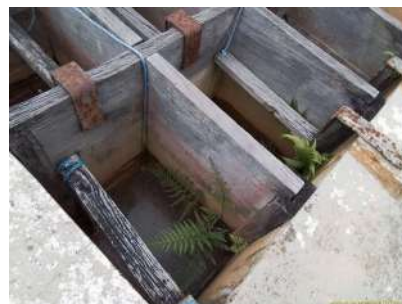
**Foto 2** - Floculadores necessitando de limpeza

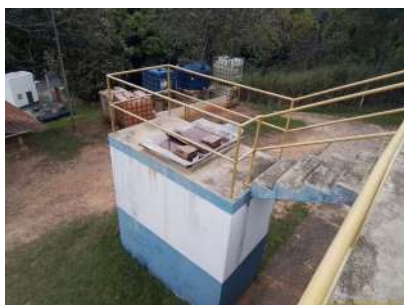
**Foto 3** - Tampa do tanque de contato em más condições

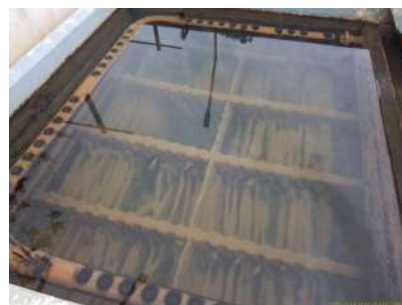
**Foto 4** - Membrana em mas condições

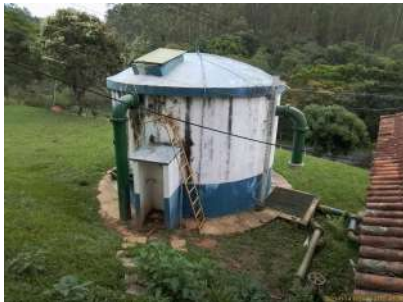
**[RES6.4] Existência de locais sem guarda-corpos ou escadas ou em situação inadequada**

**Foto 1** - Utilização de uma escada solta e sem guarda-corpo

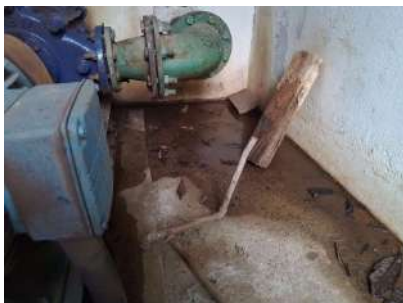
[EEA4.8] Existência de vazamentos aparentes

**Foto 1** - Vazamento na tubulação da elevatória

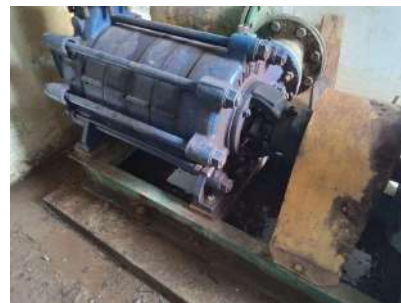
**Foto 2** - Vazamento na tubulação da elevatória

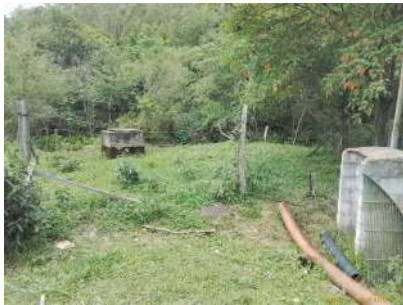
[CSP3.1] A área não está devidamente cercada

**Foto 1** - Cercamento em más condições

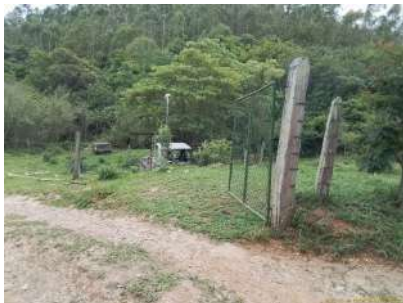
[CSP3.5] Ausência de identificação da área

**Foto 1** - Entrada para a área da captação sem identificação

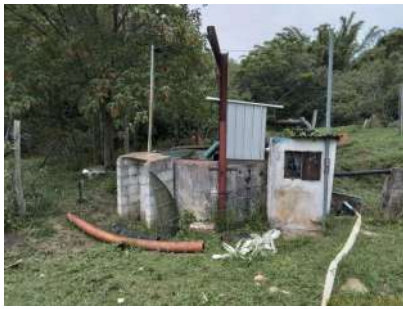
[CSP3.14] Ausência de manutenção, limpeza, conservação e segurança

**Foto 1** - Área da captação com restos de materiais, tubulações, grelhas, entre outros. Fazer a limpeza da área.

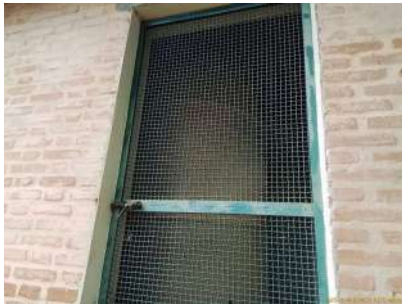
| [EEA4.0] Observações | Na data da fiscalização, não foi possível acessar a área interna da elevatória, |

**Foto 3** - Sem acesso à parte interna da elevatória  
para a fiscalização

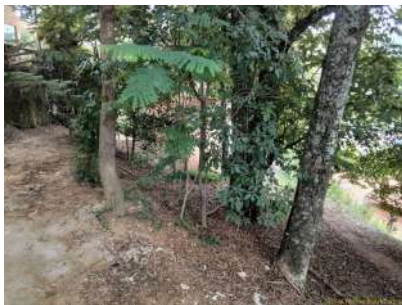
[EEA4.1] A área não está devidamente cercada

**Foto 1** - Ausência de cercamento da área

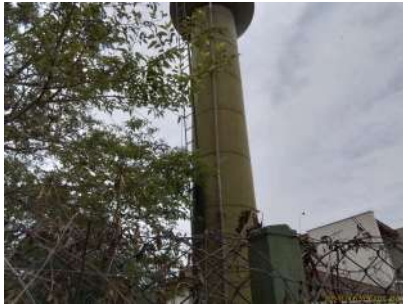
| [RES6.4] Observações | Na data da fiscalização foi apontada a ausência de guarda-corpo. Este item já foi |

**Foto 1** - Ausência de guarda-corpo

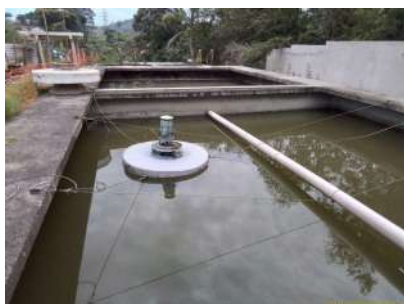
**Foto 6** - Aeradores não estão em funcionamento

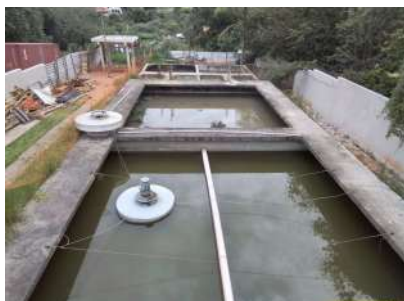
**Foto 8** - Aeradores não estão em funcionamento

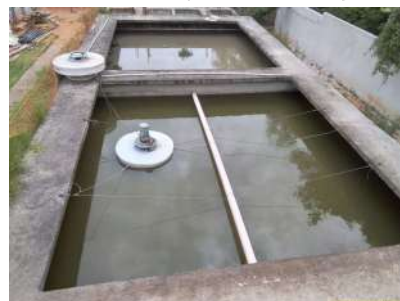
**Foto 9** - Aeradores não estão em funcionamento

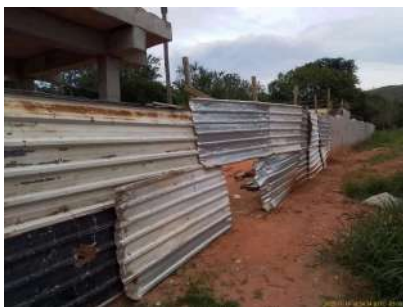
**[ETE8.1] A área não está devidamente cercada**

**Foto 1** - A área está em obras e atualmente cercada parte por muro recém construído e parte por chapas de metal

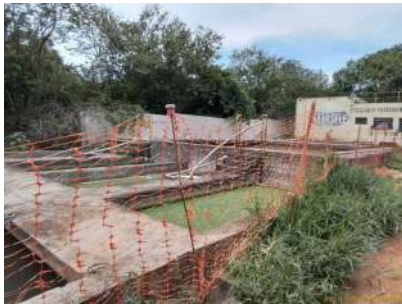
Ausência de guarda-corpo ao redor de todos os tanques da ETE. Este item já foi apontado em fiscalização anterior e segue no devido processo sancionatório, não sendo apontado aqui novamente para

**Foto 1** - Áreas cercadas com tela de segurança

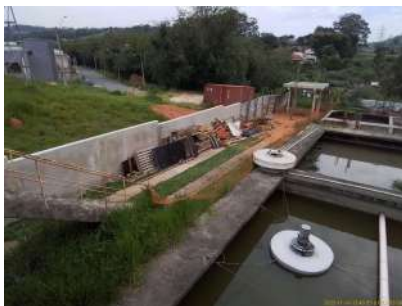
O relatório anterior (208/2024) elencou alguns pontos de atenção que se mantiveram sem resolução: limpeza de decantadores, sistema de aeração inoperante, utilização de by-pass, inoperação do tanque de lodo). Este apontamento de Não Conformidade complementa o já apresentado, acrescentando a disposição inadequada de material de obra nas dependências da ETE

**Foto 1** - Material de obra nas dependências da ETE (a obra não aparenta estar em andamento)
