## Relatório de Fiscalização

### RELATÓRIO DE FISCALIZAÇÃO TÉCNICA DOS SISTEMAS DE ÁGUA E ESGOTO DO MUNICÍPIO DE IBATÉ

PRESTADOR: SECRETARIA MUNICIPAL DE PROJETOS, OBRAS, ÁGUA, SANEAMENTO E SERV. PÚBLICOS

Americana, dezembro de 2025

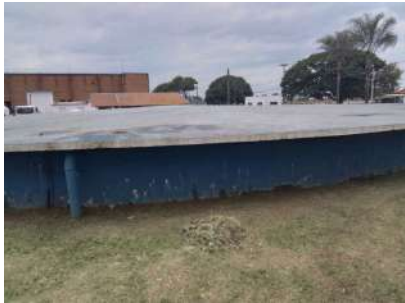
Foto 1 - Vista geral do reservatório.

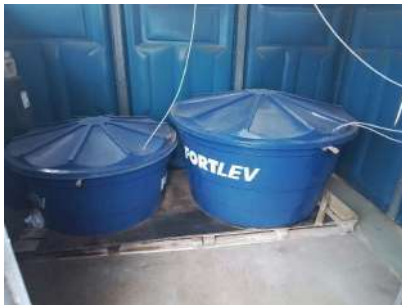
Os tanques de produtos químicos devem permanecer protegidos por diques, a fim de evitar que, em caso de vazamento, o produto se espalhe pela área ou que, no

caso de transbordamento de ambos os tanques, os produtos se misturem, formando substâncias indesejadas. Além disso, os tanques devem estar devidamente identificados, conforme as orientações da NR-26.

**Foto 1** - Tanque contendo produto químico, sem dique ou estrutura de contenção.
