## Relatório de Fiscalização

### RELATÓRIO DE FISCALIZAÇÃO TÉCNICA DOS SISTEMAS DE ÁGUA E ESGOTO DO MUNICÍPIO DE CONCHAL

PRESTADOR: SECRETÁRIA DE ÁGUA E ESGOTO - SAE

Americana, dezembro de 2025

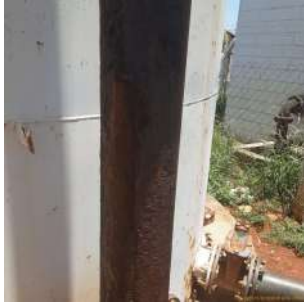
em nível avançado de oxidação, apresentando pontos de corrosão. Além disso, devido à falta de cercamento, o descarte de lixo é feito na área dos reservatórios, resultando em acúmulo de sujeira.

**Foto 1** - Tubulação em grau avançado de oxidação.

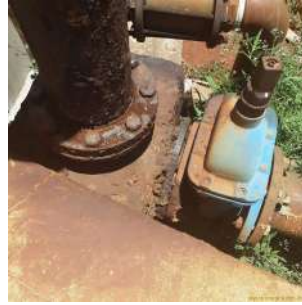
**Foto 2** - Ponto de oxidação severa.

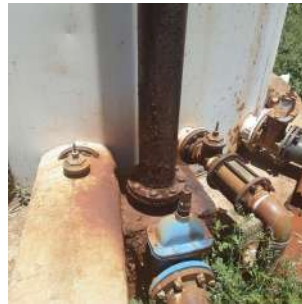
**Foto 3** - Ponto de oxidação severa.

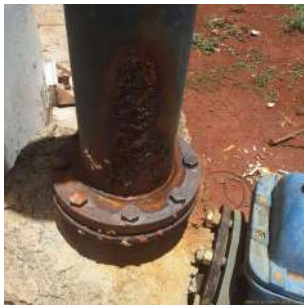
**Foto 4** - Ponto de oxidação severa.

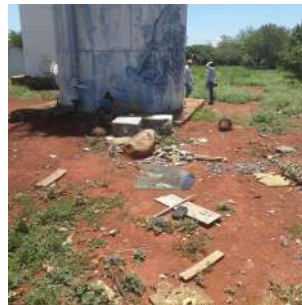
**Foto 5** - Acúmulo de sujeira na área do reservatório.

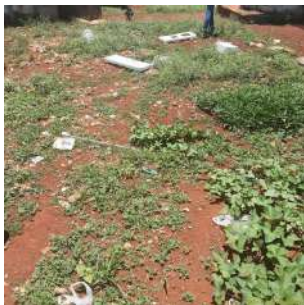
**Foto 6** - Acúmulo de sujeira na área do reservatório.

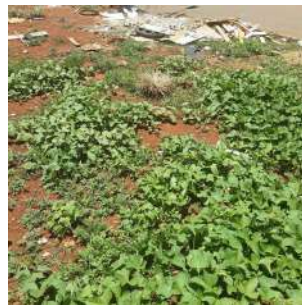
**Foto 7** - Acúmulo de sujeira e vegetação excessiva na área do reservatório.

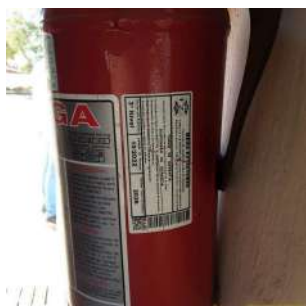
**Foto 1** - Extintor de incêndio com prazo de validade expirado desde 2021, conforme etiqueta de identificação.

Providenciar a manutenção do extintor.

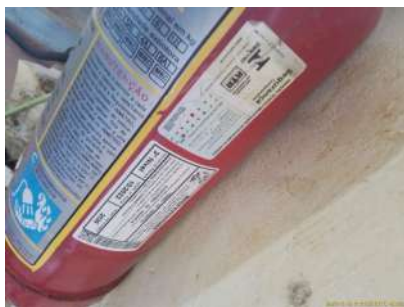
**Foto 1** - Extintor de incêndio com prazo de validade expirado desde 2021, conforme etiqueta de identificação.

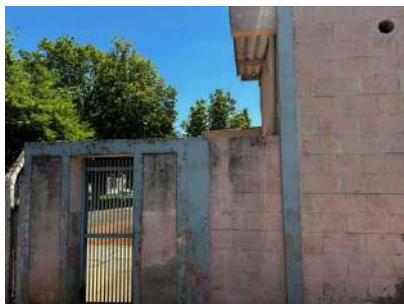
**Foto 1** - Entrada da ETA sem identificação.

Providenciar placas de identificação em local visível.

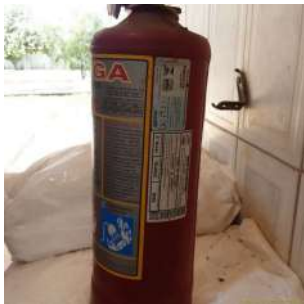
**Foto 1** - Extintor de incêndio com prazo de validade expirado desde 2022, conforme etiqueta de identificação.
