## Relatório de Fiscalização

### RELATÓRIO DE FISCALIZAÇÃO TÉCNICA DOS SISTEMAS DE ÁGUA E ESGOTO DO MUNICÍPIO DE SERRANA

PRESTADOR: DEPARTAMENTO DE ÁGUA E ESGOTO DE SERRANA (DAES)

Em 13 de novembro de 2025 foram realizadas inspeções de campo nos subsistemas de água e esgoto para verificação de Não Conformidades, conforme Resolução ARES-PCJ nº 48 de 28/02/2014.

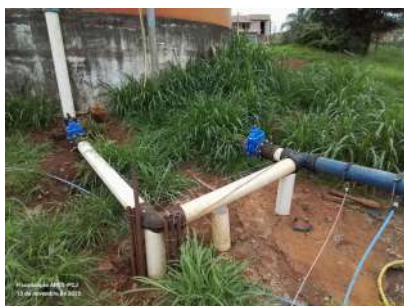
**Foto 6** - Tubulação de saída da captação. O prestador informou que realizou um bypass pois em futuro próximo ocorrerá uma reforma no reservatório ao lado do poço, ocasião em que a água do poço será direcionada para a rede.

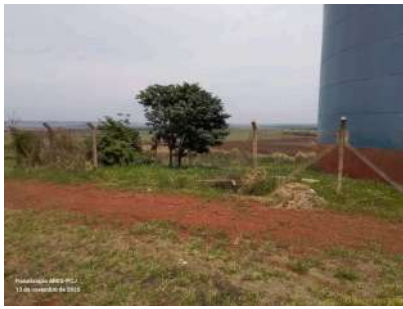
Existem falhas no cercamento da área. Há partes do alambrado que estão ausentes, assim como falta o portão de acesso da área. Não conformidade já registrada no Auto de Notificação 85/2024. Não foi apresentada resolução até o momento.

**Foto 1** - Trecho em que o alambrado que cerca a área está ausente.

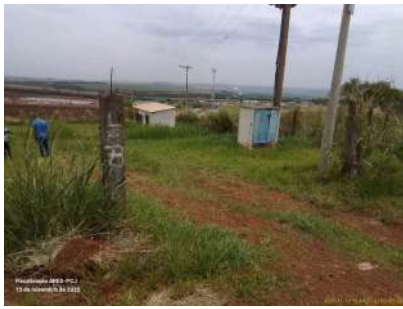
**Foto 2** - Ausência de portão na entrada da área.

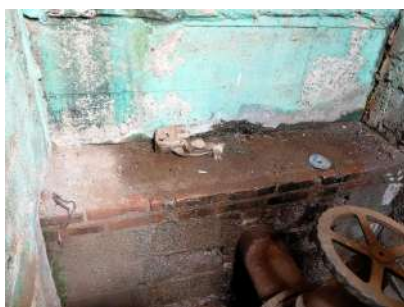
**Foto 1** - Foi constatado ponto de vazamento no reservatório, junto à EEA adjacente a ele.

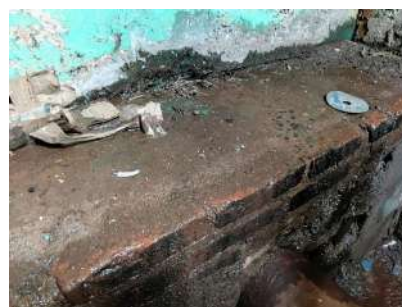
**Foto 2** - Foi constatado ponto de vazamento no reservatório, junto à EEA adjacente a ele.

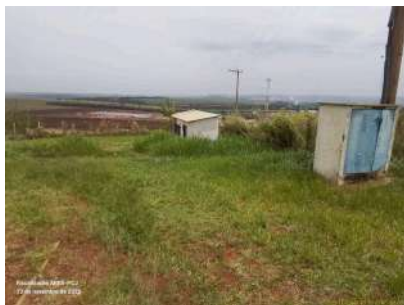
| [RES6.14] Observações | Existe mato alto na área da unidade, ao redor do reservatório e do poço adjacente a ele, o que dificulta até mesmo caminhar em segurança pela área. É necessário roçada da área. |

**Foto 1** - Mato alto na área da unidade.

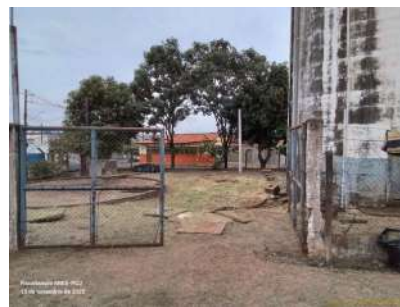
**Foto 2** - Portão e ferragens necessitam de pintura; vários pontos do cercamento necessitam reparos, tanto no alambrado de tela quanto nos mourões de alvenaria.

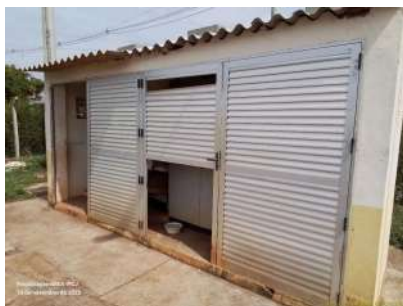
Há danos nas portas do abrigo dos painéis de comando da unidade. São necessários reparos. Não conformidade já apontada no Auto de Notificação 102/2025. Não foi apresentada resolução até o momento.

**Foto 1** - Abrigo dos quadros de comando da unidade, apresentando portas quebradas.

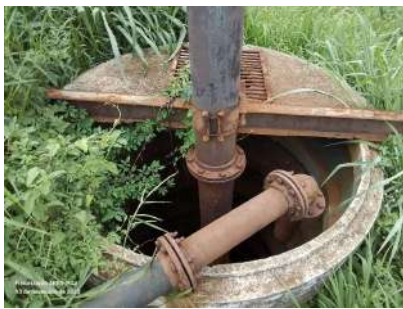
**Foto 7** - Poço de sucção da EEE. Vegetação começa a encobrir a estrutura.

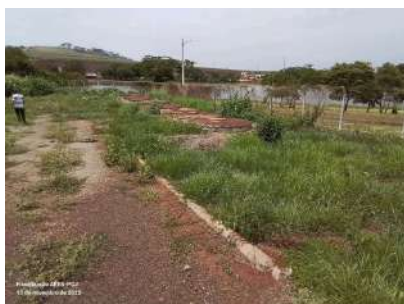
**Foto 1** - Mato alto no interior da área.

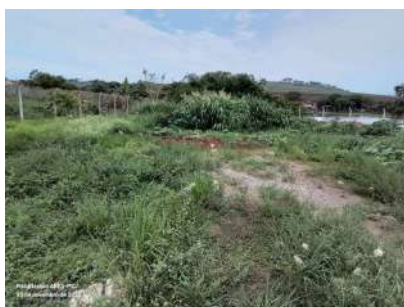
**Foto 3** - Mato alto encobre a área onde está o gradeamento na entrada do esgoto na EEE,.

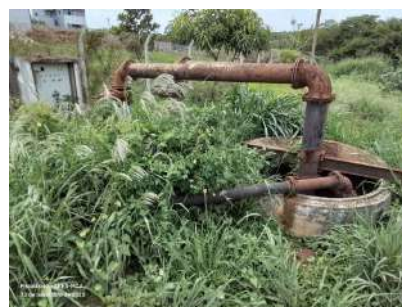
**Foto 4** - Mato alto ao redor do poço onde está a bomba da EEE.

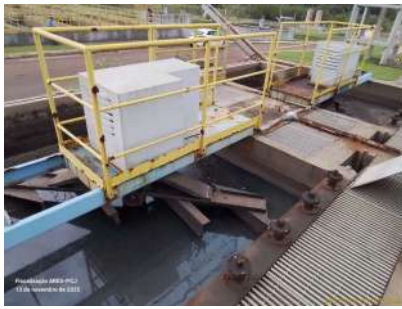
**Foto 10** - Dois desarenadores, em paralelo, cada qual com seu raspador rotativo e sistema de rosca sem fim para remoção automatizada do material depositado. Raspadores e sistema de rosca sem fim inoperantes.

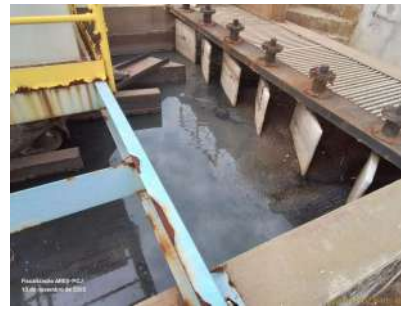
**Foto 11** - Acúmulo de areia nos desarenadores.

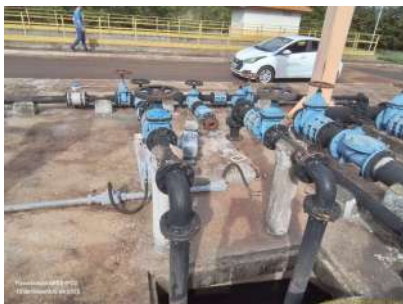
**Foto 27** - Elevatória de lodos. São duas bombas helicoidais, sendo que uma está quebrada (à direita, desmontada).

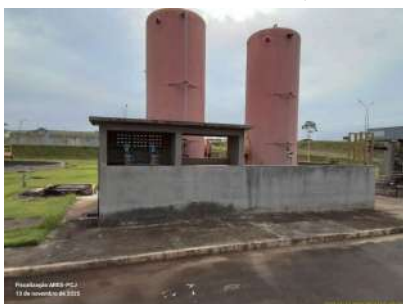
**Foto 29** - Tanques de reagente para desinfecção e bombas dosadoras estão inoperantes.

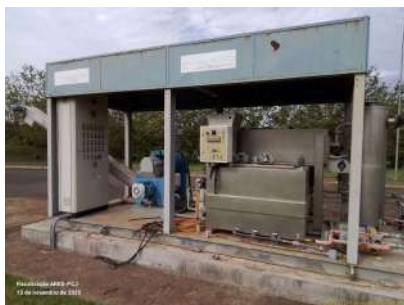
**Foto 33** - Unidade skid para desidratação do lodo gerado está inoperante.

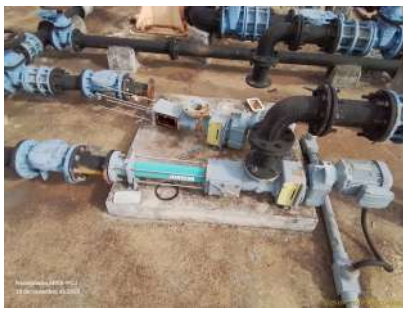
**Foto 1** - Elevatória de lodos inoperante. Uma das bombas está quebrada e desmontada.

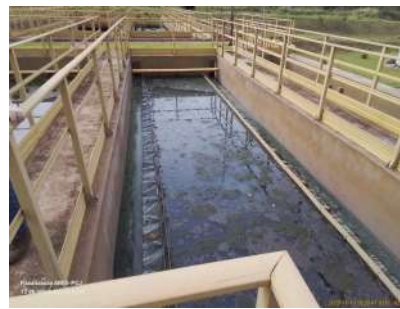
**Foto 2** - Há acúmulo de sujeira no separador de fases dos UASBs.

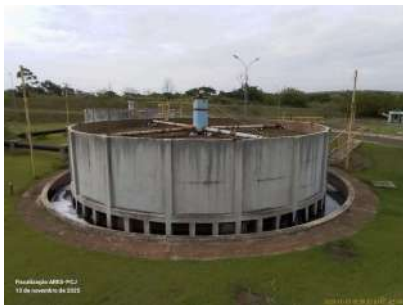
**Foto 3** - Os braços rotativos dos dois filtros biológicos percoladores estão inoperantes.

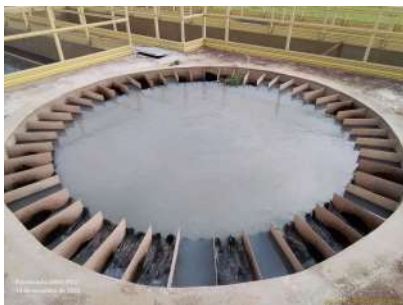
**Foto 5** - Distribuidor tipo tulipa na entrada do UASB apresenta divisores obstruídos por ausência de limpeza.
