## Relatório de Fiscalização

### RELATÓRIO DE FISCALIZAÇÃO TÉCNICA DOS SISTEMAS DE ESGOTO DO MUNICÍPIO DE PIRACICABA

PRESTADOR: ÁGUAS DO MIRANTE

Novo Item Fiscalizado 13.524 - ETE PONTE DO CAIXÃO (Piracicaba)

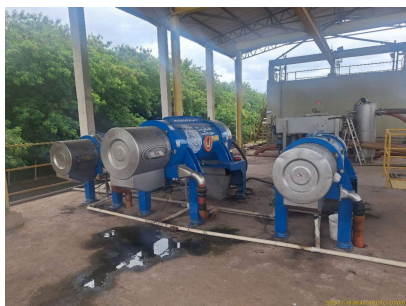
Foto 14 - Centrífugas para desidratação do lodo

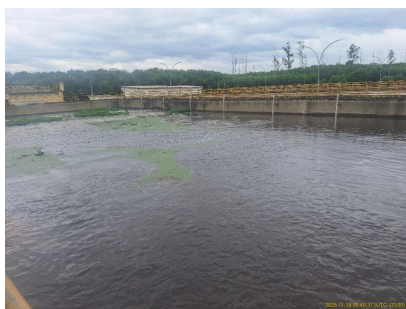
Foto 16 - Reator aerado 1 - módulo não está em uso

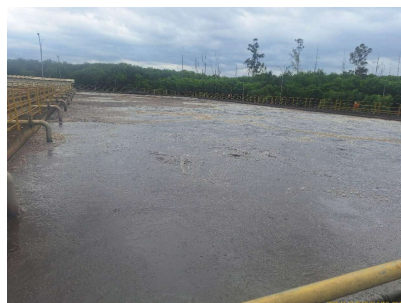
Foto 18 - Reator aerado 3

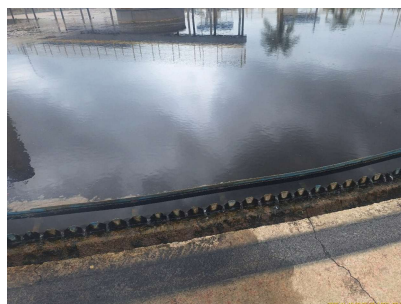
Foto 20 - Vertedor com separação do clarificado para etapa final

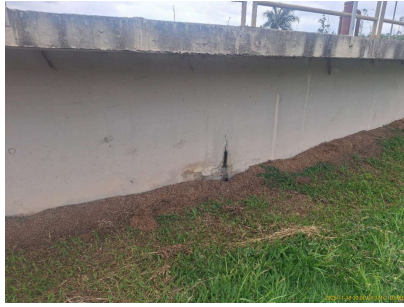
Observou-se pequenos pontos de infiltração nos decantadores 2 e 3.

Foto 1 - Ponto de infiltração no Decantador 2    Foto 2 - Ponto de infiltração no Decantador 3

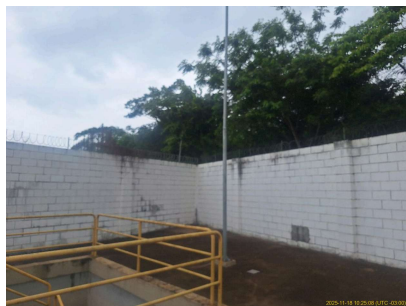
Foto 8 - Cercamento da área e guarda-corpos

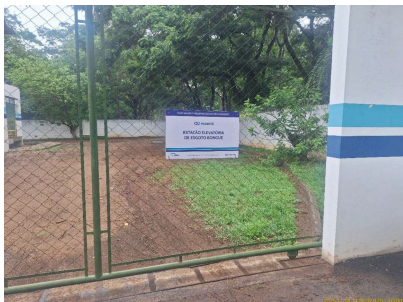
Foto 1 - Identificação de área

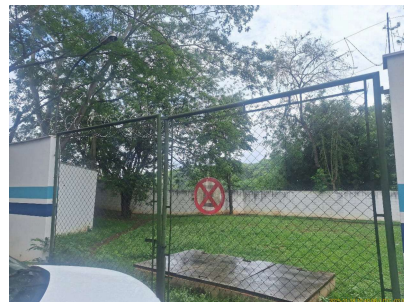
Foto 2 - Cercamento

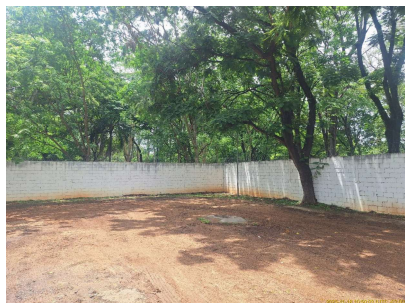
Foto 12 - Terreno da estação elevatória com cercamento
