### RELATÓRIO DE FISCALIZAÇÃO TÉCNICA DOS SISTEMAS DE ÁGUA E ESGOTO DO MUNICÍPIO DE MOGI DAS CRUZES

PRESTADOR: SEMAE - Serviço Municipal de Água e Esgoto de Mogi das Cruzes

Verificação de Não Conformidades

Americana, janeiro de 2026

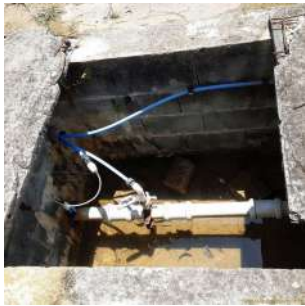
**[CSB2.12] Existência de vazamentos aparentes**

**Foto 1** - Detalhe do vazamento na mangueira de aplicação de cloro na água bruta.

Providenciar reparo da mangueira de aplicação de cloro na água bruta, que está localizada na área dos reservatórios.

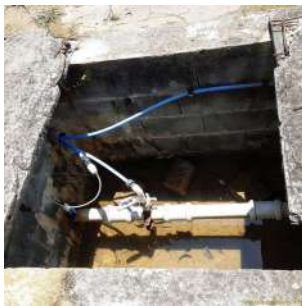
[CSB2.12] Existência de vazamentos aparentes

**Foto 1** - Detalhe do vazamento na mangueira de aplicação de cloro na água bruta.

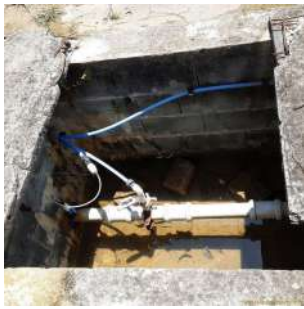
**[CSB2.12] Existência de vazamentos aparentes**

**Foto 1** - Detalhe do vazamento na mangueira de aplicação de cloro na água bruta.

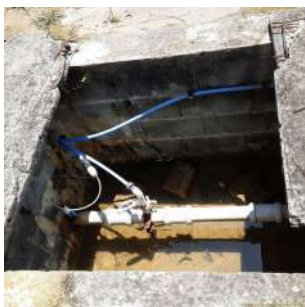
[CSB2.12] Existência de vazamentos aparentes Não Conforme

Foto 1 - Detalhe do vazamento na mangueira de aplicação de cloro na água bruta.

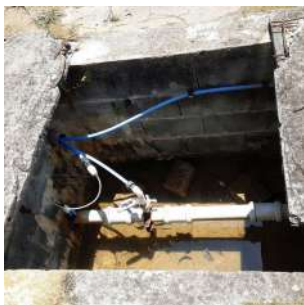
**[CSB2.12] Existência de vazamentos aparentes**

**Foto 1** - Detalhe do vazamento na mangueira de aplicação de cloro na água bruta.

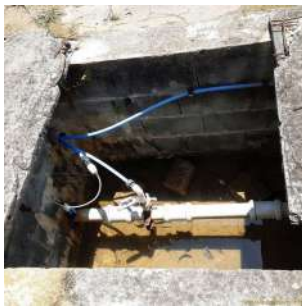
[CSB2.12] Existência de vazamentos aparentes

**Foto 1** - Detalhe do vazamento na mangueira de aplicação de cloro na água bruta.

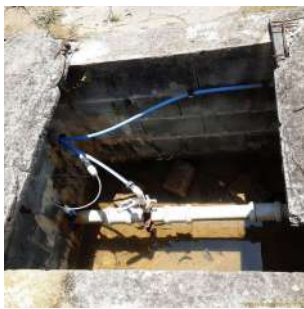
**[CSB2.12] Existência de vazamentos aparentes**

Foto 1 - Detalhe do vazamento na mangueira de aplicação de cloro na água bruta.

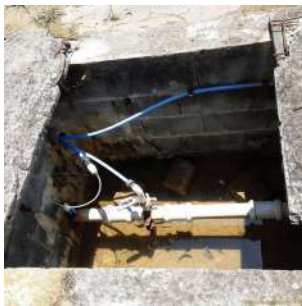
[CSB2.12] Existência de vazamentos aparentes

**Foto 1** - Detalhe do vazamento na mangueira de aplicação de cloro na água bruta.

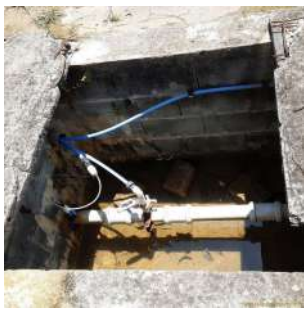
**[CSB2.12] Existência de vazamentos aparentes**

**Foto 1** - Detalhe do vazamento na mangueira de aplicação de cloro na água bruta.
