**Relatório de Fiscalização 003/2026**

**RELATÓRIO DE FISCALIZAÇÃO TÉCNICA DOS SISTEMAS DE ÁGUA E ESGOTO DO MUNICÍPIO DE MOGI GUAÇU**

PRESTADOR: SERVIÇO AUTÔNOMO MUNICIPAL DE ÁGUA E ESGOTO - SAMAE MOGI GUAÇU

Relatório de Fiscalização Programada – Investimentos da Revisão Tarifária

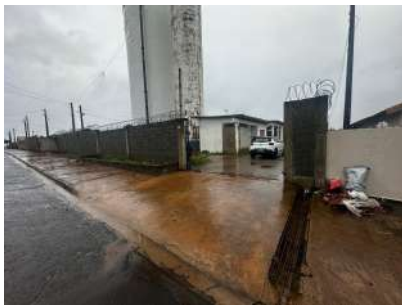
**[RES6.7] Inexistência de para-raios em reservatórios elevados**

**Foto 1** - Ausência de para-raios, foi informado pelo prestador que havia para-raio instalado mas provavelmente havia sido furtado recentemente
