### RELATÓRIO DE FISCALIZAÇÃO TÉCNICA DOS SISTEMAS DE ÁGUA E ESGOTO DO MUNICÍPIO DE DUMONT

PRESTADOR: Departamento Municipal de Engenharia, Obras, Meio Ambiente, Agricultura e Serviços  
Municipais

#### Verificação de Não Conformidades

Ribeirão Preto, janeiro de 2026

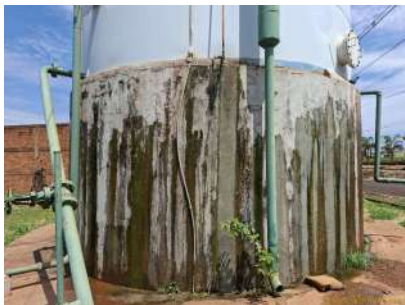
| [RES6.3] Observações | Durante a fiscalização foram detectados vários pontos de vazamento no reservatório. Há infiltração de água na base de alvenaria do reservatório, indicando possível comprometimento do fundo deste. |

Foto 1 - Vazamentos no reservatório.

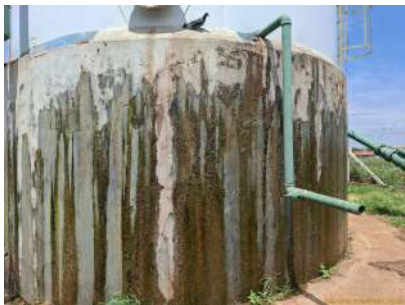
Foto 2 - Vazamentos no reservatório

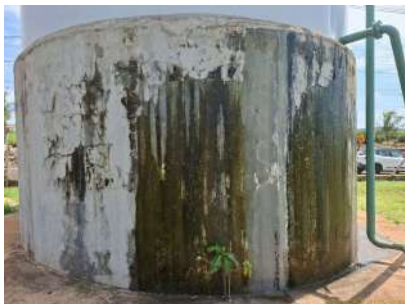
Foto 3 - Vazamentos no reservatório

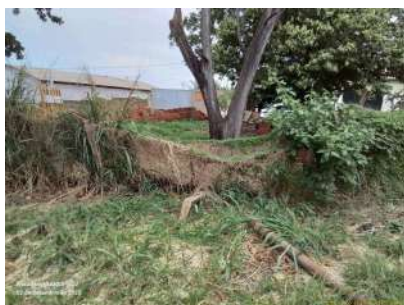
**Foto 3** - Trecho do cercamento da área colapsando.

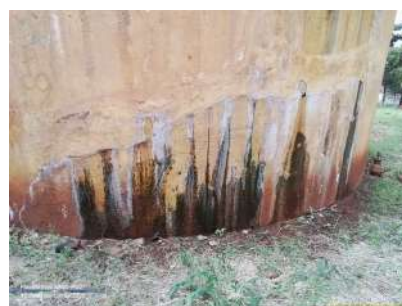
| [RES6.3] Observações | Foram identificados vários pontos de vazamento na estrutura do reservatório. |

**Foto 4** - Vazamento na estrutura do reservatório.

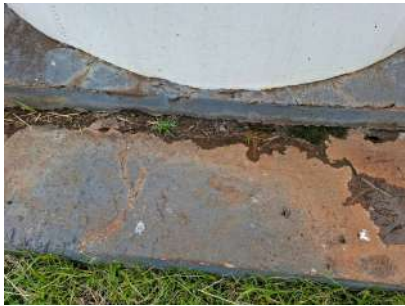
Foi evidenciada a presença de vazamentos na estrutura do reservatório.

Foto 2 - Vazamento identificado no reservatório.

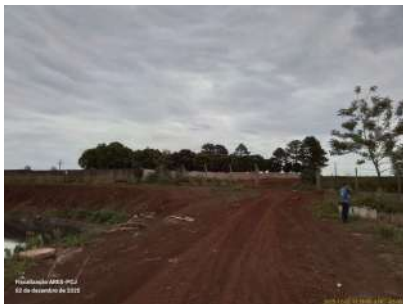
**Foto 1** - Vista da entrada da unidade. Há cercamento com alambrado, mas não há portão no acesso.

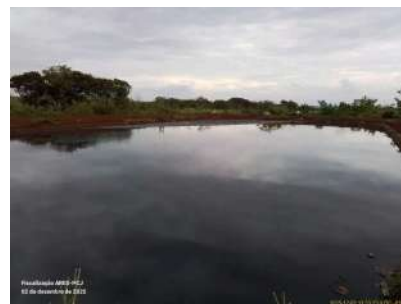
**Foto 9** - As duas lagoas anaeróbicas apresentam acúmulo de resíduos na superfície.

São necessárias várias intervenções para manutenção da unidade. Há mato alto crescendo ao redor do tratamento preliminar, sendo necessário roçada; há acúmulo de resíduos grosseiros na superfície das duas primeiras lagoas da ETE; existem caixas de passagem com a tampa danificada; uma caixa de passagem, localizada na saída de uma das lagoas, colapsou com o afundamento do terreno; foi verificado vazamento na estrutura de alvenaria que conduz o efluente final da unidade ao corpo receptor; é necessário dragagem para remoção do sedimento nas lagoas, acumulados desde o início da operação da unidade em 2005.

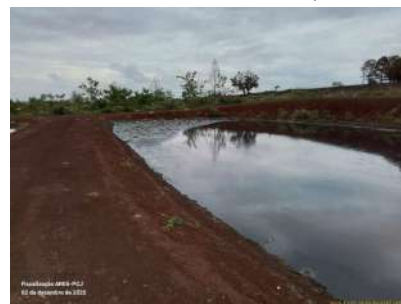
**Foto 10** - As duas lagoas anaeróbicas apresentam acúmulo de resíduos na superfície.

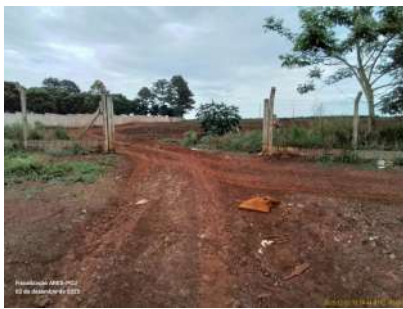
Não existe portão na entrada da ETE. Há uma área de transbordo de resíduos sólidos na área adjacente ao tratamento preliminar da unidade, sem nenhum tipo de separação. Observou-se que resíduos depositados na área de transbordo são levados às lagoas pela ação do vento. É necessário realizar o cercamento adequado da área. Deve haver separação que impeça o lixo acumulado na área de transbordo de alcançar a área da ETE.

**Foto 1** - Não existe fechamento com portão na entrada da unidade.

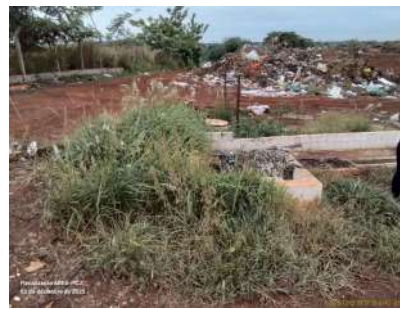
**Foto 2** - Área de transbordo de resíduos sólidos adjacente ao tratamento preliminar da ETE, não existindo nenhum tipo de separação entre a ETE e essa área.
