## Relatório de Fiscalização

### RELATÓRIO DE FISCALIZAÇÃO TÉCNICA DOS SISTEMAS DE ÁGUA E ESGOTO DO MUNICÍPIO DE PORTO FELIZ

PRESTADOR: SAAE Porto Feliz

Americana, janeiro de 2026

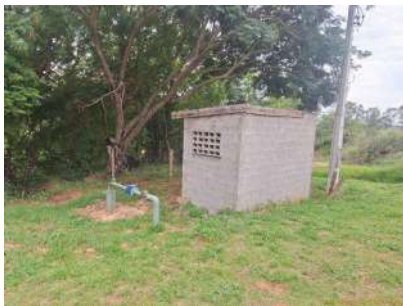
Não há qualquer cercamento da área.

Foto 1 - Ausência de cercamento

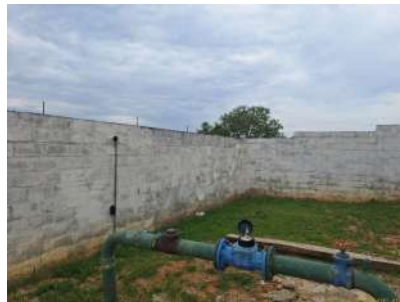
Foto 4 - Cercamento de área

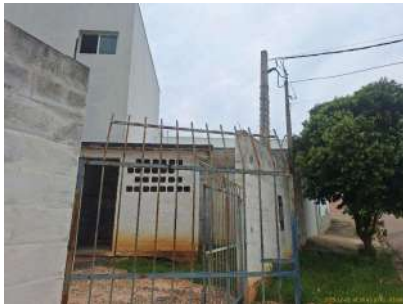
Não há qualquer identificação de área

Foto 1 - Portão de entrada sem qualquer identificação

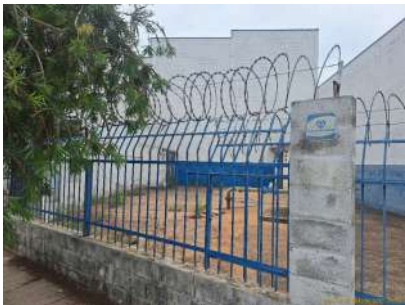
Foto 1 - Cercamento da área

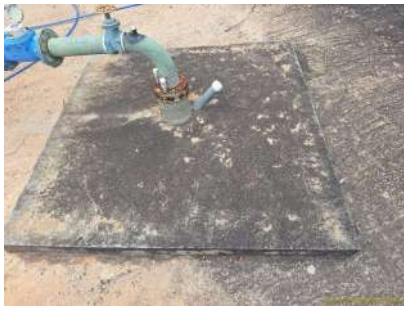
Foto 3 - Laje de proteção

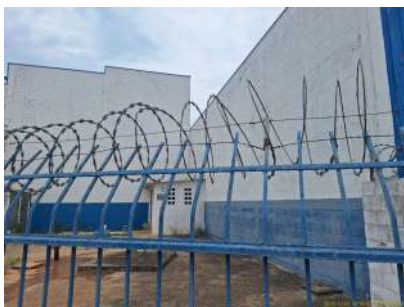
Não há identificação da área.

Foto 1 - Portão de acesso sem qualquer identificação

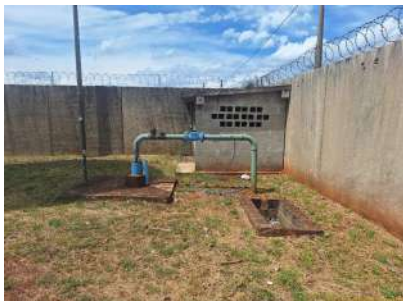
Foto 1 - Visão geral - Poço P13

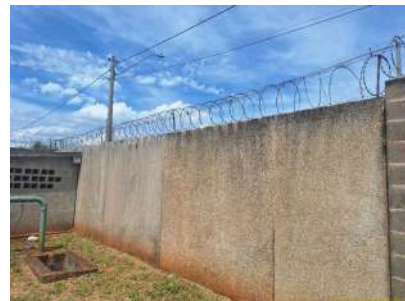
Foto 2 - Cercamento de área

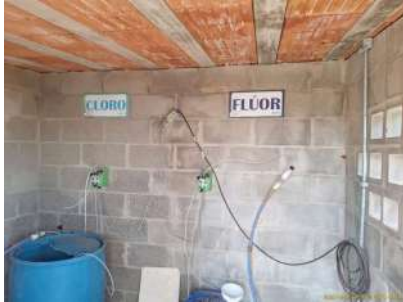
Foto 7 - Dosagem de cloro e flúor

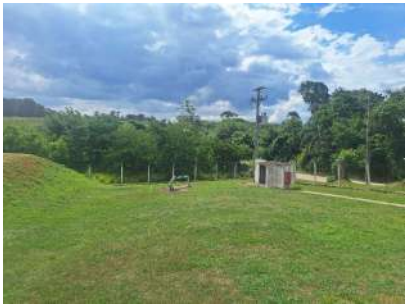
Foto 1 - Visão geral - Poço Soamin

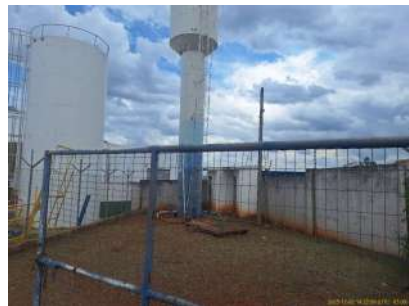
Foto 2 - Cercamento de área - Reservatório Itaqui

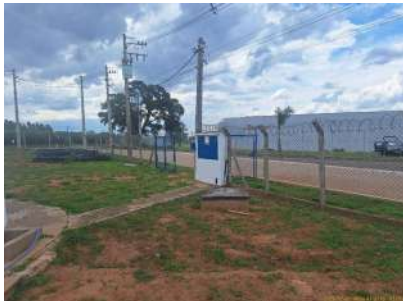
Foto 1 - Cercamento de área - Reservatório Soamin

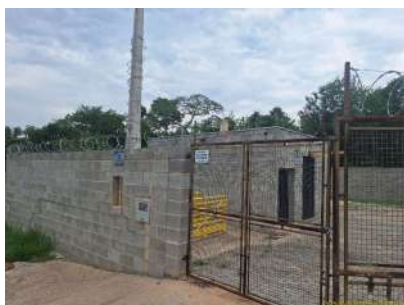
Foto 1 - Cercamento da área

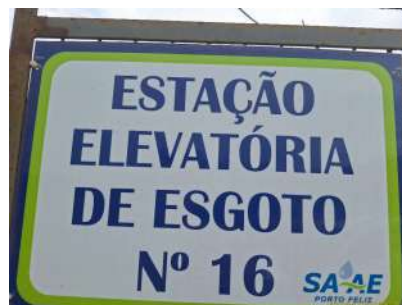
Foto 2 - Identificação de área

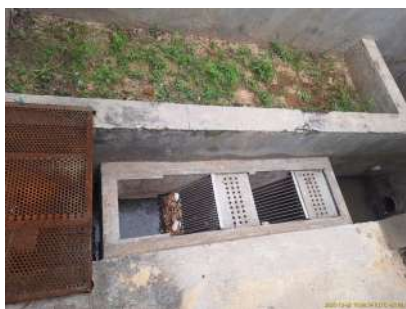
Foto 3 - Gradeamento

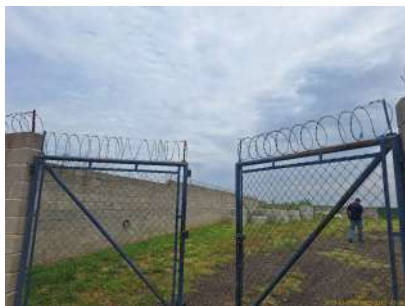
Foto 1 - Cercamento da área

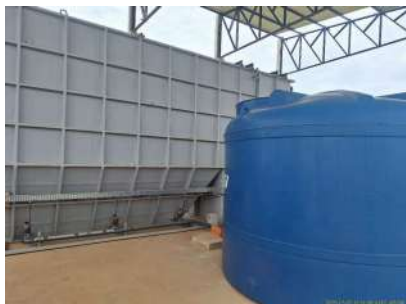
Foto 11 - Tanque de acúmulo de lodo

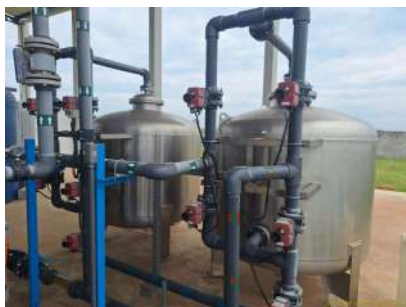
Foto 13 - Filtros pressurizados

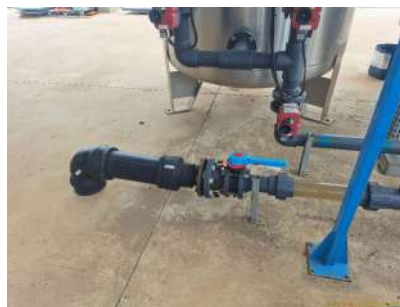
Foto 14 - Tubulação da retrolavagem

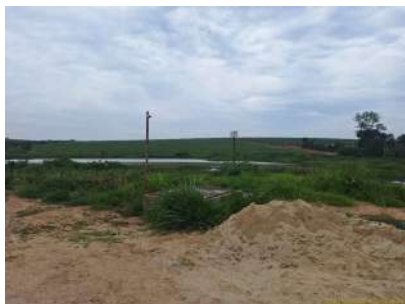
Foto 1 - Visão geral - área do reservatório

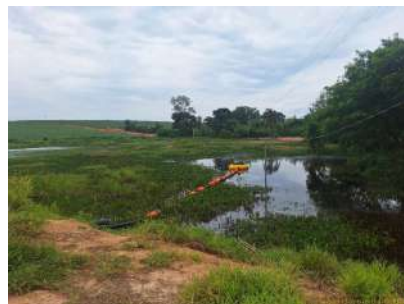
Foto 2 - Conjunto motobomba instalado

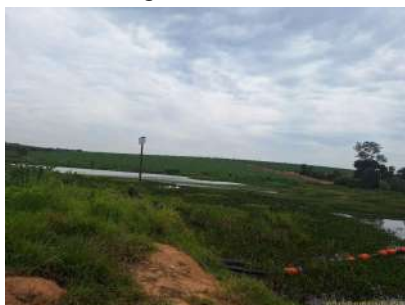
Foto 3 - Tubos da captação de água
