### RELATÓRIO DE FISCALIZAÇÃO TÉCNICA DOS SISTEMAS DE ÁGUA E ESGOTO DO MUNICÍPIO DE LINDÓIA

PRESTADOR: PREFEITURA MUNICIPAL DE LINDÓIA

Verificação de Não Conformidades

Americana, Janeiro de 2026

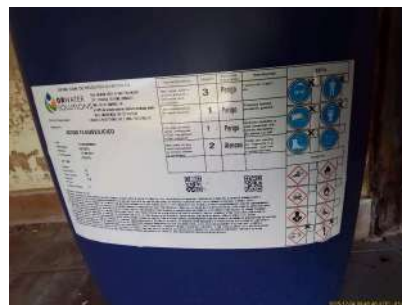
**Foto 1** - Tanque de ácido fluossilícico e bomba dosadora.

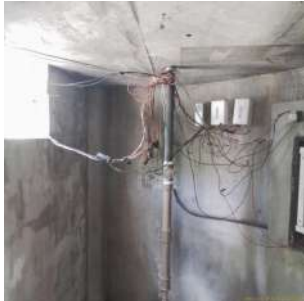
exposta e desprovida  
de proteção adequada,  
condição que  
representa risco à  
segurança e pode  
ocasionar acidentes.

**Foto 1** - Fiação exposta na sala em que os painéis elétricos da estação elevatória estão instalados.

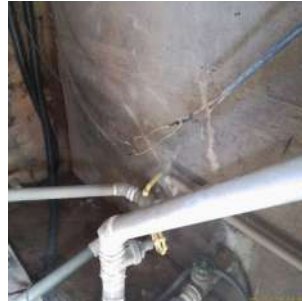
**Foto 2** - Fiação ao redor da moto bomba.

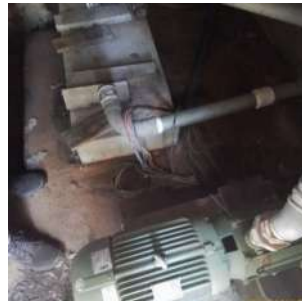
**Foto 3** - Fiação ao redor da moto bomba.

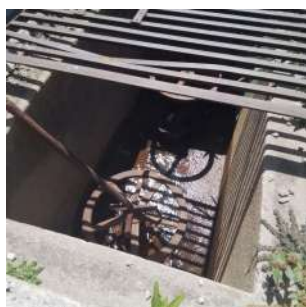
Durante a visita foram observados diversos vazamentos, nos registros, assim como na estrutura do reservatório.

**Foto 1** - Vazamento nos registros.

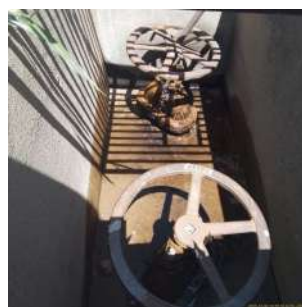
**Foto 2** - Vazamento nos registros.

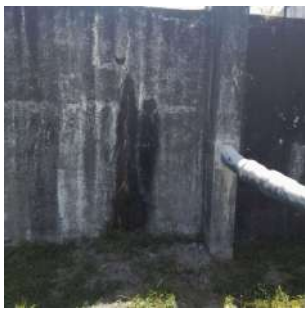
**Foto 3** - Vazamento na parede lateral do reservatório.

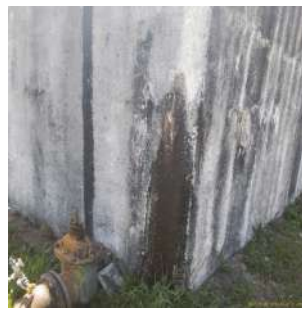
**Foto 4** - Vazamento na parede lateral do reservatório.

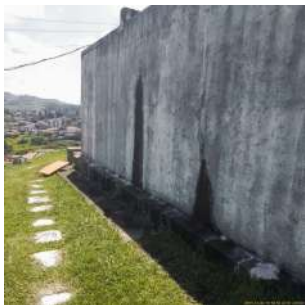
**Foto 5** - Vazamento na parede lateral do reservatório.

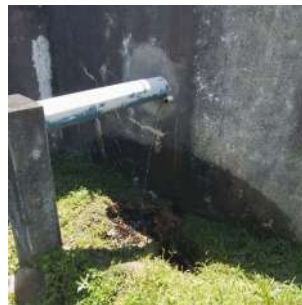
**Foto 6** - Abertura destinada ao escoamento da água excedente proveniente de vazamento em um dos registros.

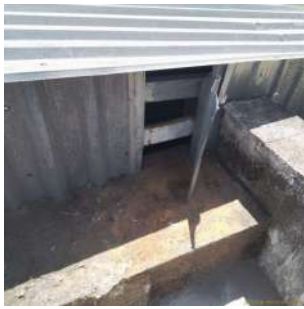
Durante a visita, foram identificadas aberturas desprotegidas, principalmente no topo do reservatório. A cobertura é constituída por telhas de fibrocimento, material frágil, o que inviabiliza sua utilização como proteção adequada. Essas aberturas podem permitir a entrada de água de chuva, impurezas e outros agentes contaminantes na água já tratada.

**Foto 1** - Abertura na lateral do reservatório.

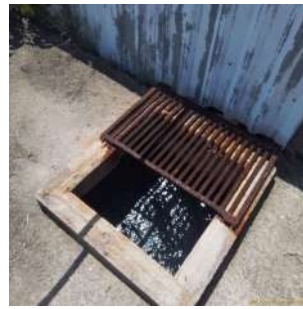
**Foto 2** - Entrada de água do reservatório sem proteção adequada.

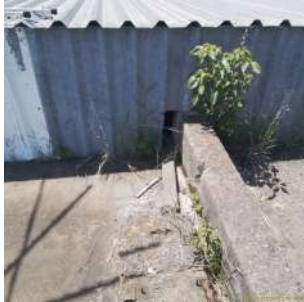
**Foto 3** - Abertura na lateral do reservatório.

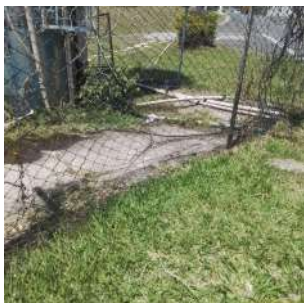
Durante a visita, constatou-se que a cerca apresentava aberturas em seu entorno, possibilitando o acesso ao interior da área do reservatório.

**Foto 1** - Abertura na cerca de proteção do reservatório.

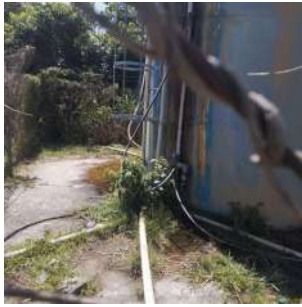
conexão com a estrutura, foi constatado vazamento, aparentemente recorrente, conforme indicam as marcas observadas na estrutura do reservatório.

**Foto 1** - Acúmulo de água na base do reservatório, decorrente do vazamento constatado no dia da vistoria.

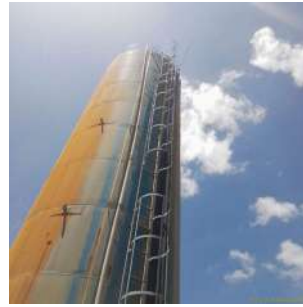
**Foto 2** - Vazamento constatado na tubulação durante a vistoria.

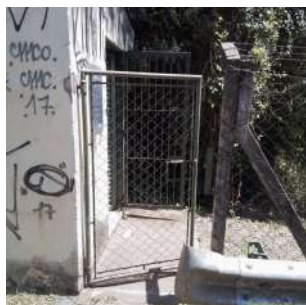
**Foto 1** - Entrada da captação sem identificação.

Providenciar placa de identificação em local visível.

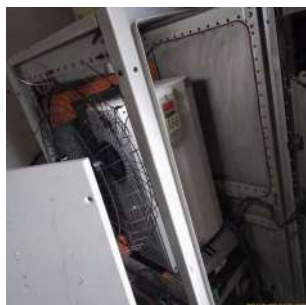
**Foto 1** - Painel elétrico sendo resfriado por um ventilador doméstico.

Recomenda-se a implantação de sistema de refrigeração apropriado para painéis elétricos. Constatou-se, ainda, que a fiação entre o painel elétrico e a bomba encontra-se exposta e sem proteção, representando risco à segurança.

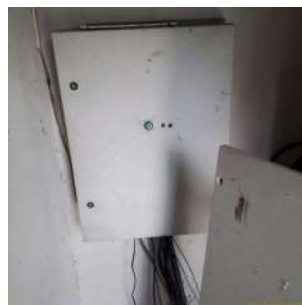
**Foto 2** - Painel elétrico e fiação expostos.

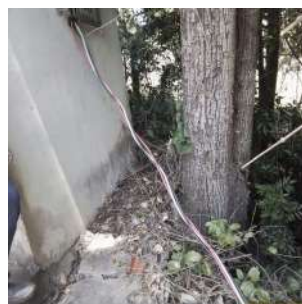
**Foto 3** - Na janela da edificação onde se encontra o painel elétrico, observa-se emaranhado de fios saindo sem qualquer tipo de proteção, condição que pode ocasionar acidentes e facilitar a ocorrência de furtos.

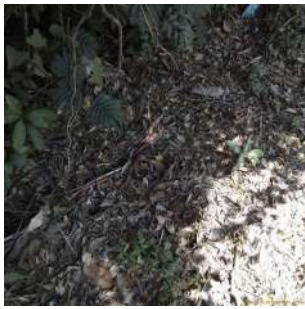
**Foto 4** - A fiação percorre todo o terreno, encontrando-se na superfície e sem proteção adequada.

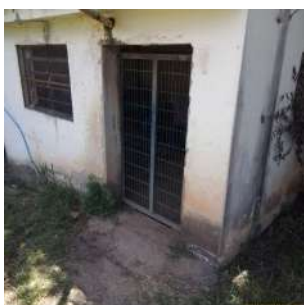
**Foto 1** - Área sem identificação.

Providenciar placa de identificação em local visível.
