### RELATÓRIO DE FISCALIZAÇÃO TÉCNICA DO SISTEMA DE ABASTECIMENTO DE ÁGUA DO MUNICÍPIO DE AMERICANA

PRESTADOR: DEPARTAMENTO DE ÁGUA E ESGOTO (DAE) DE AMERICANA

Fiscalização Programada - Verificação de Não Conformidades

Americana, fevereiro de 2026

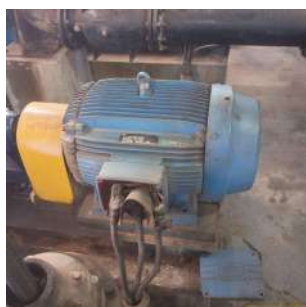
As tampas da caixa de ligação elétrica dos motores estão ausentes, com exposição da fiação. O prestador deve providenciar adequação das tampas.

**Foto 1** - Situação do motor do conjunto motobomba 1.

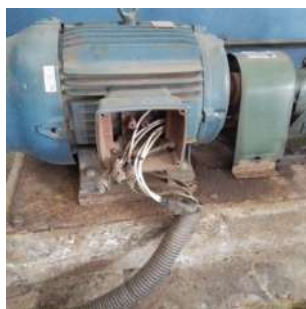
**Foto 3** - Fiação elétrica exposta, sem tampa de proteção

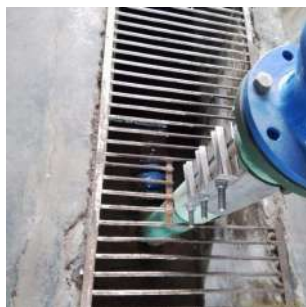
**Foto 5** - Drenagem obstruída impedindo o escoamento da água de lubrificação das gaxetas

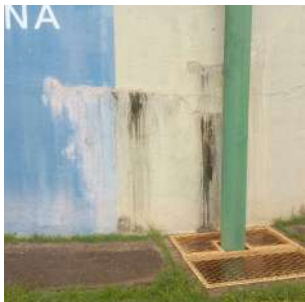
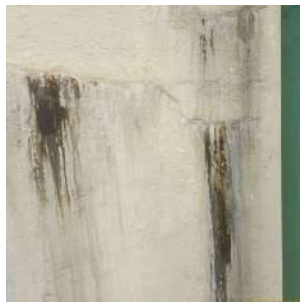
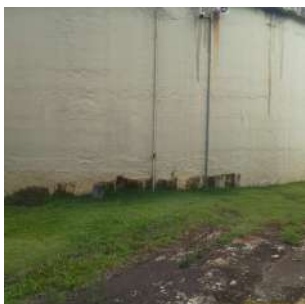
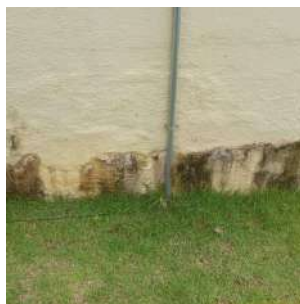
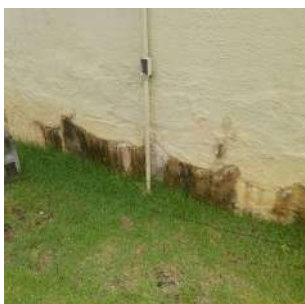
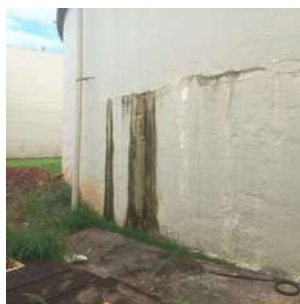
Foram identificados diversos vazamentos nas laterais do

**Foto 1** - Vazamento na lateral do reservatório, entre o lodo do DAE e tubulação.

**Foto 2** - Vazamento na lateral do reservatório, entre o lodo do DAE e tubulação.

**Foto 3** - Vazamento na lateral do reservatório, próximo ao nível do terreno.

**Foto 4** - Vazamento na lateral do reservatório, próximo ao nível do terreno.

**Foto 5** - Vazamento na lateral do reservatório, próximo ao nível do terreno.

**Foto 6** - Vazamento na lateral do reservatório.

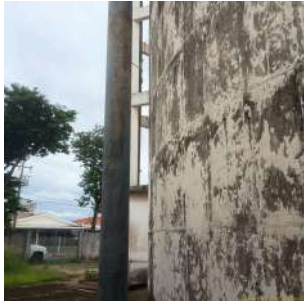
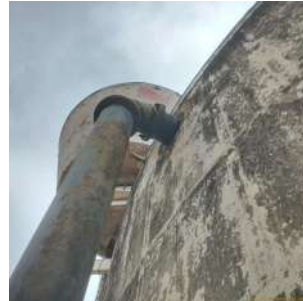
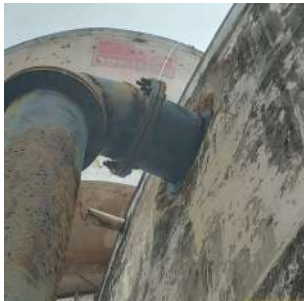
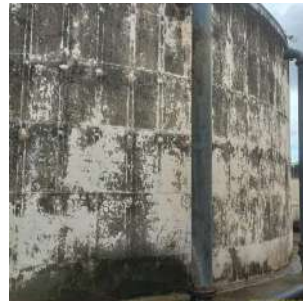
Foi constatado que o tubo extravasor está corroído logo na saída

**Foto 1** - Tubo extravasor com corrosão.

**Foto 2** - Tubo extravasor com corrosão.

**Foto 3** - Detalhe do ponto com corrosão no tubo extravasor.

**Foto 4** - Tubo extravasor com corrosão.

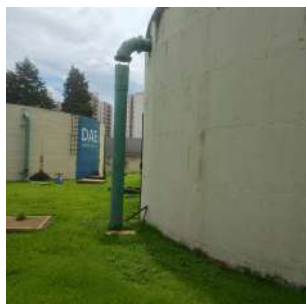
**Foto 4** - Tubo extravasor corroído.

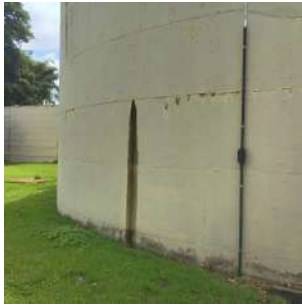
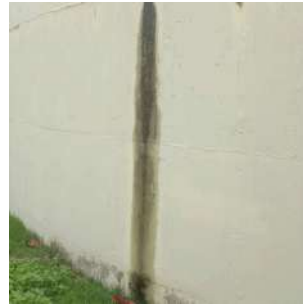
Foi observado 1 vazamento na lateral do reservatório. Avaliando o contexto, não se trata de marca de chuva, mas sim e vazamento oriundo da junta entre placas do reservatório.

**Foto 1** - Vazamento na lateral do reservatório.

**Foto 2** - Vazamento na lateral do reservatório.

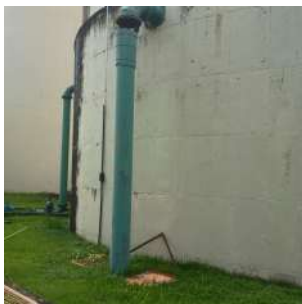
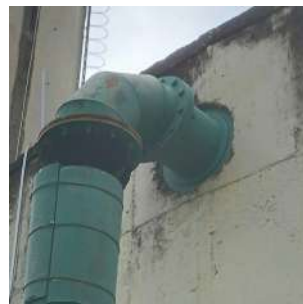
O tubo extravasor encontrava-se corroído na curva próximo à parte superior. O prestador deve providenciar substituição do tubo.

**Foto 1** - Tubo extravasor com corrosão.

**Foto 2** - Tubo extravasor com corrosão.

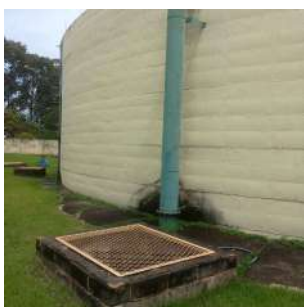
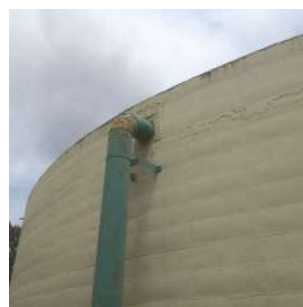
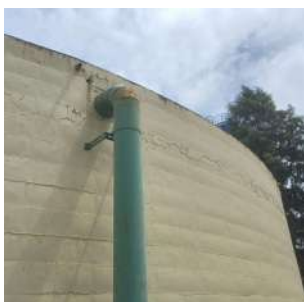
O tubo extravasor possui sinais de oxidação e corrosão na parte próxima ao reservatório (próximo à laje). O prestador deve providenciar reforma ou substituição das partes danificadas.

**Foto 1** - Tubo extravasor.

**Foto 2** - Trecho do tubo com corrosão.

**Foto 3** - Trecho do tubo com corrosão.
