## Relatório de Fiscalização

RELATÓRIO DE FISCALIZAÇÃO TÉCNICA DOS SISTEMAS DE ESGOTO DO MUNICÍPIO DE ATIBAIA

PRESTADOR: ATIBAIA SANEAMENTO

Verificação de Não Conformidades

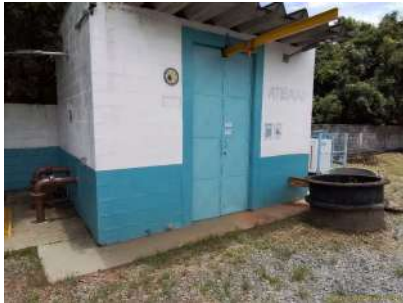
Foto 1 - Casa de bombas

[EEE7.6] Ausência de identificação da área

Não Conforme

Não há identificação da área como Estação Elevatória de Esgoto

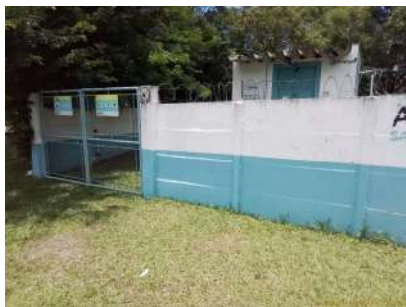
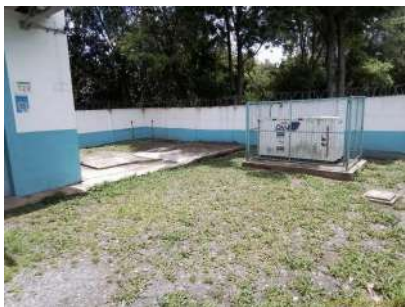
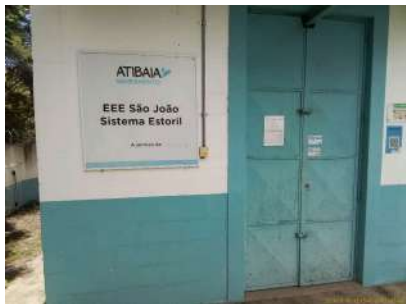
Prestador estava sem as chaves da Casa de Bombas

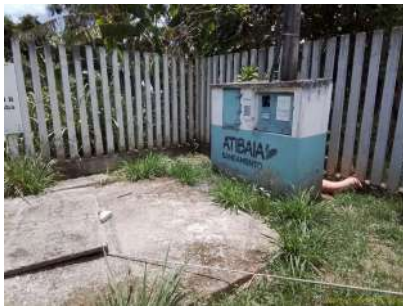
[EEE7.12] Ausência de manutenção, limpeza, conservação e segurança

**Não Conforme**

Necessita realizar roçada

**Foto 1** - Área interna com mato alto
