### RELATÓRIO DE FISCALIZAÇÃO TÉCNICA DOS SISTEMAS DE ÁGUA E ESGOTO DO MUNICÍPIO DE SERTÃOZINHO

PRESTADOR: Serviço Autônomo de Água, Esgoto e Meio Ambiente de Sertãozinho (Saemas)

Verificação de Não Conformidades

Americana, janeiro de 2026

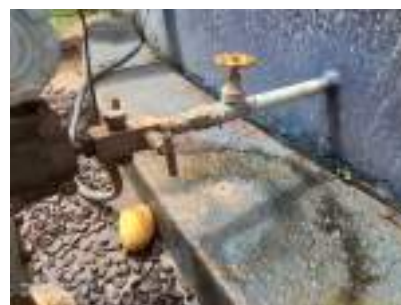
**[RES6.3] Existência de vazamentos aparentes**

**Foto 1** - Vazamento no registro amarelo.

**Foto 2** - Vazamento no registro amarelo.

Consertar o vazamento indicado nas imagens.

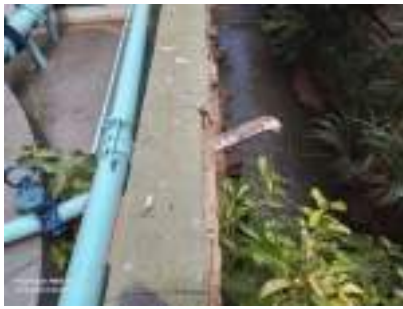
**[RES6.3] Existência de vazamentos aparentes**

**Foto 2** - Vazamento interno sendo lançado no córrego.

Consertar o vazamento na tubulação de descarga de fundo.

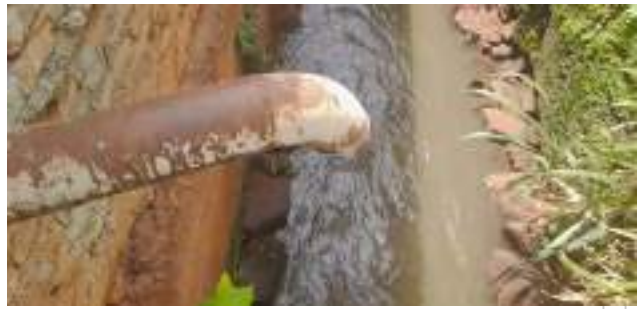
**Foto 3** - Vazamento interno sendo lançado no córrego.

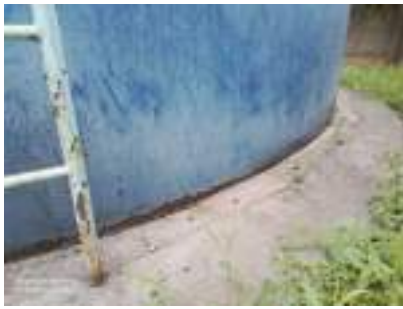
**Foto 4** - Pontos de corrosão na escada e base do reservatório.

Sanar integralmente os pontos de corrosão identificados na base do reservatório metálico e escada, garantindo a integridade estrutural e a durabilidade do equipamento.

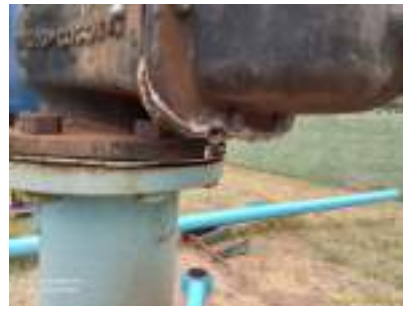
[CSB2.12] Existência de vazamentos aparentes

Foto 1 - Registro de manobra com vazamento.

Consertar vazamento no registro de manobra.

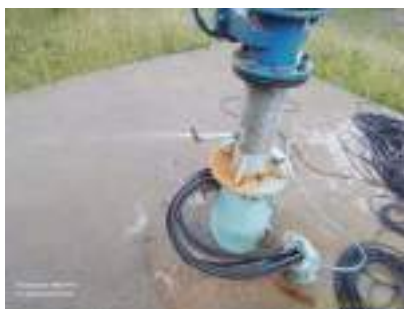
Foto 2 - Tubo para medição de nível sem proteção.

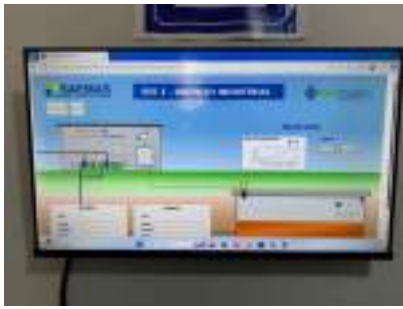
**Foto 14** - Painelelétrico da EEE. Recomenda-se a identificação adequada dos comandos do painel.

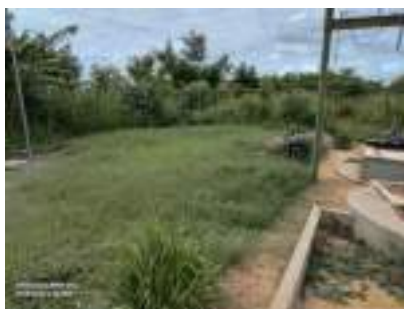
**Foto 1** - Realizar a roçagem do mato.

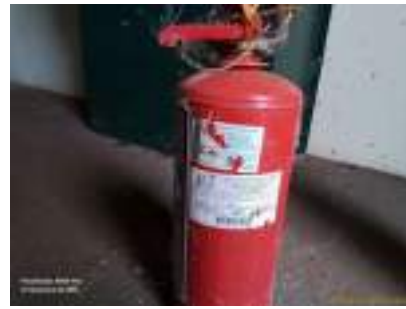
**Foto 11** - Validade do 2º extintor. Vencido e removido no dia pelo prestador.

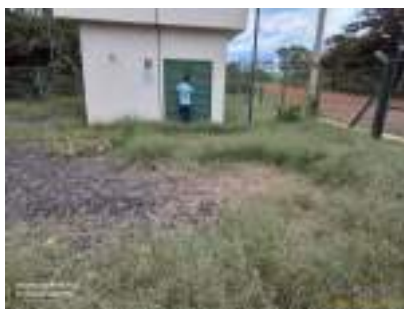
**Foto 1** - Realizar a roçagem do mato.
