RELATÓRIO DE FISCALIZAÇÃO TÉCNICA DOS SISTEMAS DE ÁGUA E ESGOTO DO MUNICÍPIO DE ORLÂNDIA

PRESTADOR: SANEAMENTO DE ORLÂNDIA SPE S/A (SANOR)

Verificação de Não Conformidades

Americana, fevereiro de 2026

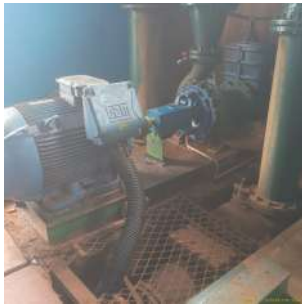
Foto 7 - Drenagem inadequada.

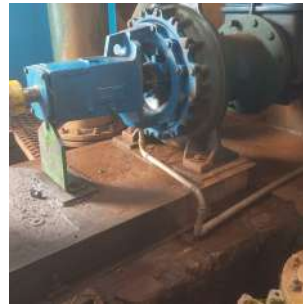
Foto 8 - Drenagem inadequada.

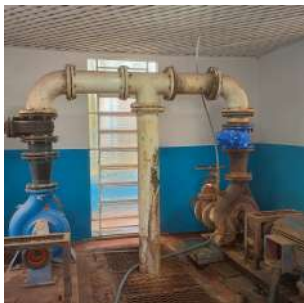
Foto 1 - Ausência de motor reserva.

Instalar o motor reserva da EEAT.

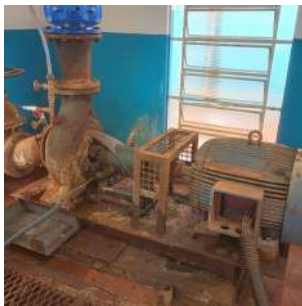
Ausência da tampa da caixa de ligação elétrica do motor do conjunto em operação.

Foto 1 - Ausência da tampa da caixa de ligação elétrica do motor

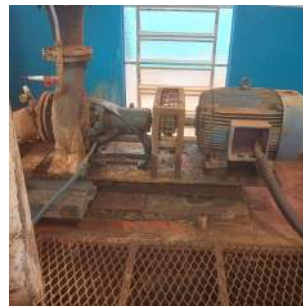
Foto 2 - Ausência da tampa da caixa de ligação elétrica do motor

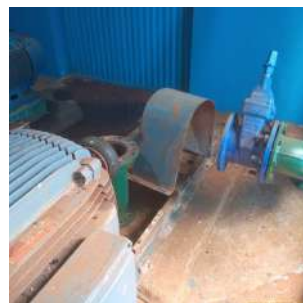
Foto 6 - Ausência da bomba reserva.

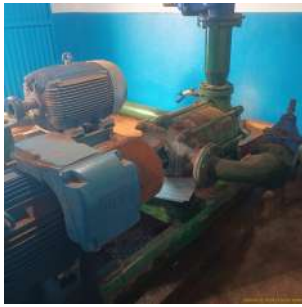
Foto 7 - Piso molhado pela ausência de drenagem.

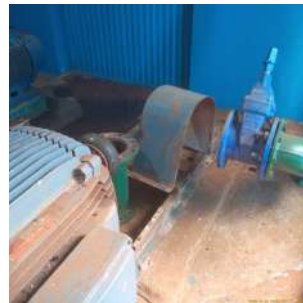
Foto 2 - Ausência da bomba reserva.

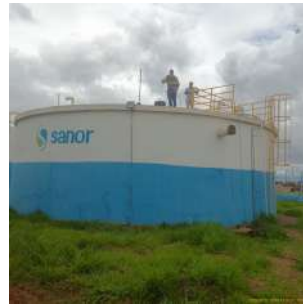
Foto 2 - Guarda-corpo do topo parcialmente concluído.

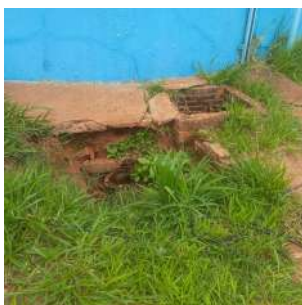
Foto 1 - Vazamento no registro.

Consertar vazamento no registro do reservatório.

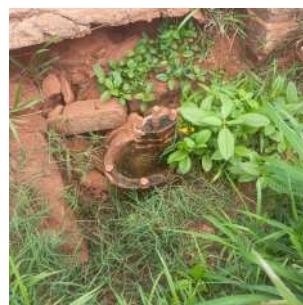
Foto 2 - Vazamento no registro.

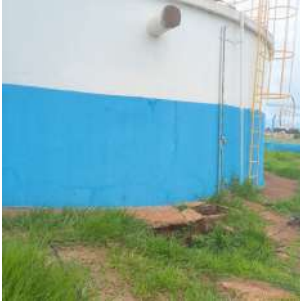
Foto 1 - Local da caixa de válvula aberta e sem tampa contra queda.

Proteger a caixa de válvula contra quedas.

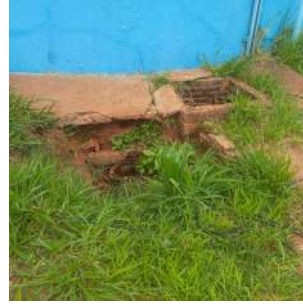
Foto 2 - Caixa de válvula aberta e sem tampa contra queda.

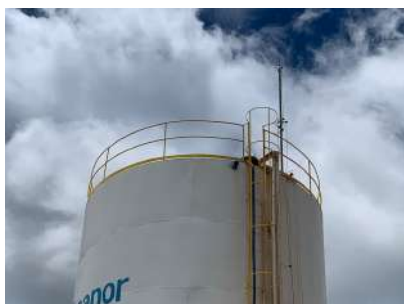
Foto 1 - Tampa aberta para abastecimento com mangueira de caminhão pipa.

Fechar a tampa de inspeção que se encontra parcialmente aberta.
