## Relatório de Fiscalização

RELATÓRIO DE FISCALIZAÇÃO TÉCNICA DOS SISTEMAS DE ÁGUA DO MUNICÍPIO DE ATIBAIA

PRESTADOR: Saneamento Ambiental de Atibaia

Verificação de Não Conformidades

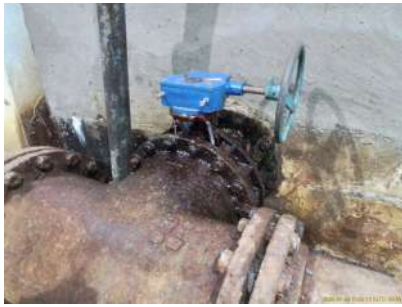
[EEA4.8] Existência de vazamentos aparentes

Tubulação enferrujada

Foto 1 - Vazamento grande na válvula

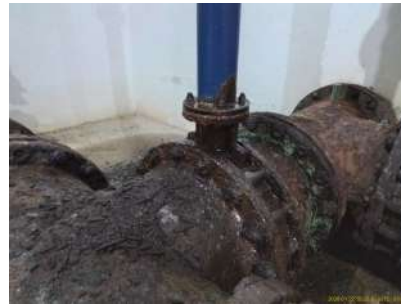
Foto 2 - Vazamento na flange das tubulações

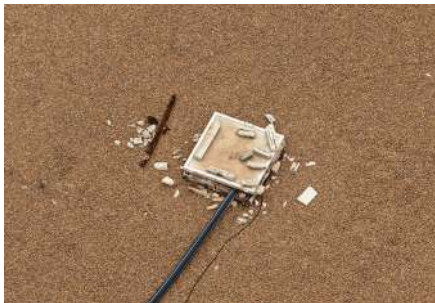
**[RES6.14] Ausência de manutenção, limpeza, conservação e segurança**

**Foto 1** - Tampa com as laterais quebradas

Realizar a manutenção das tampas e retirada do material

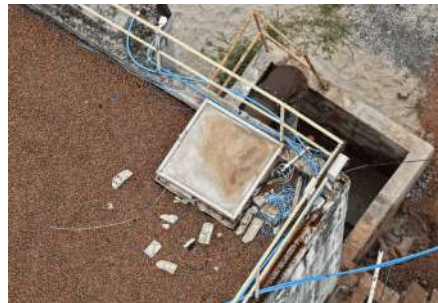
**Foto 2** - Tampa com as laterais quebradas e material elétrico exposto

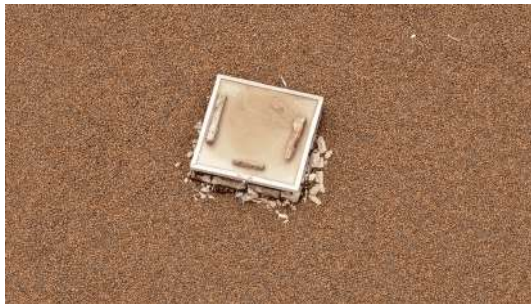
**Foto 3** - Tampa com as laterais quebradas

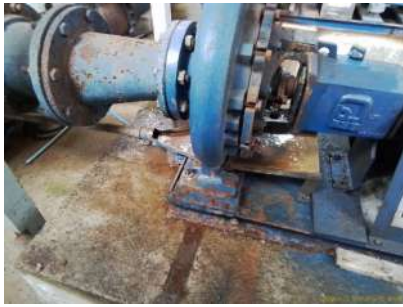
**Foto 5** - Vazamento normal da água de lubrificação das gaxetas da bomba 2

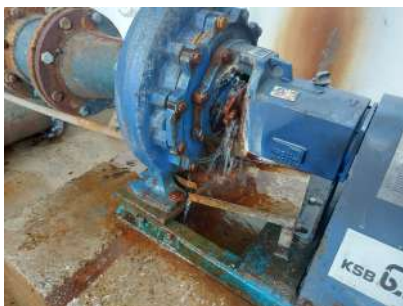
[EEA4.8] Existência de vazamentos aparentes

**Foto 1** - Vazamento excessivo de água de lubrificação das gaxetas

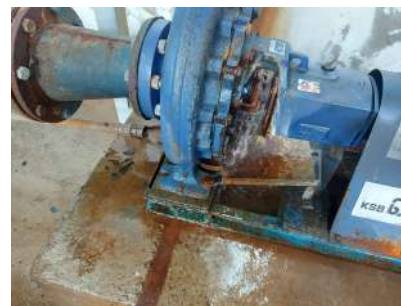
**Foto 2** - Vazamento excessivo de água de lubrificação das gaxetas

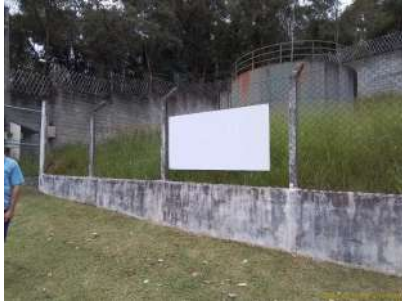
[RES6.2] Ausência de identificação da área

Foto 1 - Placa gasta, não identifica a área

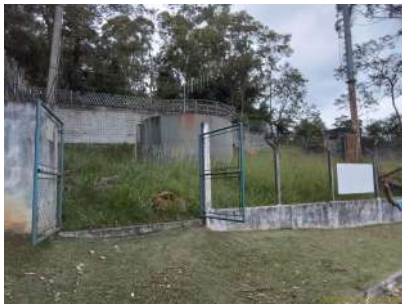
[RES6.14] Ausência de manutenção, limpeza, conservação e segurança

Foto 1 - Necessita realizar roçada

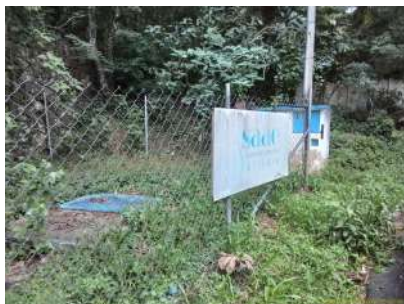
[EEA4.10] Ausência de manutenção, limpeza, conservação e segurança

Foto 1 - Necessária uma roçada da área
