FISCALIZAÇÃO NOS SISTEMAS DE ÁGUA E ESGOTO

### RELATÓRIO DE FISCALIZAÇÃO TÉCNICA DOS SISTEMAS DE ÁGUA E ESGOTO DO MUNICÍPIO DE JUMIRIM

PRESTADOR: Prefeitura de Jumirim - Serviço de Água e Esgoto

Americana, fevereiro de 2026

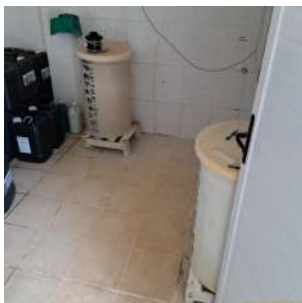
**Foto 1** - Tanques de armazenamento de produtos químicos sem diques de contenção ou estruturas de proteção e sem identificação.

1) Providenciar dique de contenção ou bacia apropriada para a adequada instalação dos tanques, a fim de evitar o espalhamento de derramamentos ou, ainda, a mistura de produtos em caso de vazamentos simultâneos; 2) Identificar cada tanque de acordo com o produto químico, em conformidade com a NR-26 e 3) Providenciar a devida manutenção para eliminação da corrosão do tubo e das braçadeiras.

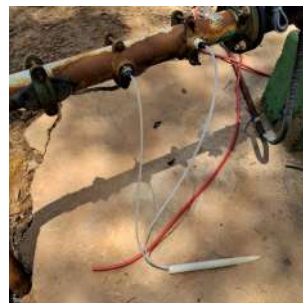
**Foto 2** - Tubulação apresentando alto grau de corrosão.

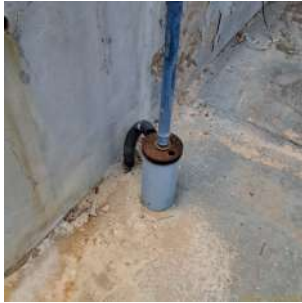
**Foto 1** - Tubo de nível presente, porém localizado no interior da estrutura.

Deve-se: 1) Ajustar o tubo de nível à posição correta; 2) Providenciar dique de contenção ou bacia apropriada para a adequada instalação dos tanques, a fim de evitar o espalhamento de derramamentos ou, ainda, a mistura de produtos em caso de

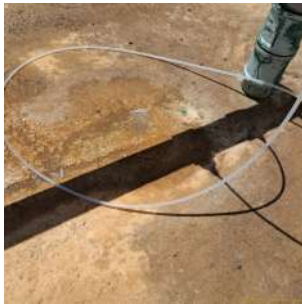
Durante a fiscalização, constatou-se pequeno vazamento proveniente da tubulação do poço.

**Foto 1** - Acúmulo de água sob o poço, indicando vazamento.

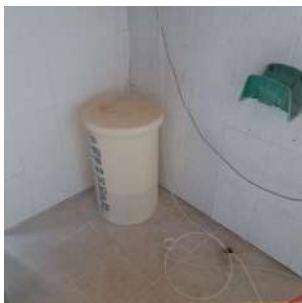
**Foto 1** - Tanque de armazenamento de produto químico sem dique de contenção ou estrutura de proteção e sem identificação.

1) Providenciar dique de contenção ou bacia apropriada para a adequada instalação dos tanques, a fim de evitar o espalhamento de derramamentos ou, ainda, a mistura de produtos em caso de vazamentos simultâneos; 2) Identificar cada tanque de acordo com o produto químico, em conformidade com a NR-26 e 3) Providenciar tampa/proteção adequada para o tubo de nível do poço, a fim de evitar contaminações.

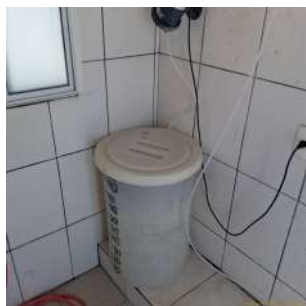
**Foto 1** - Tanque de armazenamento de produto químico sem dique de contenção ou estrutura de proteção e sem identificação.

1) Providenciar tampa/proteção adequada para o tubo de nível do poço, a fim de evitar contaminações; 2) Providenciar dique de contenção ou bacia apropriada para a adequada instalação dos tanques, a fim de evitar o espalhamento de derramamentos ou, ainda, a mistura de produtos em caso de vazamentos simultâneos e 3) Identificar cada tanque de acordo com o produto químico, em conformidade com a NR-26.

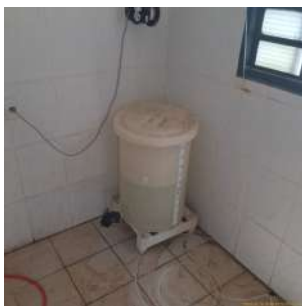
**Foto 1** - Tanques de armazenamento de produtos químicos sem diques de contenção ou estruturas de proteção e sem identificação.

1) Providenciar dique de contenção ou bacia apropriada para a adequada instalação dos tanques, a fim de evitar o espalhamento de derramamentos ou, ainda, a mistura de produtos em caso de vazamentos simultâneos e 2) Identificar cada tanque de acordo com o produto químico, em conformidade com a NR-26.

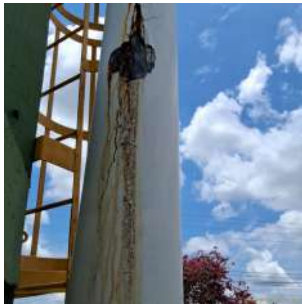
**Foto 1** - Vazamento constatado na tubulação de distribuição de água.

Providenciar manutenção corretiva para contenção do vazamento.

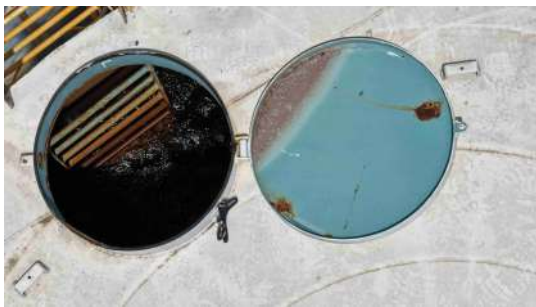
**Foto 1** - Tampa de inspeção aberta durante a fiscalização.

Providenciar o fechamento da tampa e a instalação de dispositivo de proteção contra abertura indevida.

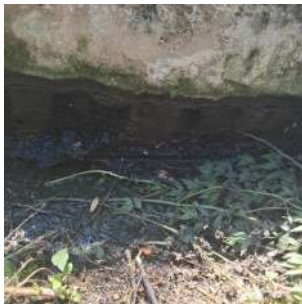
**Foto 1** - Vazamento de esgoto no tanque de contato.

[ETE8.13] DBO média de lançamento em desacordo com Decreto Estadual nº 8.468/1976 (DBO > 60 mg/L ou redução < 80%) ou não atender ao padrão de emissão estabelecido pelo órgão ambiental estadual	N/A
[ETE8.13] Observações	Não conformidade vinculada ao CAC 04/2025.
[ETE8.16] Existência de vazamentos aparentes	<b>Não Conforme</b>
[ETE8.16] Observações	Durante a visita, foi observado vazamento de esgoto no tanque de contato, proveniente de aberturas na estrutura. Deve-se realizar a devida manutenção, a fim de eliminar o vazamento identificado.
