Relatório de Fiscalização

FISCALIZAÇÃO NOS SISTEMAS DE ÁGUA E ESGOTO

RELATÓRIO DE FISCALIZAÇÃO TÉCNICA DOS SISTEMAS DE ÁGUA E ESGOTO DO MUNICÍPIO DE BROWDSKI

PRESTADOR: BROWDSKI SANEAMENTO S.A.

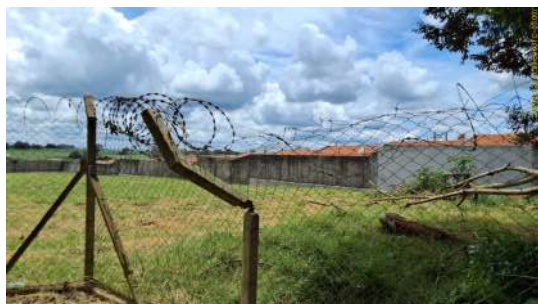
Foto 4 - Mourão de concreto quebrado.

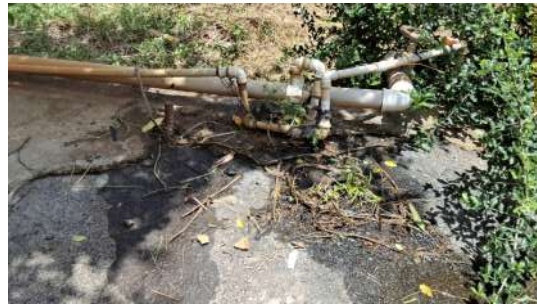
Foi evidenciado vazamento em tubulação que sai do reservatório e segue apoiada em alvenaria próximo à base.

Foto 2 - Vazamento em tubulação que sai do reservatório.

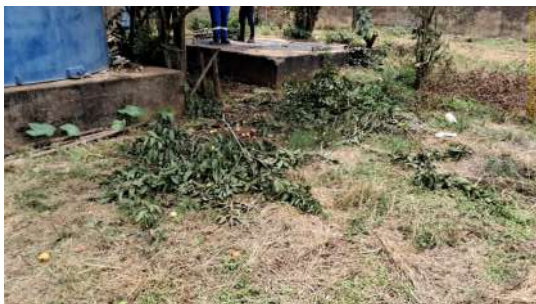
Foi evidenciado danos no obstáculo de arame farpado instalado acima do muro que cerca o perímetro, sendo necessário o devido reparo. Foi evidenciado crescimento de vegetação em contato com a base do reservatório, interferindo com a estrutura e representado risco de danos, devendo haver remoção e desobstrução. Foi observado acúmulo de vegetação cortada e depositada sobre o solo na área ao redor do reservatório, sendo necessário limpeza e destinação adequada do resíduo.

Foto 5 - Obstáculo de arame farpado instalado sobre o muro colapsado. Pedacos de madeira e tela instalados servem como barreira.

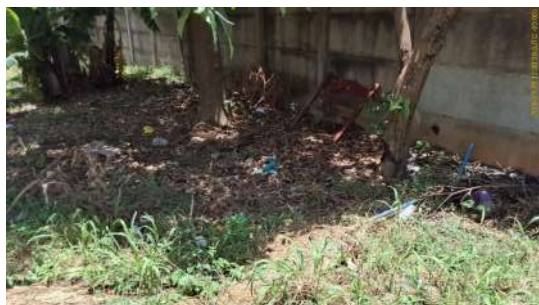
Foto 3 - Acúmulo de resíduos próximo à base do reservatório 2.

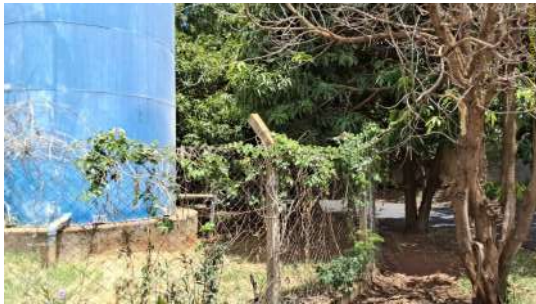
Existem danos no cercamento da área: rompimento do alambrado, mourão de concreto colapsando e o obstáculo de arame farpado no topo do alambrado já colapsou em certa extensão do cercamento. É

Foto 3 - Vegetação crescendo sobre o alambrado. O obstáculo de arame farpado na parte superior da cerca já colapsou.

necessário reparar os danos e remover a vegetação que cresce sobre o alambrado, recompondo sua integridade.

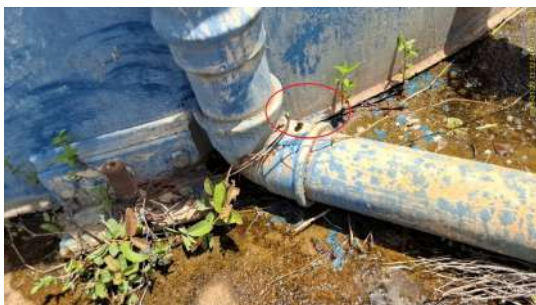
[RES6.9] Inexistência de telas de proteção contra entrada de insetos e pequenos animais nas tubulações de ventilação	N/A
[RES6.9] Observações	Não foi possível avaliar durante a fiscalização.
[RES6.13] Reservatório sem tubulação de ventilação	N/A
[RES6.13] Observações	Não foi possível avaliar durante a fiscalização.
[RES6.10] O reservatório não possui tampas de inspeção em boas condições	N/A
[RES6.10] Observações	Não foi possível avaliar durante a fiscalização.
[RES6.3] Existência de vazamentos aparentes	Não Conforme
[RES6.3] Observações	Foi observado vazamento em tubulação adjacente ao reservatório, conforme imagens.

Foto 1 - Vazamento na conexão de 90° em tubulação adjacente ao reservatório.

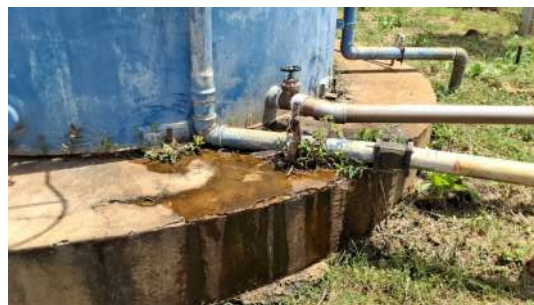
Foto 2 - Base de alvenaria molhada em razão do vazamento.

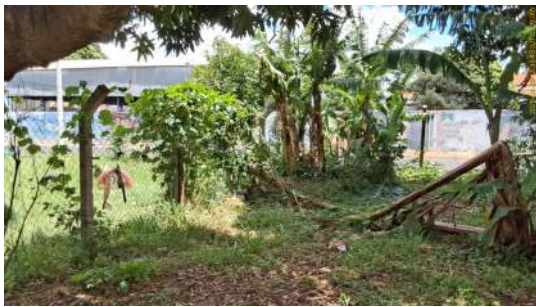
Foto 1 - Vegetação crescendo sobre o cercamento.

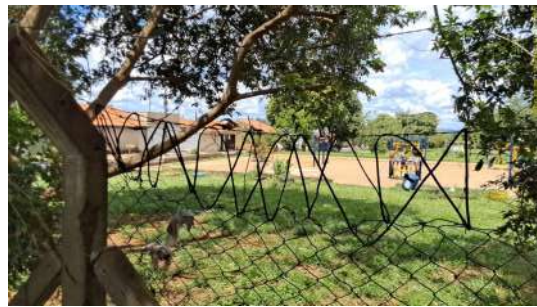
Foto 2 - Reparo improvisado no cercamento.

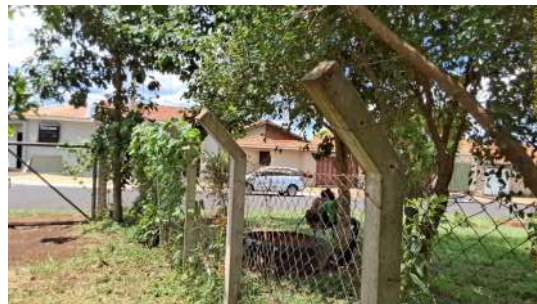
Foto 3 - Ausência do obstáculo de arame farpado na parte superior da cerca. Ao fundo, vegetação crescendo sobre a cerca.

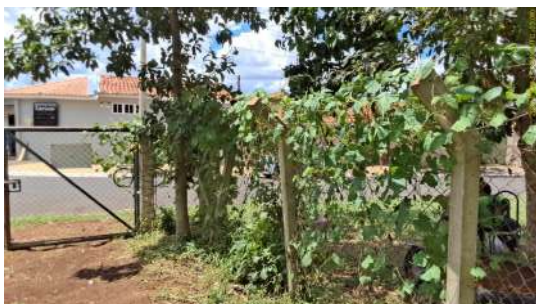
Foto 4 - Vegetação crescendo sobre o cercamento.

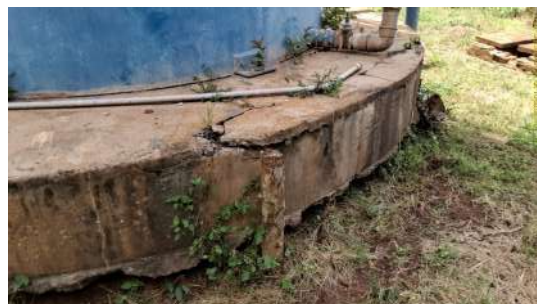
Foto 5 - Rachaduras na base de alvenaria do reservatório.

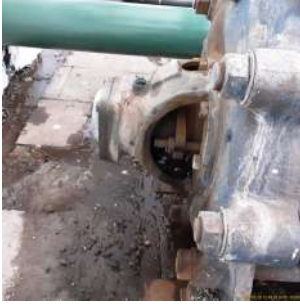
Foi identificado vazamento na bomba, na parte oposta à interface entre motor e bomba.

Foto 1 - Vazamento na parte posterior da bomba.

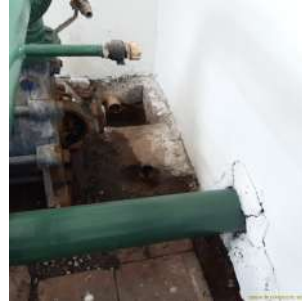
Foto 2 - Vazamento na parte posterior da bomba.
O piso está molhado em razão desse vazamento.

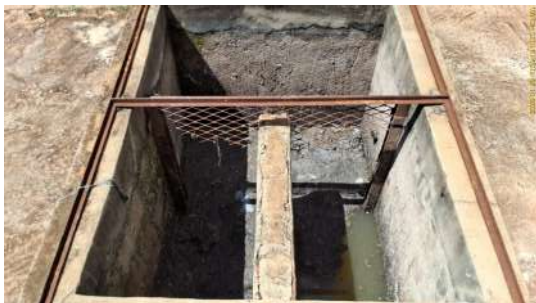
Foto 1 - Gradeamento totalmente corroído, em caixa de passagem na entrada da unidade,

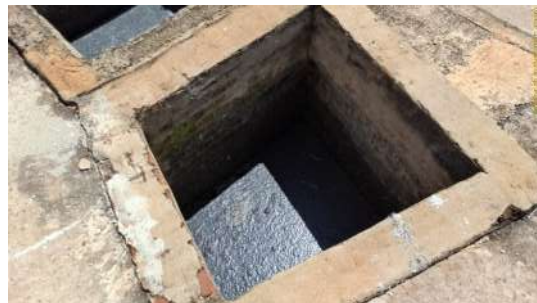
Foto 2 - Caixa de passagem na entrada da unidade, não há gradeamento.

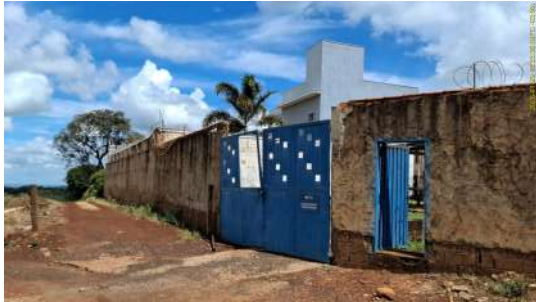
Foto 5 - Há um segmento do portão de acesso a veículos sem fechamento. Segundo informação do prestador, o dano foi causado pelo vento. Observa-se também que a concertina sobre o muro colapsou, não atendendo à função de proteção que se destina.

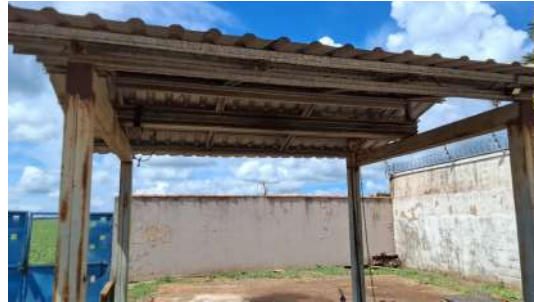
Foto 6 - Estrutura metálica com cobertura sobre o poço de sucção apresenta corrosão em estado avançado. É necessário realizar o tratamento da corrosão e a pintura para proteção das peças.

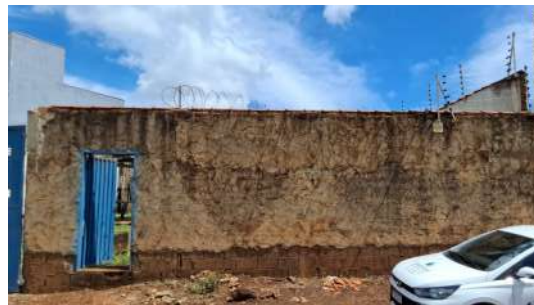
Foto 7 - A concertina sobre o muro colapsou, não atendendo à função de proteção que se destina.
