### RELATÓRIO DE FISCALIZAÇÃO TÉCNICA DOS SISTEMAS DE ÁGUA E ESGOTO DO MUNICÍPIO DE IBATÉ

PRESTADOR: SECRETARIA MUNICIPAL DE PROJETOS, OBRAS, ÁGUA, SANEAMENTO E SERV. PÚBLICOS

Verificação de Não Conformidades

Americana, março de 2026

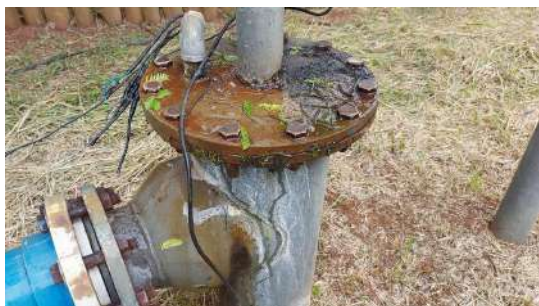
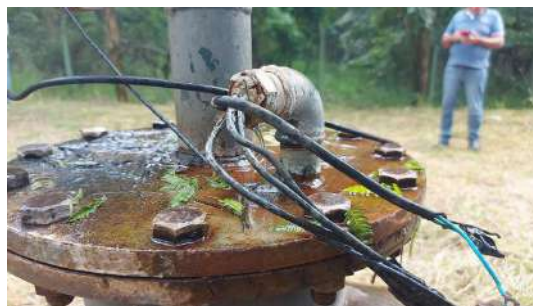
[RES6.3] Existência de vazamentos aparentes

**Foto 1** - Falha de vedação na conexão do niple, com ocorrência de vazamento.

**Foto 2** - Falha de vedação na conexão do niple, com ocorrência de vazamento.

Deve-se promover a vedação adequada da conexão do niple, a fim de eliminar o vazamento identificado.

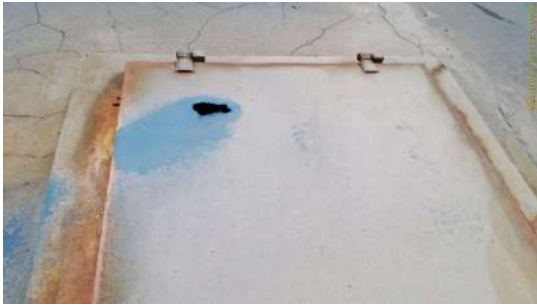
[RES6.10] O reservatório não possui tampas de inspeção em boas condições

**Foto 1** - Perfuração na tampa de inspeção decorrente de corrosão.

Providenciar a devida manutenção da tampa ou, se necessário, sua substituição.

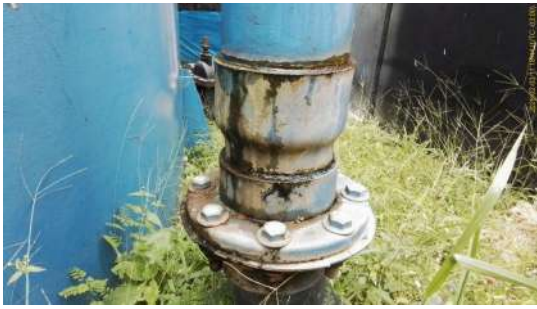
Constatado vazamento entre as conexões flangeadas, devendo ser providenciada a manutenção para sua regularização.

**Foto 1** - Vazamento identificado entre as conexões flangeadas.

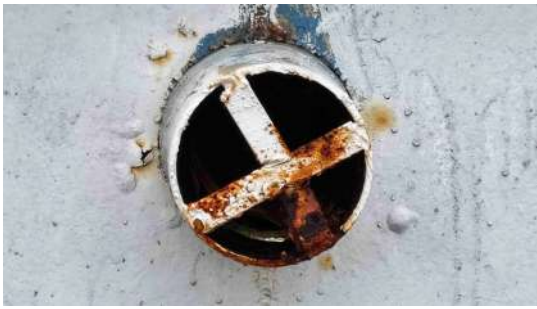
**Foto 1** - Abertura do tubo extravasor sem proteção.

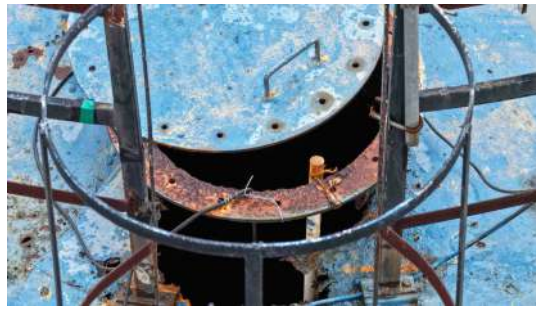
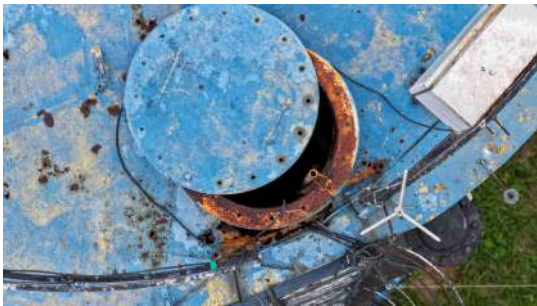
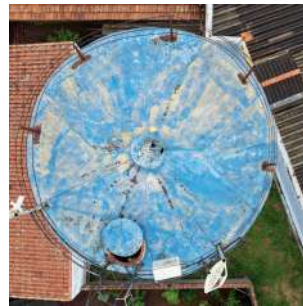
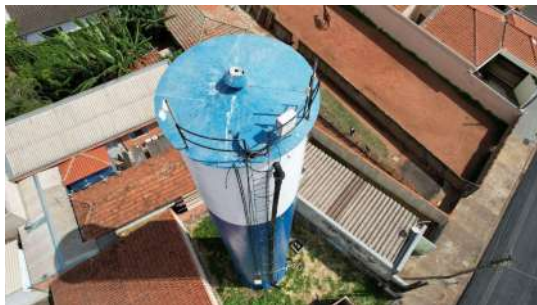
**Foto 2** - Presença de aberturas no topo do reservatório, decorrentes de processo corrosivo na estrutura.

**Foto 3** - Presença de aberturas no topo do reservatório, decorrentes de processo corrosivo na estrutura.

**Foto 4** - Presença de aberturas no topo do reservatório, decorrentes de processo corrosivo na estrutura.

**Foto 5** - Imagem fotográfica do topo do reservatório, registrada em 2023, evidenciando as mesmas inconformidades.

Não conformidade apontada no Auto de Notificação nº 33/2023. Reiterando-se, deve-se providenciar: 1) o reparo da estrutura, principalmente no entorno da tampa de inspeção, onde, em razão de processo corrosivo, foram identificadas diversas aberturas de diferentes dimensões, sendo a maior localizada ao redor da referida tampa; 2) o correto posicionamento da tampa de inspeção, garantindo seu adequado fechamento e vedação; e 3) o reparo da tampa de proteção do tubo de respiro. A presença dessas aberturas possibilita a entrada de agentes contaminantes na água já tratada.

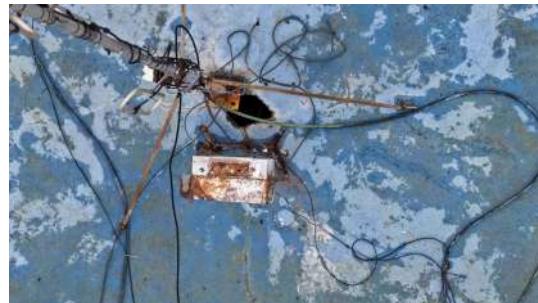
Foto 2 - Abertura decorrente de dano estrutural no reservatório.

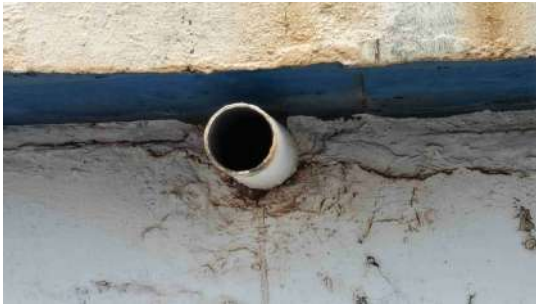
**Foto 1** - Tubo extravasor sem tela de proteção.

Providenciar a instalação de telas de proteção na abertura do tubo extravasor.

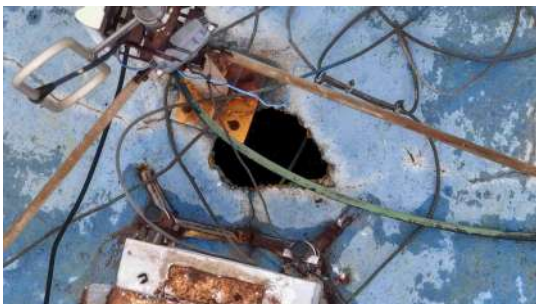
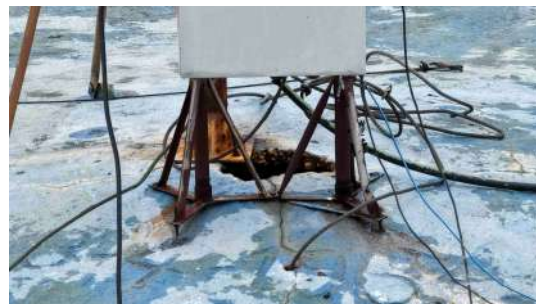
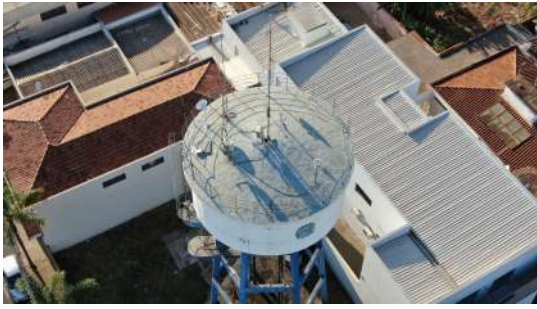
**Foto 1** - Abertura decorrente de dano estrutural no reservatório.

**Foto 2** - Abertura decorrente de dano estrutural no reservatório.

**Foto 3** - Imagem do topo do reservatório (2024), evidenciando a presença de fenda já existente à época.

Não conformidade já apontada no Auto de Notificação nº 132/2024. Providenciar a devida manutenção para promover o fechamento da abertura observada na estrutura, a fim de evitar a entrada de contaminantes.

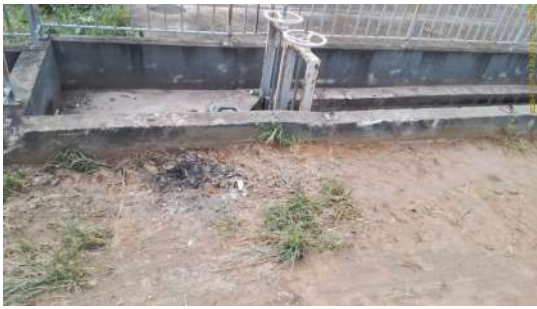
**Foto 1** - Resíduo do gradeamento descartado diretamente no solo.

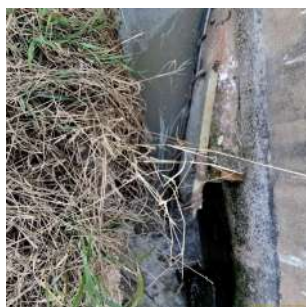
Constatou-se que a calha Parshall instalada na entrada do esgoto bruto está sem marcação de nível e com danos estruturais, inviabilizando a correta medição da vazão. Deve-se promover a recuperação ou a adoção de método alternativo para mensuração do volume afluente. Não conformidade já apontada no Auto de Notificação nº 132/2024.

**Foto 1** - Calha Parshall sem marcação e com estrutura danificada.

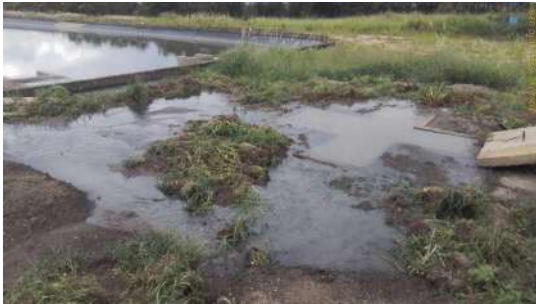
**Foto 1** - Transbordamento de esgoto durante a passagem entre as lagoas, decorrente de obstrução na tubulação de interligação.

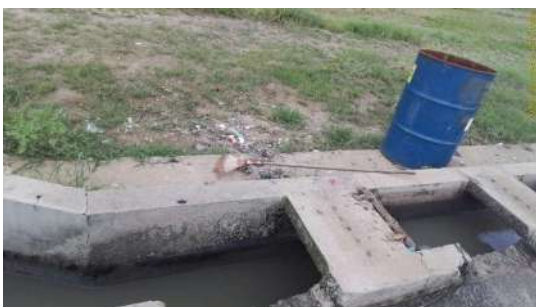
**Foto 1** - Resíduo proveniente do gradeamento disposto diretamente sobre o solo.
