Relatório de Fiscalização

RELATÓRIO DE FISCALIZAÇÃO TÉCNICA DOS SISTEMAS DE ÁGUA E ESGOTO DO MUNICÍPIO DE BARRA BONITA

PRESTADOR: SAAE Barra Bonita - Serviço Autônomo de Água e Esgoto de Barra Bonita

Verificação de Não Conformidades

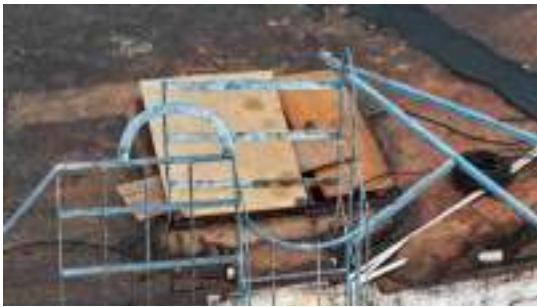
Fotos de RES6.10

não garantindo a vedação completa da abertura. Deve ser providenciada a instalação de tampa de inspeção adequada, que assegure a vedação completa, em conformidade com o Art. 5.13 da ABNT NBR 12217:1994.

Foto 1 - Detalhe da abertura de inspeção coberta por placas de madeira.

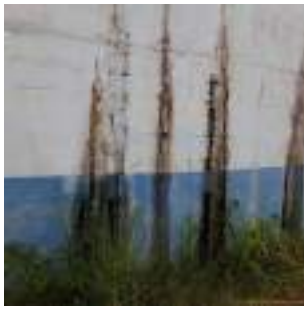
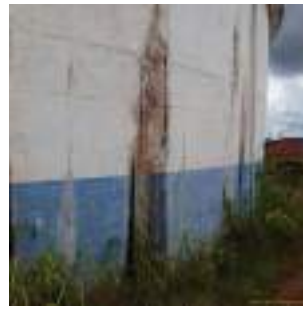
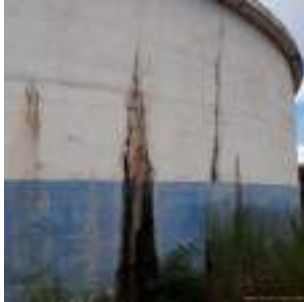
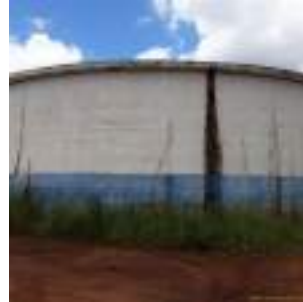
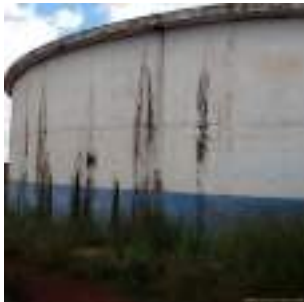
Fotos de RES6.3

Foram observadas rachaduras e pontos de vazamento ao longo de toda a parede do reservatório. Verifica-se que houve tentativas de vedação dos pontos de infiltração, porém o problema persiste. Deve ser providenciada solução estrutural adequada para eliminação dos vazamentos e contenção da perda de água tratada.

Foto 1 - Pontos de vazamento na parede do reservatório.

Foto 2 - Pontos de vazamento na parede do reservatório.

Foto 3 - Pontos de vazamento na parede do reservatório.

Foto 4 - Pontos de vazamento na parede do reservatório.

Foto 5 - Pontos de vazamento na parede do reservatório.

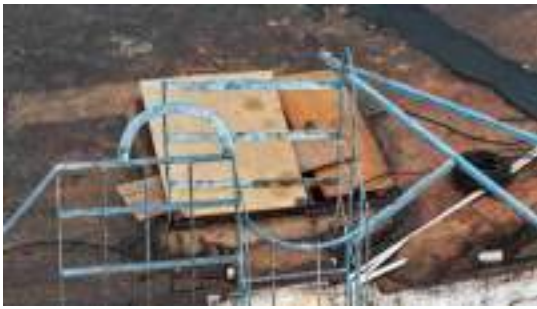
Fotos de RES6.10

Foto 1 - Detalhe da abertura de inspeção coberta por placas de madeira.

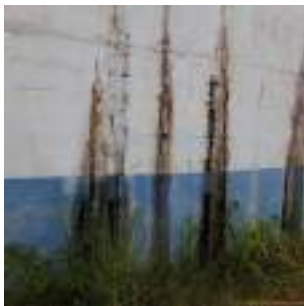
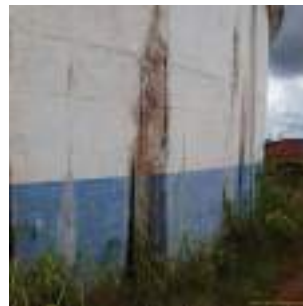
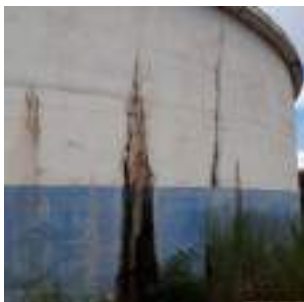
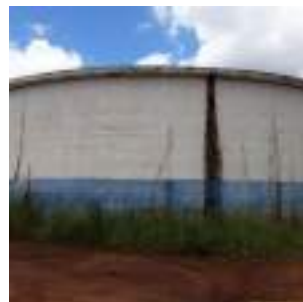
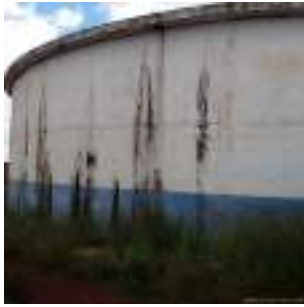
Fotos de RES6.3

Foram observadas rachaduras e pontos de vazamento ao longo de toda a parede do reservatório. Verifica-se que houve tentativas de vedação dos pontos de infiltração, porém o problema persiste. Deve ser providenciada solução estrutural adequada para eliminação dos vazamentos e contenção da perda de água tratada.

Foto 1 - Pontos de vazamento na parede do reservatório.

Foto 2 - Pontos de vazamento na parede do reservatório.

Foto 3 - Pontos de vazamento na parede do reservatório.

Foto 4 - Pontos de vazamento na parede do reservatório.

Foto 5 - Pontos de vazamento na parede do reservatório.

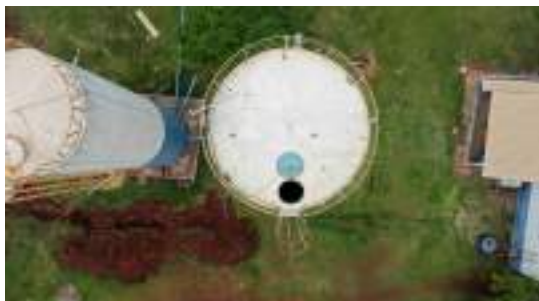
Fotos de RES6.10

Foto 1 - Detalhe da tampa de inspeção aberta no topo do segundo reservatório.

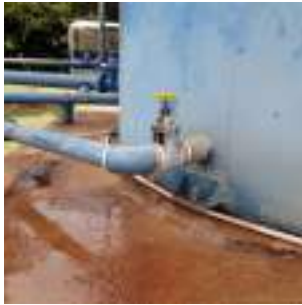
Fotos de RES6.3

Foto 1 - Detalhe do vazamento existente na tubulação de saída do primeiro reservatório.

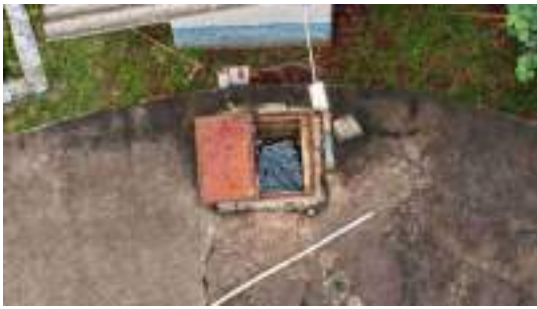
Fotos de RES6.10

Foto 1 - Detalhe da tampa de inspeção aberta.

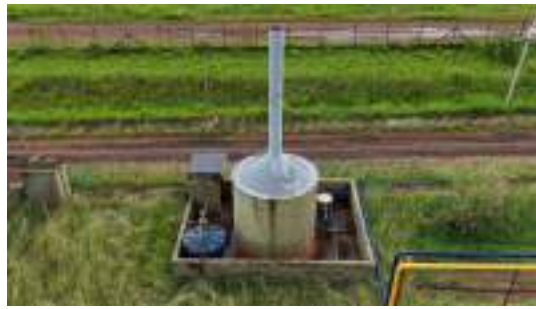
Foto 39 - Desodorizador. Não está em funcionamento.

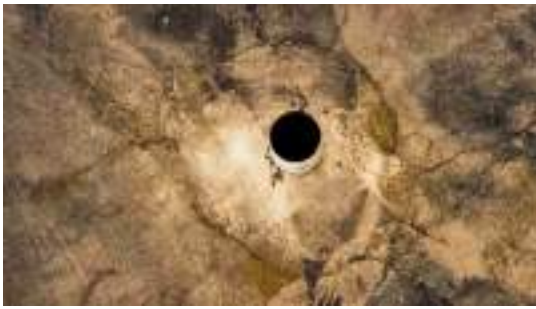
Fotos de RES6.9

Foto 1 - Tubo de ventilação sem tela no topo do reservatório.

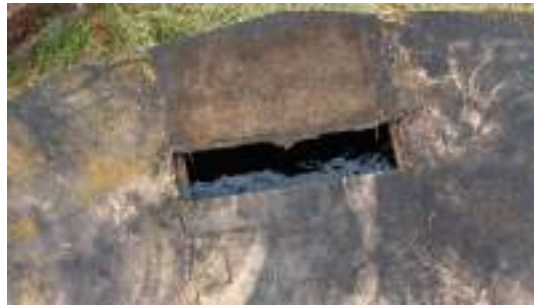
Foto 2 - Tampa de concreto aparentemente desativada, que se encontra danificada.

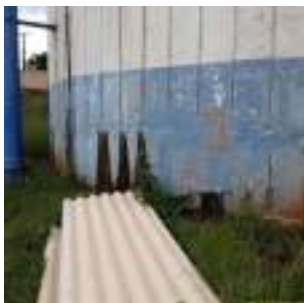
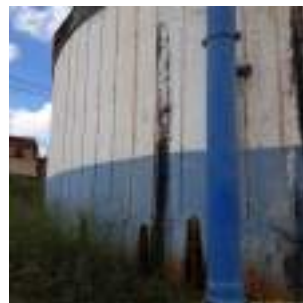
Fotos de RES6.3

Foram observados alguns pontos de vazamento na parede do reservatório. Deve ser providenciada solução estrutural adequada para eliminação dos vazamentos e contenção da perda de água tratada.

Foto 1 - Pontos de vazamento na parede do reservatório.

Foto 2 - Pontos de vazamento na parede do reservatório.

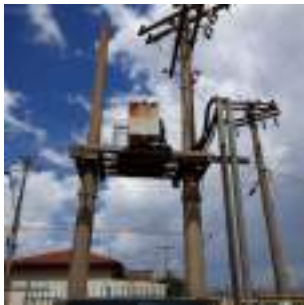
Fotos de CSB2.17

vazamento, os produtos podem escoar para fora da edificação e contaminar o ambiente. Além disso, não há separação entre os tanques, o que representa risco adicional, uma vez que a mistura de cloro e flúor pode gerar gases tóxicos. Deve-se providenciar a implantação de diques de contenção adequados para os tanques de produtos químicos, com segregação entre os produtos armazenados.

Foto 1 - Transformador de energia instalado sobre suporte de madeira.

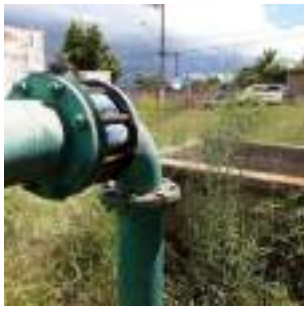
Fotos de CSB2.12

Há um vazamento de água bruta na tubulação que sai do poço. Providenciar o reparo para conter o vazamento.

Foto 1 - Detalhe do ponto da tubulação onde está o vazamento.

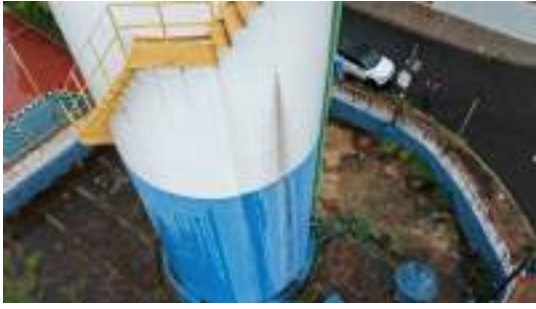
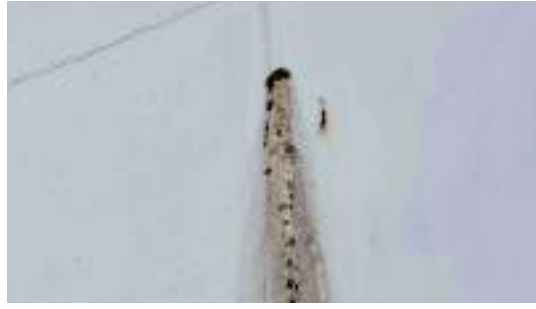
Fotos de RES6.3

Há um pequeno ponto de vazamento na parede do reservatório. É necessário providenciar o reparo para evitar o aumento do dano à estrutura e da perda de água tratada.

Foto 1 - Vista geral do ponto com vazamento.

Foto 2 - Detalhe do ponto com vazamento.

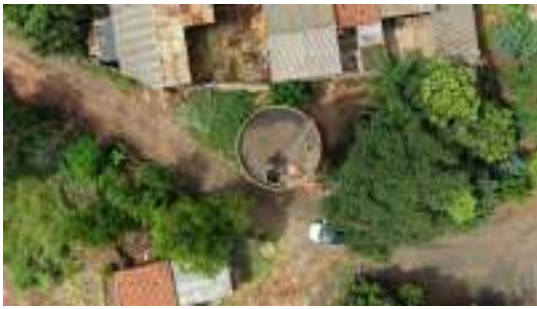
Fotos de RES6.1

Foto 1 - Ausência de cercamento na área do reservatório.

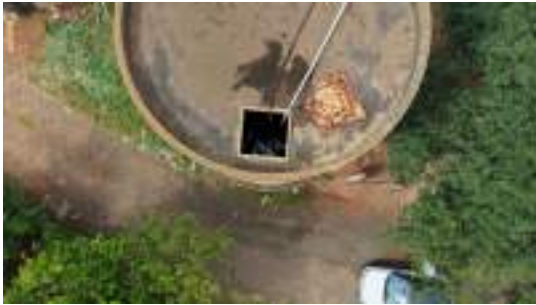
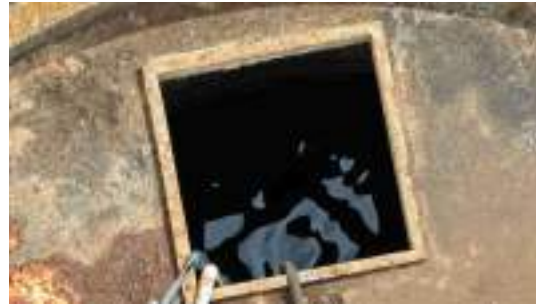
Fotos de RES6.10

A tampa da abertura de inspeção do reservatório se encontra totalmente deteriorada. Providenciar a instalação de uma nova tampa de inspeção conforme Art. 5.13 da NBR 12217/1994.

Foto 1 - Tampa da abertura de inspeção deteriorada.

Foto 2 - Abertura de inspeção sem qualquer proteção, com a água tratada exposta ao ambiente.

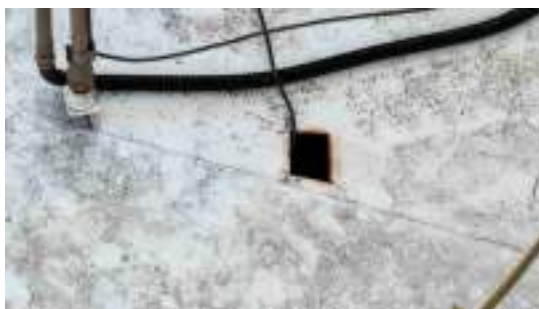
Fotos de RES6.14

Foto 1 - Detalhe da abertura no topo do reservatório.

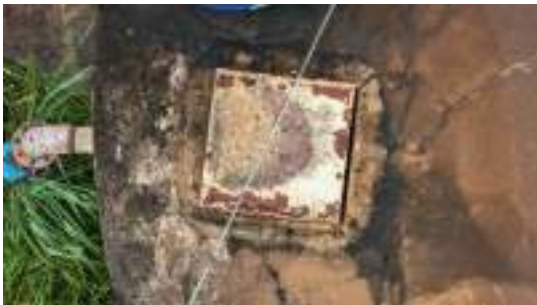
Fotos de RES6.10

Reservatório 2 - A tampa da abertura de inspeção do reservatório está deteriorada. Providenciar o reparo ou a substituição por uma nova tampa de inspeção, conforme Art. 5.13 da NBR 12217/1994.

Foto 1 - Reservatório 2 - Detalhe da tampa de inspeção.

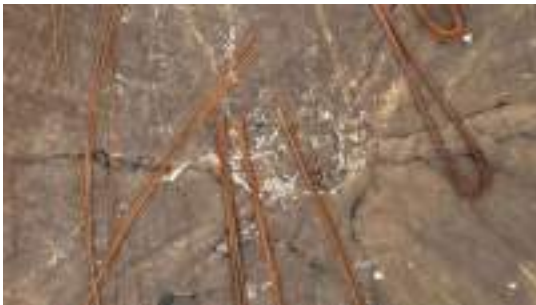
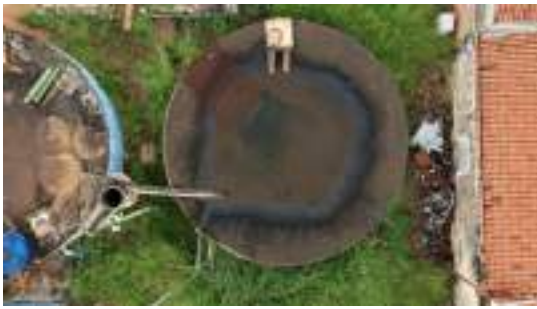
Fotos de RES6.14

oxidação e degradação. No entorno dos reservatórios também há materiais e entulho depositados no solo. Deve ser providenciada a remoção de todos os materiais armazenados sobre os reservatórios e em seus arredores, bem como a realização de limpeza periódica da área e controle da vegetação. 2) Segurança: Foram identificadas caixas sem qualquer tipo de proteção, o que pode ocasionar quedas em seu interior. Deve ser providenciada a instalação de proteção adequada nas caixas de registro, a fim de prevenir acidentes.

Foto 1 - Reservatório 1 - Detalhe do material depositado sobre o reservatório.

Foto 5 - Reservatório 3 - Material depositado sobre e ao lado do reservatório.
