Relatório de Fiscalização - Águas de Votorantim - março/2026

RELATÓRIO DE FISCALIZAÇÃO TÉCNICA DOS SISTEMAS DE ÁGUA E ESGOTO DO MUNICÍPIO DE VOTORANTIM

PRESTADOR: ÁGUAS DE VOTORANTIM

No dia **17/03/2026** foi realizada inspeção de campo em subsistemas de água e esgoto de Votorantim para verificação de Não Conformidades, conforme Resolução ARES-PCJ nº 48 de 28/02/2014.

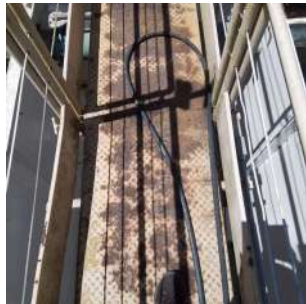
Foto 1 - Passarela metálica entre os decantadores apresenta pontos de corrosão, com potencial comprometimento da integridade estrutural e risco de acidentes por queda.

Providenciar a recuperação do trecho comprometido da passarela

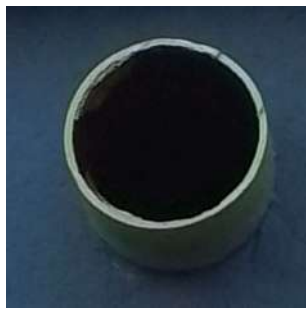
[RES6.9] Inexistência de telas de proteção contra entrada de insetos e pequenos animais nas tubulações de ventilação

Foto 1 - Sem tela de proteção, permitindo o acesso de insetos e pequenos animais.

Instalar uma tela de proteção para impedir acesso de insetos e pequenos animais no reservatório
