RELATÓRIO DE FISCALIZAÇÃO TÉCNICA DOS SISTEMAS DE ÁGUA E ESGOTO DO MUNICÍPIO DE OLÍMPIA

PRESTADOR: SABESP/OLÍMPIA

Verificação de Não Conformidades

Americana, março de 2026

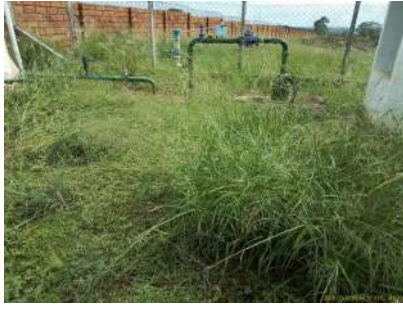
Durante a fiscalização foi constatada a presença de mato alto junto aos subsistemas inspecionados. No entanto, ainda no mesmo dia, a prestadora de serviços fez o serviço de poda e enviou relatório fotográfico.

Foto 1 - Mato alto no horário da visita ao poço.

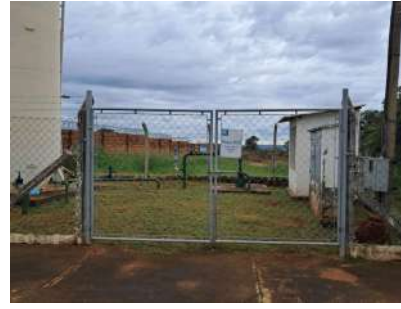
Foto 2 - Local com poda feita (imagens cedidas pela Prestadora).

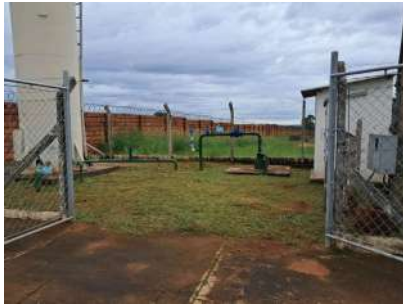
Foto 3 - Local com poda feita (imagens cedidas pela Prestadora).

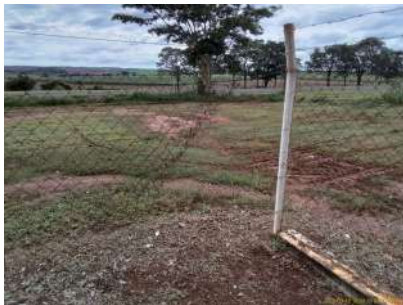
Na data da fiscalização, verificou-se que havia uma abertura no cercamento do local. No entanto, ainda no mesmo dia, a prestadora de serviços fez o reparo e encaminhou relatório fotográfico.

Foto 1 - Detalhe da abertura constatada durante a fiscalização.

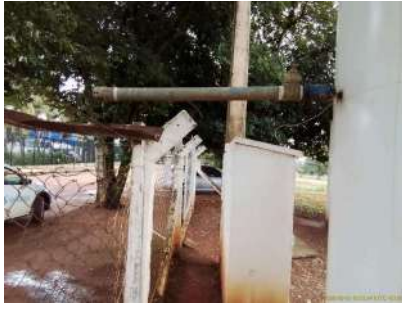
Na data da fiscalização, verificou-se que havia uma tubulação de saída do reservatório com vazamento aparente. No entanto, a prestadora de serviços removeu a conexão e encaminhou relatório fotográfico.

Foto 1 - Detalhe da tubulação com vazamento aparente.

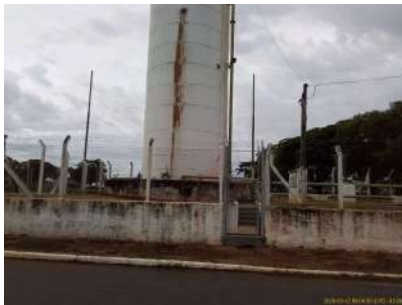
Recomenda-se à prestadora de serviços verificar a integridade estrutural do reservatório, tendo em vista que foram verificadas rachaduras ao longo de toda a base do reservatório.

Foto 1 - Vista do local.

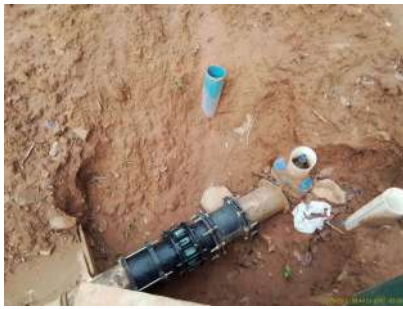
Foto 8 - Abertura de vala para manobra em registro ao lado do booster.

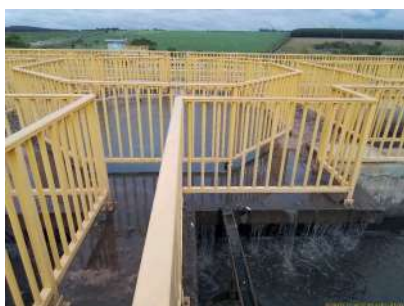
Foto 1 - Extravasamento no tanque de lodo ativado.

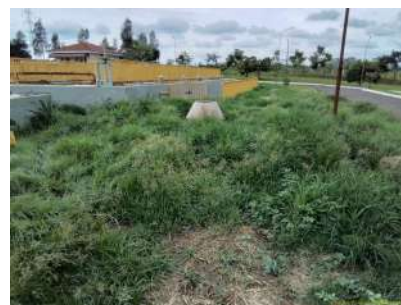
Foto 4 - Próximo aos tanques de lodo ativado foram constatados indícios de extravasamento e crescimento excessivo de vegetação, possivelmente em detrimento dos nutrientes extravasados.

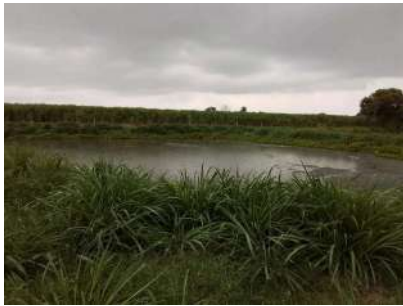
Foto 1 - Vista da lagoa que recebe o efluente sem qualquer tratamento preliminar.

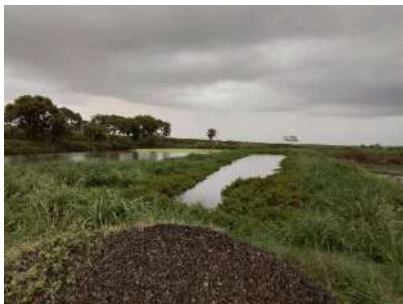
Foto 4 - Lagoas que recebem o efluente que eventualmente é evaporado ou infiltrado.

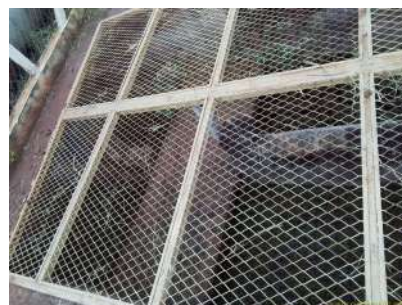
Foto 2 - Chegada da água bruta, atualmente sem qualquer escoamento.

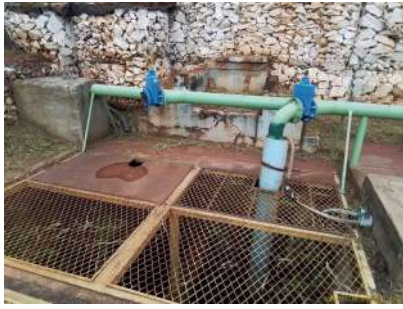
Foto 3 - Tubulações de recalque inativas.

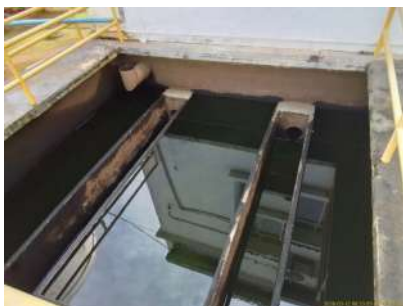
Foto 5 - Filtro inativado.
