RELATÓRIO DE FISCALIZAÇÃO TÉCNICA DOS SISTEMAS DE ÁGUA E ESGOTO DO MUNICÍPIO DE RIO DAS PEDRAS

PRESTADOR: SERVIÇO AUTÔNOMO DE ÁGUA E ESGOTO DE RIO DAS PEDRAS - SAAE

Verificação de Não Conformidades

Americana, abril de 2026

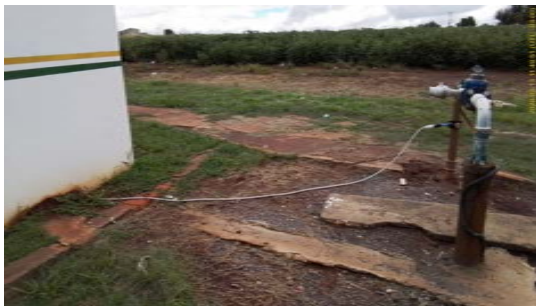
[CSB2.1] A área não está devidamente cercada

Foto 1 - A área não está cercada, permitindo acesso de pessoas estranhas a operação.

Realizar cercamento do complexo de reservação (poço e reservatório)

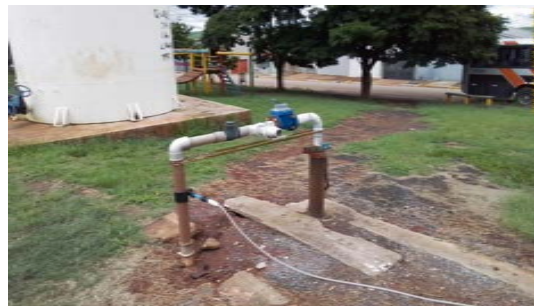
Foto 2 - A área não está cercada, permitindo acesso de pessoas estranhas a operação.

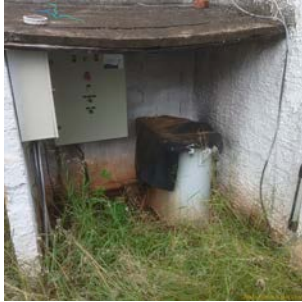
iminente de queda (Foto 3). O prestador deve providenciar manutenção ou substituição da laje, de modo a evitar danos aos quadros elétricos e transformador.

Foto 1 - Situação do transformador dentro da área do poço.

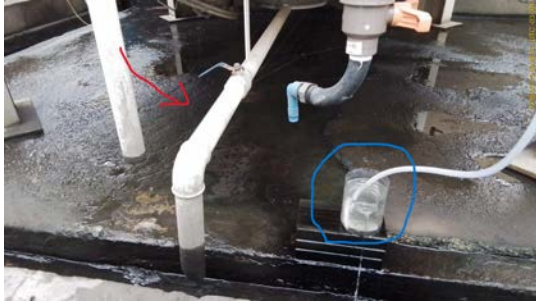
Foto 12 - Monitoramento visual da água decantada (azul) e saída para descarte do lodo do processo de decantação (vermelho). Descarte do lodo não possui uma frequência definida e varia de acordo com o aspecto da água

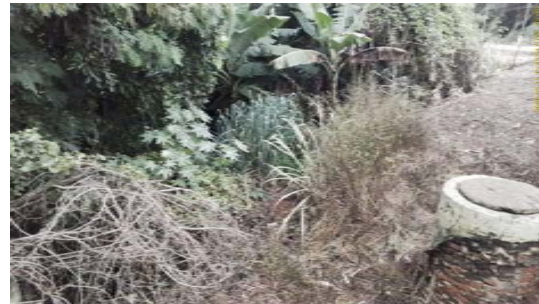
Foto 25 - Ponto do córrego atrás da ETA em que o lodo é descartado de forma irregular

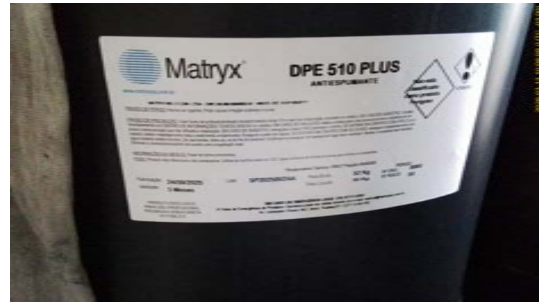
Foto 27 - Antiespumante usado na ETE, mas estocado na ETA

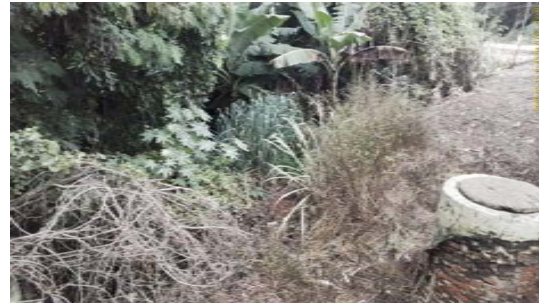
Foto 2 - Ponto do córrego atrás da ETA em que o lodo é descartado de forma irregular

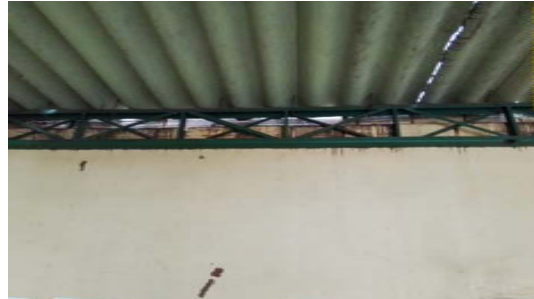
1 - Aberturas no telhado onde há estocagem de produtos químicos, quando chove, molham os produtos. 2 - IBCs não possuem tanque de contenção em caso de vazamentos. 3 – Falta de acesso para colocar IBCs nos locais determinados, podendo ocasionar acidentes.

Foto 3 - Abertura no telhado permitindo passagem de chuva

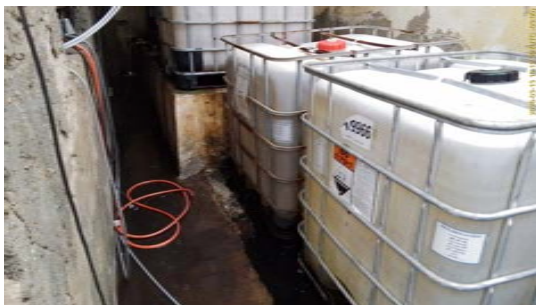
Foto 6 - IBC sem tanque de contenção

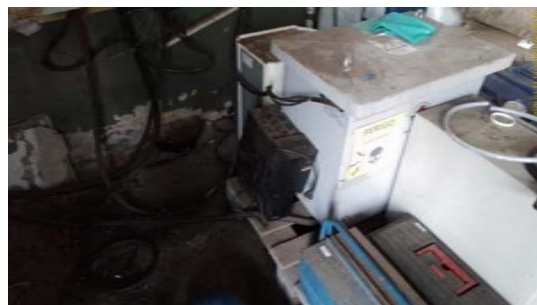
Foto 2 - B - Gerador de alta tensão não pode ficar na mesma área de estoque de produtos químicos com fácil contato para os técnicos, deve ser isolado para evitar acidentes graves.

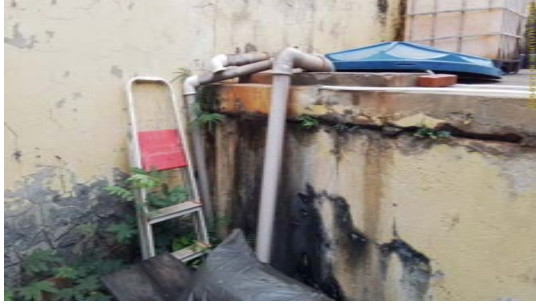
Foto 1 - Local que o técnico precisa entrar para coletar água bruta dos poços

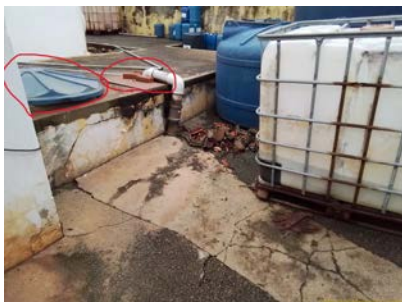
Foto 1 - Tampa de caixa d'água e azulejo como tampa de inspeção (irregular)

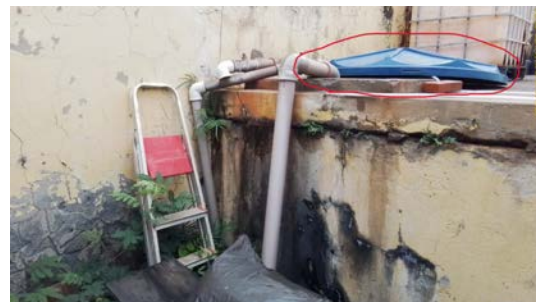
Foto 2 - Tampa de caixa d'água como tampa de inspeção (irregular)

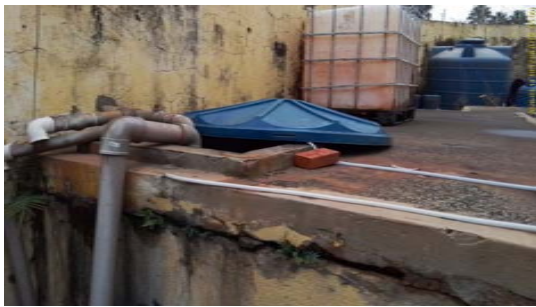
Foto 3 - Tampa de caixa d'água como tampa de inspeção (irregular)

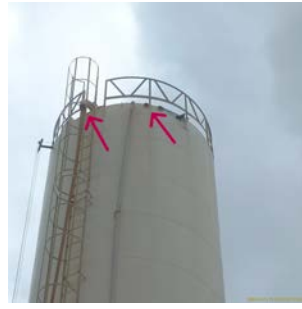
Foto 2 - Indicação dos locais sem tela de proteção.

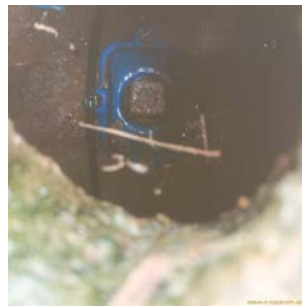
Foi identificado vazamento no registro da tubulação de saída do reservatório, sendo o registro situado abaixo da calçada. O prestador deve providenciar manutenção no registro para cessar os vazamentos.

Foto 4 - Registro com vazamento.

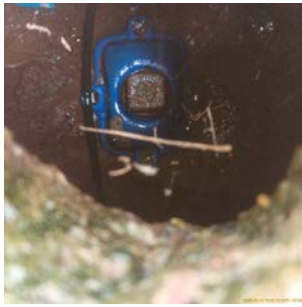
Foto 5 - Registro com vazamento.

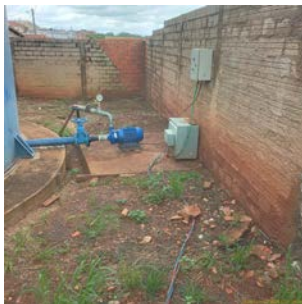
para evitar furtos ou paralisações da operação dos equipamentos (Foto 1). O prestador deve providenciar proteção adequada dos equipamentos; **2)** Exposição e ausência de identificação e proteção do cabeamento elétrico, que passa sobre o terreno, exposto às intempéries e eventuais danos (Foto 2). O prestador deve providenciar a correta passagem e proteção do cabeamento elétrico

Foto 1 - Ausência de proteção dos quadros elétricos.

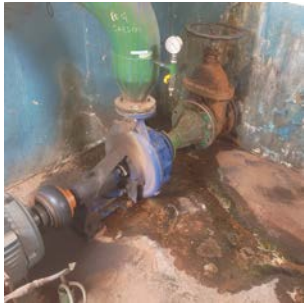
Ambas as bombas estão com vazamentos da água de lubrificação de gaxetas, com escoamento pelo piso da EEAT. O prestador deve providenciar drenagem adequada para fora da EEAT, de modo a manter o local seco.

Foto 1 - Piso molhado próximo ao equipamento do Bom Jardim.

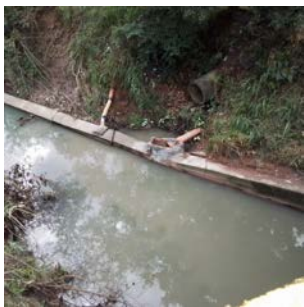
regime pressurizado em trechos não projetados para tal condição, aumentando o risco de rupturas e vazamentos. Por fim, destaca-se que a implantação do coletor tronco no leito do córrego não é recomendável, uma vez que dificulta as atividades de operação e manutenção, que passam a depender das condições hidráulicas locais, como nível d'água e chuvas. Ademais, há risco à integridade estrutural da tubulação em função de processos erosivos, assoreamento e ocorrência de cheias, que podem provocar deslocamentos, danos e eventuais extravasamentos.

Foto 1 - Ligações de coletores no coletor tronco (fora da Norma)

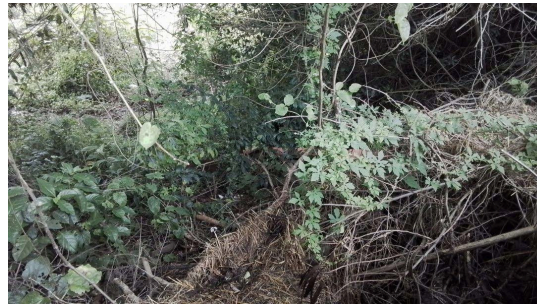
Foto 2 - Tubulação de esgoto direcionada para uma área verde

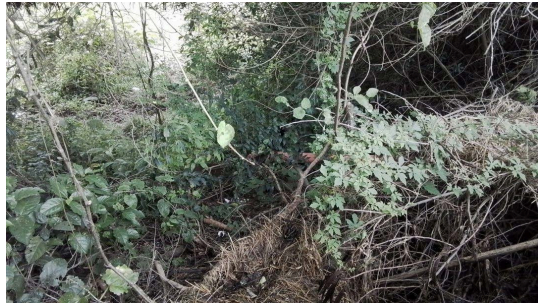
Foto 3 - Tubulação de esgoto direcionada para uma área verde
