### RELATÓRIO DE FISCALIZAÇÃO TÉCNICA DOS SISTEMAS DE ÁGUA E ESGOTO DO MUNICÍPIO DE TAMBAÚ

PRESTADOR: DEPARTAMENTO MUNICIPAL DE ÁGUA E ESGOTO DE TAMBAÚ (DEMAET)

Ribeirão Preto, abril de 2026

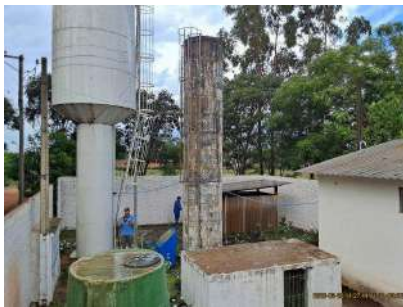
A parte inferior da escada apresenta inclinação maior que 90 graus, em inobservância à NR 18 do Ministério do Trabalho. Deve ser realizada adequação.

**Foto 1** - Parte inferior da escada em ângulo maior que 90° (ângulo negativo, centro de gravidade do operador restará fora da base da escada).

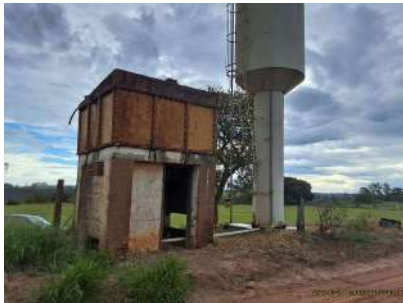
Não há cercamento na área.

**Foto 1** - Vista geral da área onde se localizam os reservatórios. Não há qualquer tipo de cercamento que evite acesso indevido.

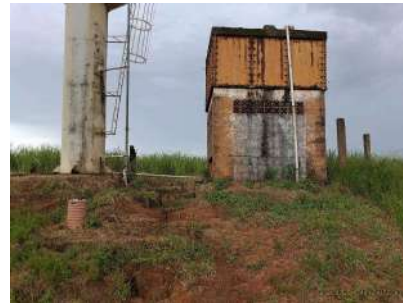
**Foto 2** - Vista geral da área onde se localizam os reservatórios. Não há qualquer tipo de cercamento que evite acesso indevido.

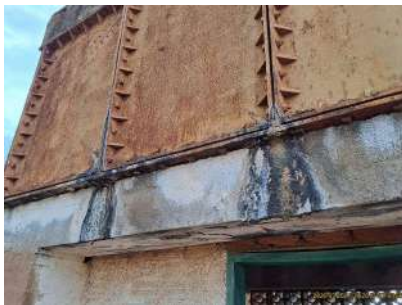
**Foto 1** - Vazamentos na estrutura acima da porta da base do reservatório.

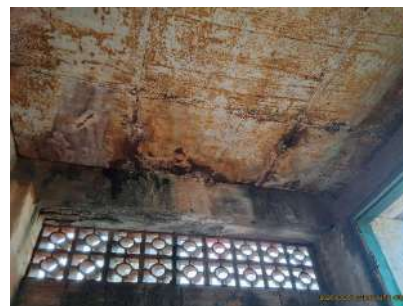
A estrutura de alvenaria que suporta o reservatório apresenta avançado sinal de deterioração pelo

tempo, assim como a parte metálica do reservatório apresenta corrosão.

**Foto 6** - Alvenaria em mal estado de conservação e partes metálicas apresentando corrosão.

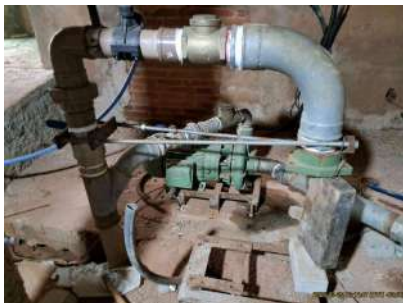
**Foto 4** - Conjunto moto-bomba da EEA. A posição onde se encontrava a bomba reserva está vazia.

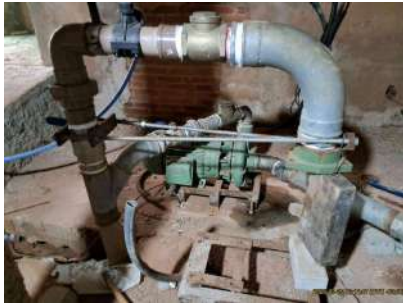
Durante a fiscalização foi observado que a posição da bomba reserva está vazia, com a tubulação em espera. O prestador informou que a bomba reserva foi retirada para manutenção.

Foto 1 - Ausência de bomba reserva na EEA.

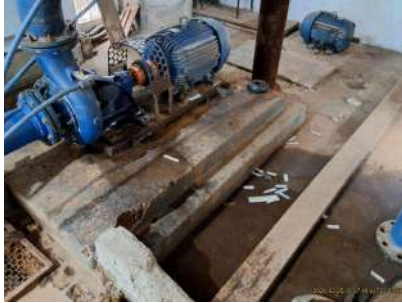
A água de lubrificação de gaixetas está se acumulando no piso no interior da casa de bombas.

**Foto 1** - Acúmulo de água de lubrificação de gaixetas no piso do interior da casa de bombas.

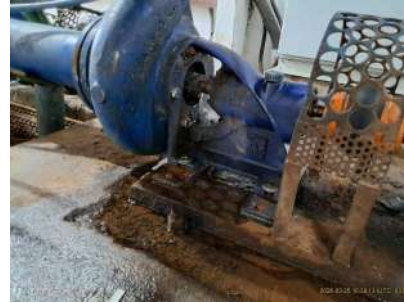
**Foto 2** - Água de lubrificação de gaixetas.

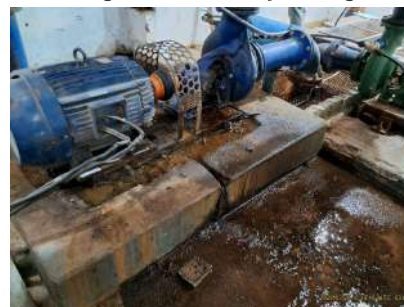
**Foto 3** - Acúmulo de água de lubrificação de gaixetas no piso do interior da casa de bombas.
