## Relatório de Fiscalização

### RELATÓRIO DE FISCALIZAÇÃO TÉCNICA DOS SISTEMAS DE MANEJO DE RESÍDUOS SÓLIDOS URBANOS E LIMPEZA URBANA DO MUNICÍPIO DE ATIBAIA

PRESTADOR: Saneamento Ambiental Atibaia - SAAE  
Fiscalização das Condições Gerais da Prestação dos Serviços  
Americana, fevereiro de 2026

Novo Item Fiscalizado 14.004 - Unidade de Transbordo Caetetuba - Atibaia (Atibaia)

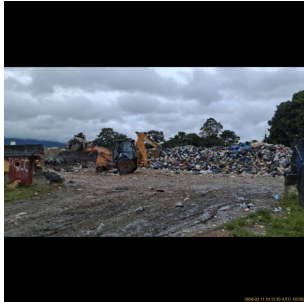
Foto 1 - Área superior - recebimento de resíduos
