## Relatório de Fiscalização 074/2026

### RELATÓRIO DE FISCALIZAÇÃO TÉCNICA DOS SISTEMAS DE MANEJO DE RESÍDUOS SÓLIDOS URBANOS E LIMPEZA URBANA DO MUNICÍPIO DE INDAIATUBA

PRESTADOR: Secretaria de Serviços Urbanos e Meio Ambiente

Em 10/02/2026, foram realizadas inspeções de campo nos sistemas de manejo de resíduos sólidos urbanos e limpeza urbana para fiscalização das condições gerais da prestação dos serviços, conforme Resolução ARES-PCJ nº 370, de 21/12/2020 e Resolução ARES-PCJ nº 670, de 10/12/2025.

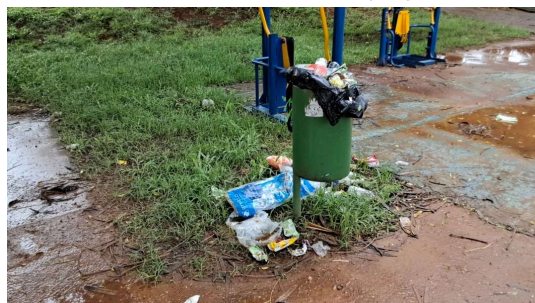
**Foto 8 - Lixeira pública - necessita remoção dos resíduos**

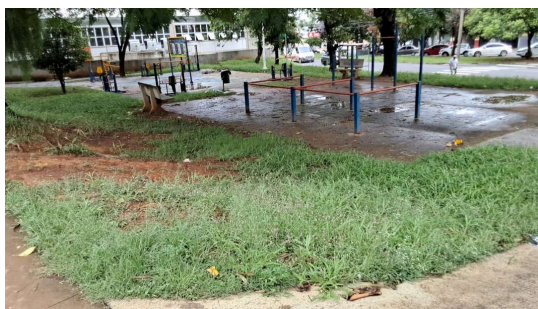
Foto 1

[SLU8.1] Não realizar serviços de varrição, capina, poda e correlatos conforme plano operacional ou contrato

**Não Conforme**

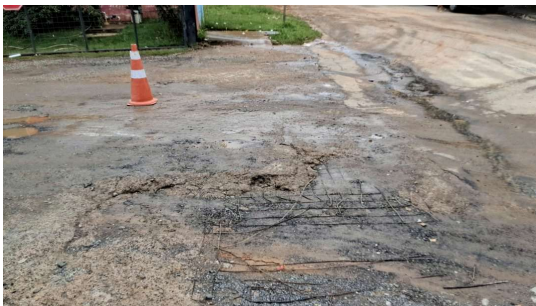
[PEV4.2] Não manter condições adequadas de conservação na área

Pavimentação e sistema de escoamento necessitam manutenção

Foto 1 - Entrada do ecoponto

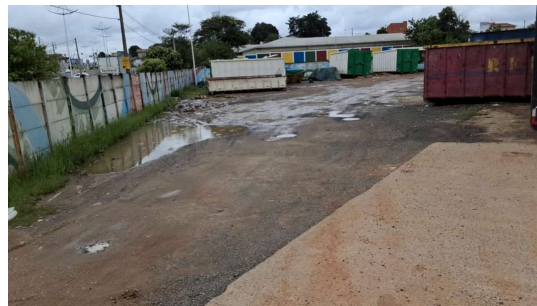
Foto 2 - Acúmulo de água

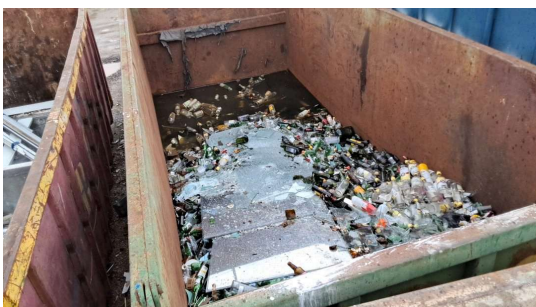
[PEV4.9] Não manter o resíduo armazenado em condições que preservem sua integridade e evitem riscos

Acúmulo de água na caçamba de vidros

Foto 1 - Caçamba de vidros - necessita esgotamento

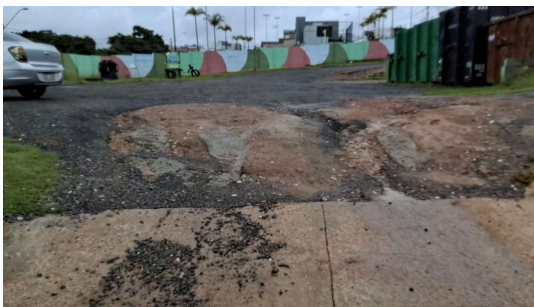
Foto 1

[PEV4.2] Não manter condições adequadas de conservação na área

Entrada do ecoponto  
necessita manutenção

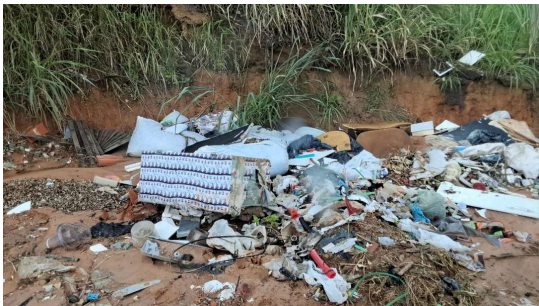
**Foto 1** - Descarte irregular de resíduos

[SLU8.4] Não executar serviço de limpeza corretiva de deposições irregulares conforme plano operacional

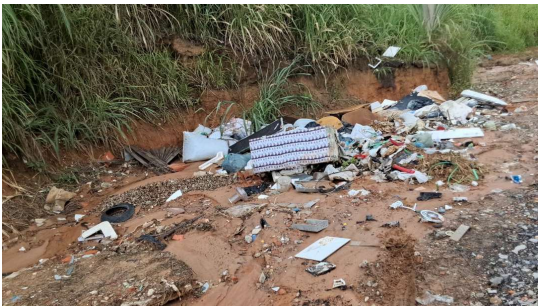
**Foto 2** - Descarte irregular de resíduos

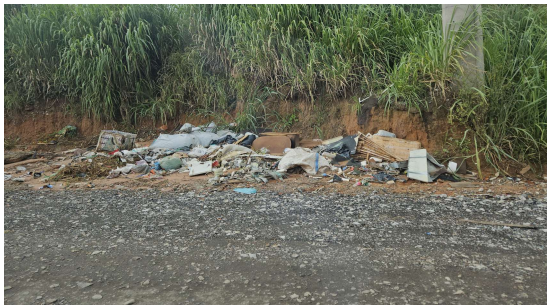
**Foto 3** - Descarte irregular de resíduos

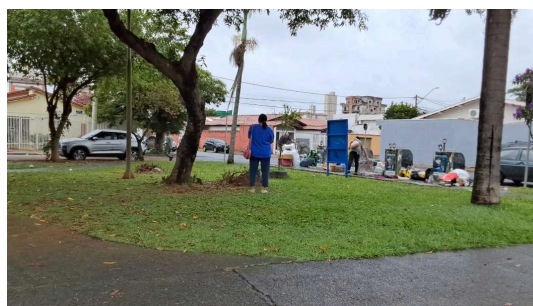
**Foto 2** - Descarte de resíduos diversos, inclusive volumosos (colchonete e mesa)

[PEV4.8] Não evitar o acúmulo excessivo de material na área

O acúmulo de resíduos indica demanda superior ao serviço
