## Relatório de Fiscalização

### RELATÓRIO DE FISCALIZAÇÃO TÉCNICA DOS SISTEMAS DE MANEJO DE RESÍDUOS SÓLIDOS URBANOS DO MUNICÍPIO ARARAQUARA

Prestador: ECOARES Ambiental LTDA

Fiscalização das Condições Gerais da Prestação dos Serviços  
Americana, março de 2025

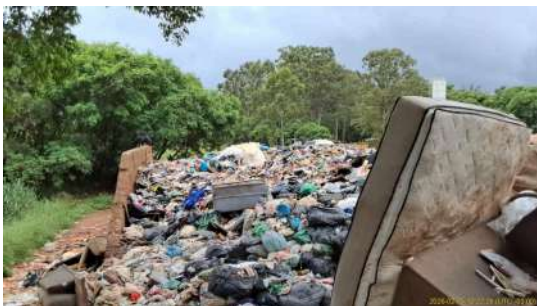
Durante a inspeção, constatou-se a presença de volume significativo de resíduos no pátio superior, a ausência de caçambas operacionais na área inferior (verificando-se apenas a existência de caçambas destinadas ao armazenamento de pneus), bem como a ocorrência de líquido percolado em pontos da unidade.

**Foto 18** - Acúmulo de resíduos, área superior

Nesse contexto, reforça-se a necessidade de execução tempestiva das intervenções previstas para a área no primeiro ano da Concessão, conforme estabelecido no instrumento contratual.

Adicionalmente, recomenda-se a revisão e o aprimoramento dos procedimentos operacionais atualmente adotados na unidade, com vistas à redução do acúmulo de resíduos no local e à garantia de condições adequadas de operação.

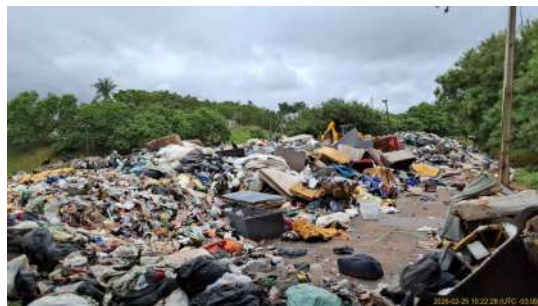
**Foto 19** - Acúmulo de resíduos, área superior

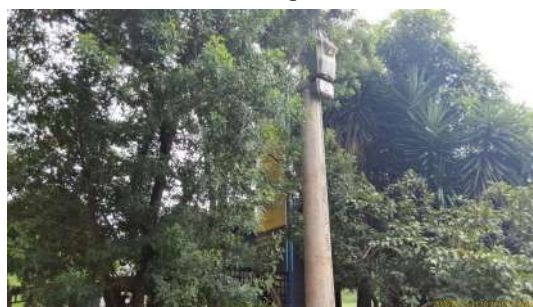
Constataram-se, ainda, danos no isolamento da área, bem como a presença de vegetação que compromete a adequada visualização do totem de identificação implantado no local.

**Foto 4** - Totem de identificação, encoberto por vegetação

Unidade conta com identificação, entretanto a mesma se encontra encoberta por vegetação, impossibilitando sua visualização adequada.

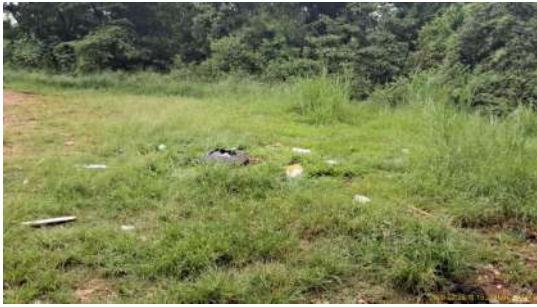
Durante a inspeção, foi identificada a necessidade de melhorias nas condições de limpeza do local, incluindo a remoção de resíduos dispersos e a execução de roçada da vegetação.

**Foto 1** - Espalhamento de resíduos e necessidade de roçada.

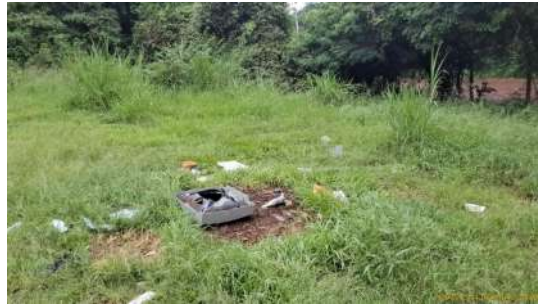
**Foto 2** - Espalhamento de resíduos e necessidade de roçada.

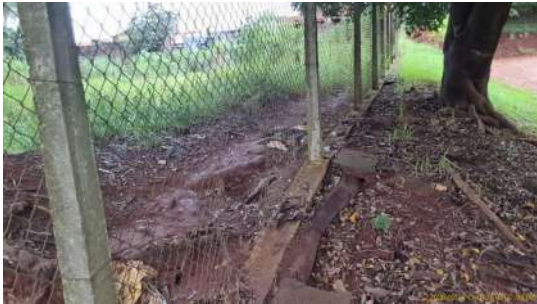
**Foto 1** - Danos no cercamento da unidade

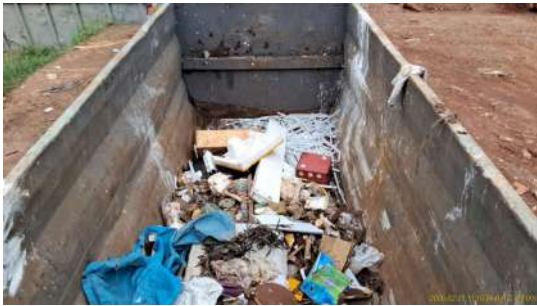
Adicionalmente, verificou-se a existência de volume significativo de lâmpadas fluorescentes acondicionadas no interior de caçamba roll-on, sem a devida segregação dos demais resíduos. Ressalta-se que a estrutura básica apresentada na Proposta Técnica da Concessionária contempla a disponibilização e manutenção de coletor específico para lâmpadas em todos os PEVs do Município.

**Foto 1** - Presença de lâmpadas fluorescentes no interior de caçamba roll on, sem segregação adequada

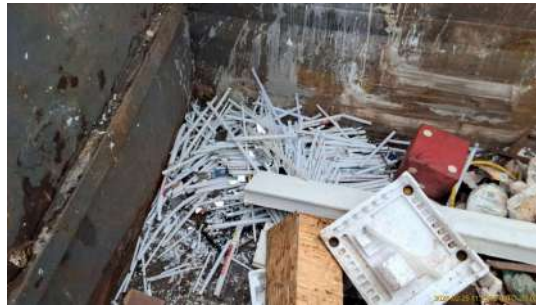
**Foto 2** - Presença de lâmpadas fluorescentes no interior de caçamba roll on, sem segregação adequada

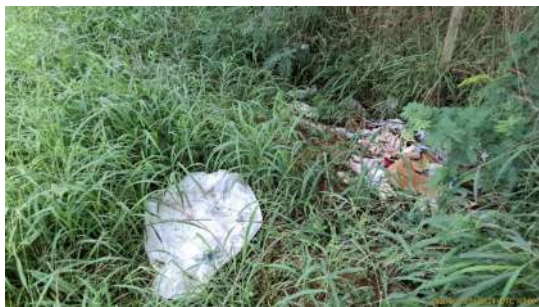
De forma geral, constatou-se a necessidade de aprimoramento das condições de limpeza das áreas, especialmente no que se refere à execução de roçada, de modo a não comprometer a adequada utilização dos PEVs pelos munícipes.

**Foto 3** - Espalhamento de resíduos e necessidade de roçada

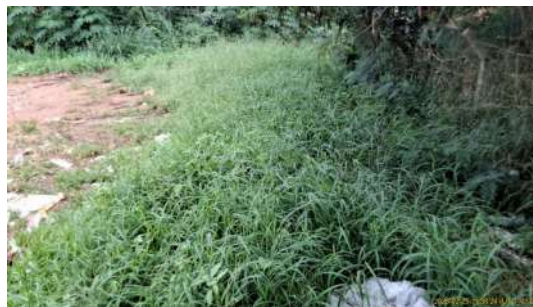
**Foto 4** - Espalhamento de resíduos e necessidade de roçada

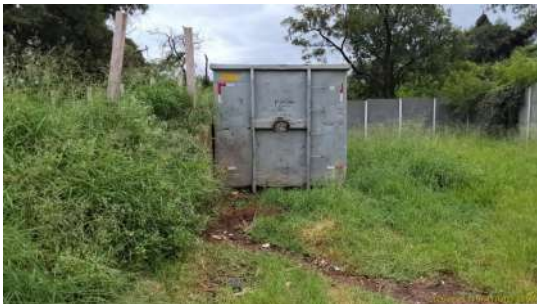
Foto 1 - Necessidade de execução de roçada

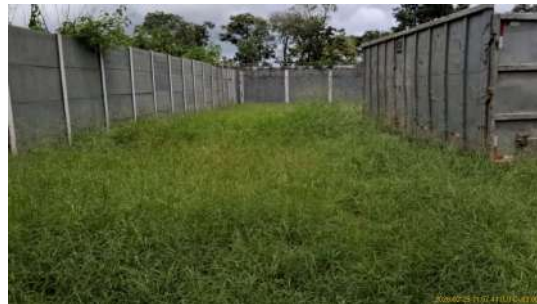
Foto 2 - Necessidade de execução de roçada

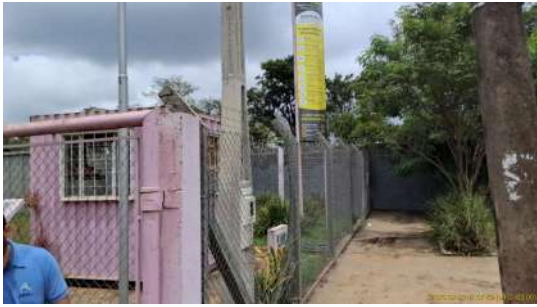
Adicionalmente, no que se refere ao PEV Hortências, verificou-se a existência de danos no cercamento da área, demandando as devidas providências de manutenção.

**Foto 1** - Cercamento da unidade danificado, próximo ao portão de acesso.

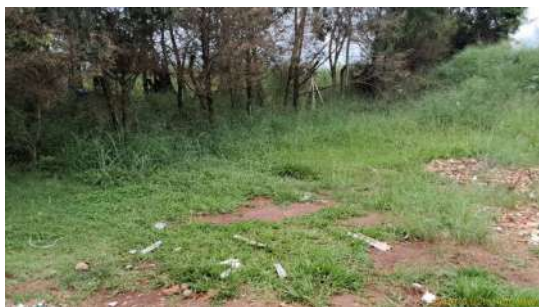
Foto 1 - Espalhamento de resíduos e necessidade de roçada

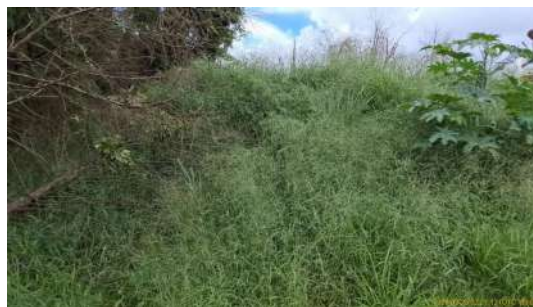
Foto 2 - Necessidade de roçada
