## Relatório de Fiscalização

### RELATÓRIO DE FISCALIZAÇÃO TÉCNICA DOS SISTEMAS DE MANEJO DE RESÍDUOS SÓLIDOS URBANOS E LIMPEZA URBANA DO MUNICÍPIO DE LIMEIRA PRESTADOR: Prefeitura de Limeira Fiscalização das Condições Gerais da Prestação dos Serviços Americana, março de 2026

Novo Item Fiscalizado 14.033 - Condições gerais (Limeira)

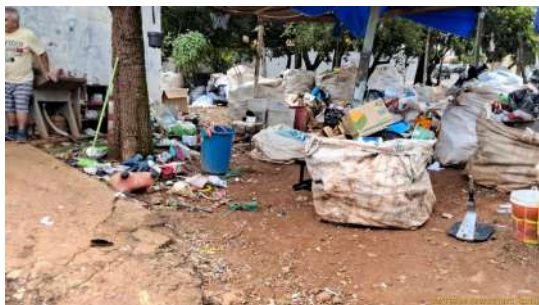
Foto 1

[PEV4.1] Não manter condições adequadas de limpeza na área

Constatou-se a necessidade de limpeza da área.

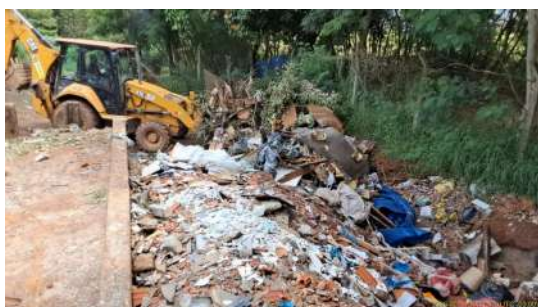
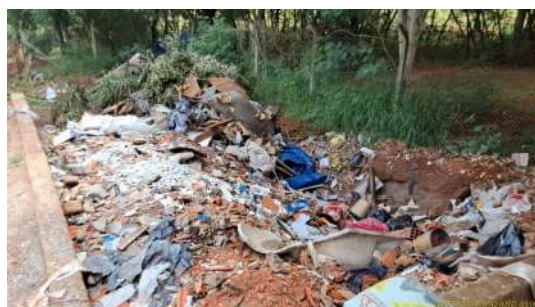
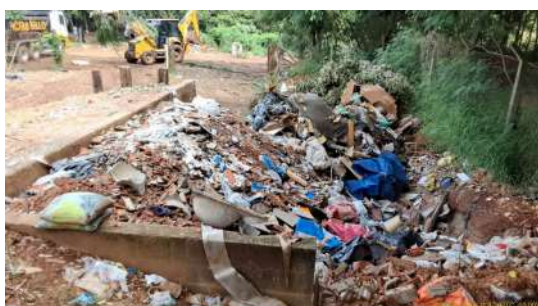
| <b>Observações Gerais</b> | O ecoponto não possui controle de entrada de materiais. Constatou-se deficiência na limpeza e organização, com resíduos espalhados e expostos às intempéries, favorecendo a proliferação de vetores e abrigo de animais peçonhentos. Verificou-se ainda ausência de segregação adequada entre resíduos verdes e entulho, dispostos no mesmo espaço. |

[PEV4.6] Não manter segregação adequada dos resíduos recebidos

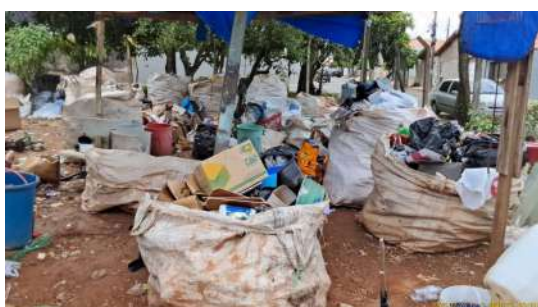
Foto 1

[PEV4.8] Não evitar o acúmulo excessivo de material na área

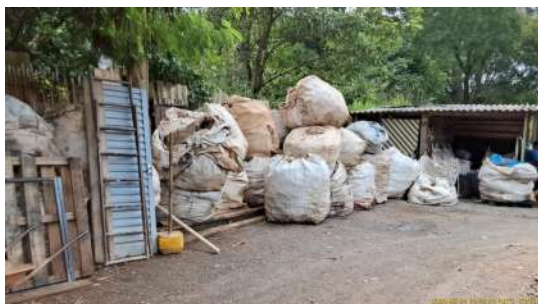
Foto 1

| Observações Gerais | O ecoponto não possui controle de entrada de materiais. Verificou-se acúmulo de materiais recicláveis no local, condição que pode favorecer abrigo para animais peçonhentos. |

Diante do exposto, recomenda-se a definição de fluxo mais estruturado para o despacho dos materiais recicláveis, a fim de evitar ocupação excessiva da área, bem como a implementação de controle sistematizado de entrada e saída de resíduos, visando aprimorar a gestão operacional e o monitoramento da unidade.

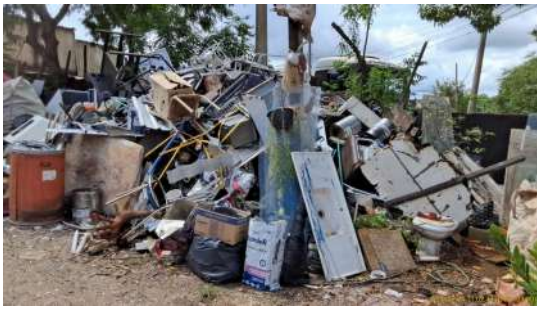
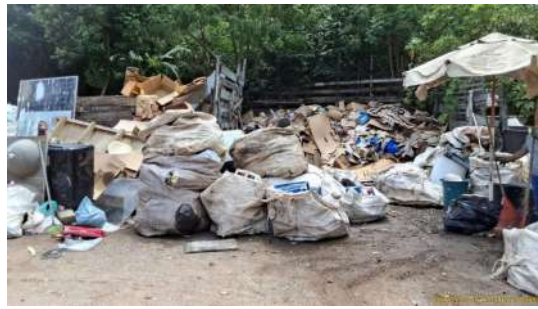
Grande quantidade de resíduos separados no local.

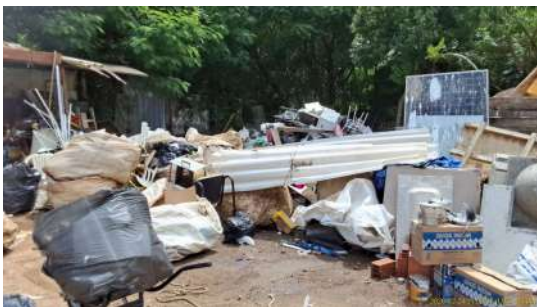
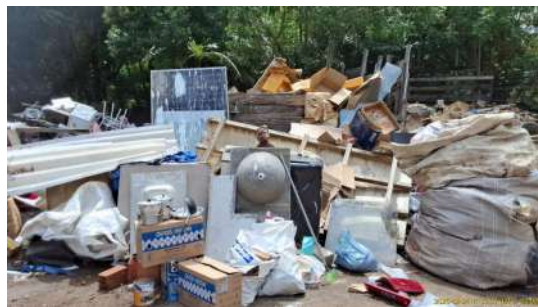
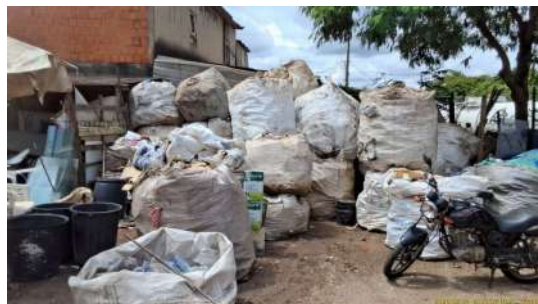
Durante a fiscalização, constatou-se a presença de grande volume de materiais recicláveis armazenados na unidade. Embora o local possua área física superior em comparação aos demais ecopontos vistoriados, observou-se significativa ocupação do espaço por resíduos estocados, o que pode comprometer a organização e a funcionalidade operacional da unidade caso não haja adequada rotatividade dos materiais.

Diante do exposto, recomenda-se a implementação de controle de entrada e saída de resíduos, bem como a definição de fluxo mais eficiente para o despacho dos materiais recicláveis, visando evitar acúmulo excessivo, otimizar o uso da área disponível e aprimorar a gestão operacional do ecoponto.

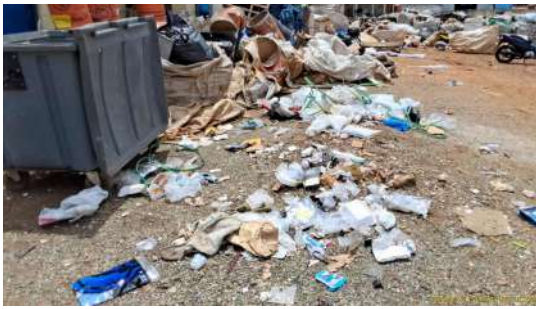
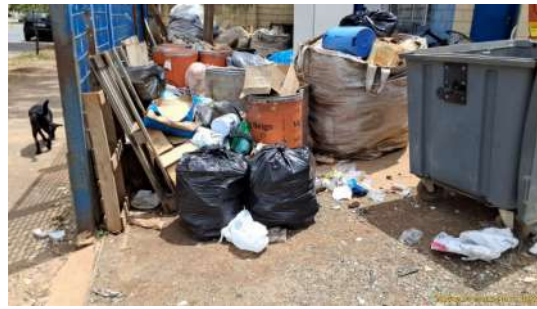
A Cooperativa está localizada no bairro Jardim Aeroporto, trata-se de estrutura considerada adequada, contando com aproximadamente 15 cooperados. Entretanto, constatou-se desorganização na área de recebimento dos materiais recicláveis, sem definição clara de fluxo para separação, o que pode ocasionar perda de tempo e redução da eficiência operacional. A triagem é realizada em área coberta, porém diretamente no chão, sem utilização de mesas apropriadas ou esteiras que facilitem o processo e a vazão dos resíduos.

| Cooperativa Coopereli | TRI-5.1 | Não manter condições adequadas de limpeza na unidade | Imediato |

Recomenda-se a reorganização dos fluxos internos, a melhoria do processo logístico de comercialização dos materiais recicláveis, bem como a adoção de medidas para evitar o armazenamento prolongado no pátio, promovendo maior eficiência operacional e melhores condições sanitárias.

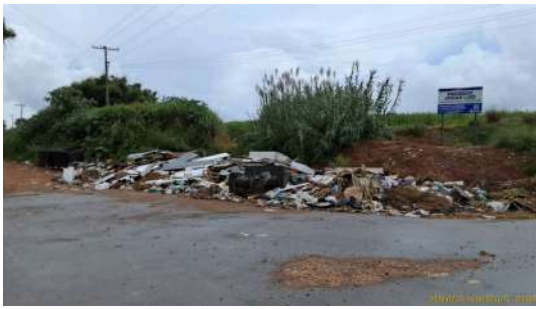
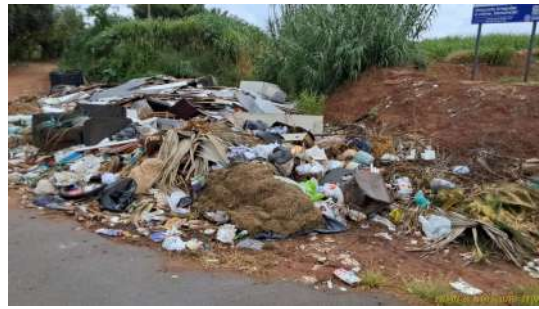
Constatou-se a ocorrência de pontos de descarte irregular de resíduos no cruzamento da Estrada Municipal Limeira 235 com a Via Jorge Carlos Ivers, no cruzamento da Rua Maria Vilma Buck Bertaia com a Rua Dr. Antônio de Luna e na Rua Moacyr Barros Mugnaini, nas proximidades do nº 182. Verificou-se a necessidade de adoção de providências para remoção dos resíduos dispostos indevidamente, com encaminhamento para destinação ambientalmente adequada, bem como para recuperação das áreas afetadas.

| Descarte irregular (estrada municipal LIM 235) | SLU-8.4 | Não executar serviço de limpeza corretiva de deposições irregulares conforme plano operacional | Imediato |

Recomenda-se que o Município implemente medidas corretivas e preventivas de caráter contínuo, incluindo o reforço das ações de fiscalização, a adoção das sanções administrativas cabíveis aos responsáveis, a implantação de mecanismos de monitoramento, quando tecnicamente viável, a instalação de sinalização ostensiva de proibição de descarte irregular e a ampla divulgação institucional das ações de controle realizadas. Tais medidas visam coibir a reincidência das irregularidades.

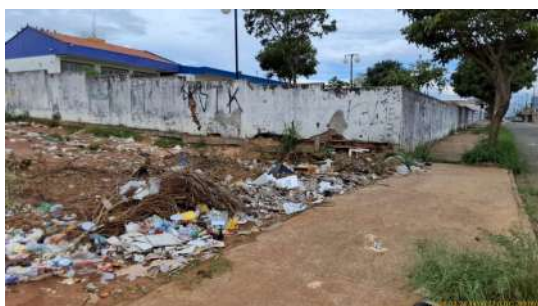
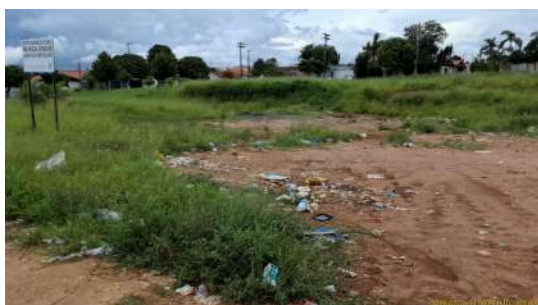
| Descarte irregular (Rua Moacyr Barros Mugnaini) | SLU-8.4 | Não executar serviço de limpeza corretiva de deposições irregulares conforme plano operacional | Imediato |

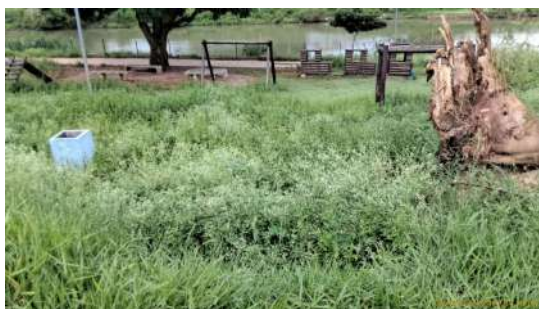
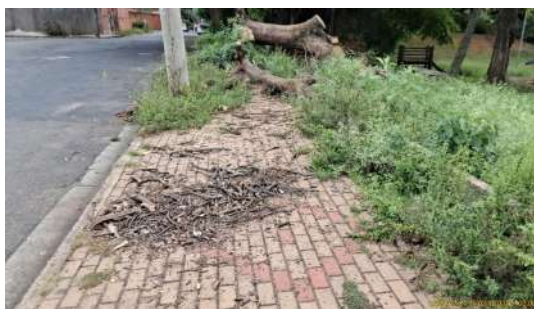
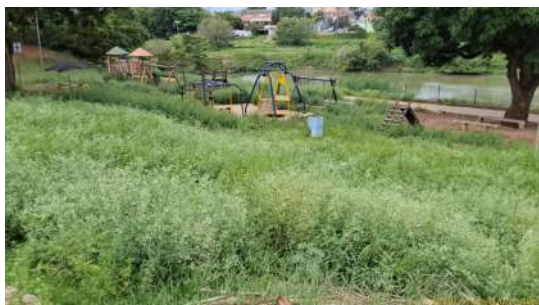
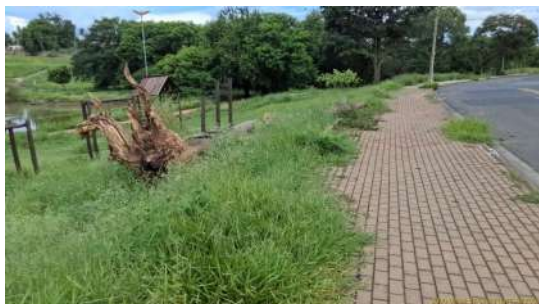
| Subsistema | Código<br>o NC | Descricao_NC | Prazo para<br>solução |
|---|---|---|---|
| Limpeza urbana (Parque Ecológico) | SLU-8.1 | Não realizar serviços de varrição, capina, poda e correlatos conforme plano operacional ou contrato | Em até 30 dias |
