## Relatório de Fiscalização

### RELATÓRIO DE FISCALIZAÇÃO TÉCNICA DOS SISTEMAS DE MANEJO DE RESÍDUOS SÓLIDOS URBANOS DO MUNICÍPIO DE CAMPINAS

Prestador: Secretaria de Serviços Públicos  
Fiscalização das Condições Gerais da Prestação dos Serviços  
Americana, março de 2026

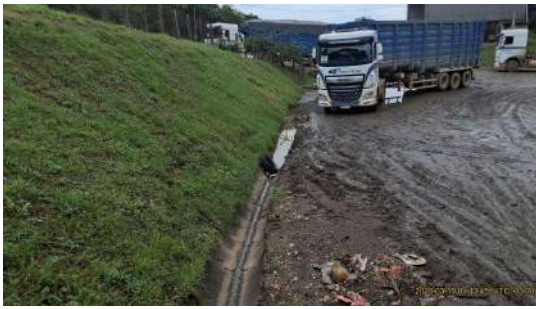
Adicionalmente, foram identificadas oportunidades de melhoria no sistema de drenagem de águas pluviais da unidade. Observou-se a obstrução parcial das canaletas laterais, o que pode comprometer o adequado escoamento da água, especialmente em períodos de chuvas intensas.

**Foto 9 - Drenagem**

Dessa forma, recomenda-se a realização de serviços de limpeza e desobstrução das canaletas laterais, bem como a manutenção preventiva periódica do sistema de drenagem, de modo a evitar possíveis impactos negativos na operação da unidade.

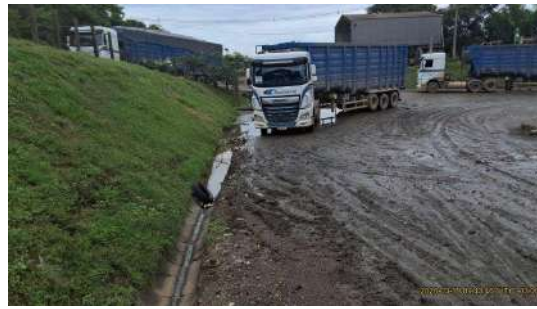
**Foto 10 - Drenagem**

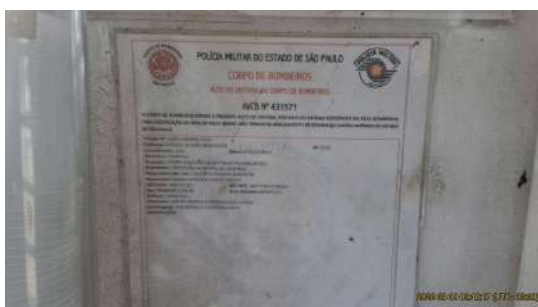
Durante a vistoria realizada na unidade, constatou-se que o Auto de Vistoria do Corpo de Bombeiros (AVCB) disponível no local encontra-se com o prazo de validade expirado, sendo necessária a sua regularização junto ao órgão competente, a fim de garantir a conformidade com as normas de segurança.

[TRB6.5] Não providenciar e manter vigente, se aplicável, a licença do Corpo de Bombeiros

**Foto 1** - AVCB afixado na área de pesagem.  
Validade expirada

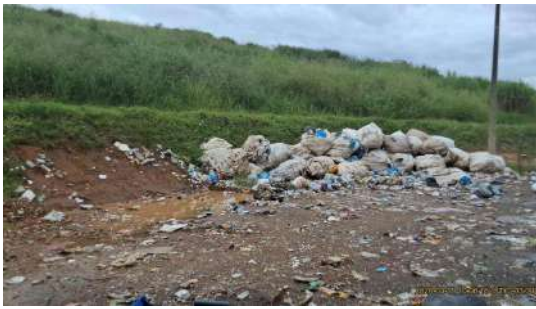
[TRI5.1] Não manter condições adequadas de limpeza na unidade

Se observa a presença de espalhamento de resíduos na área externa (descoberta) da unidade

Foto 1 - Área externa, espalhamento de resíduos

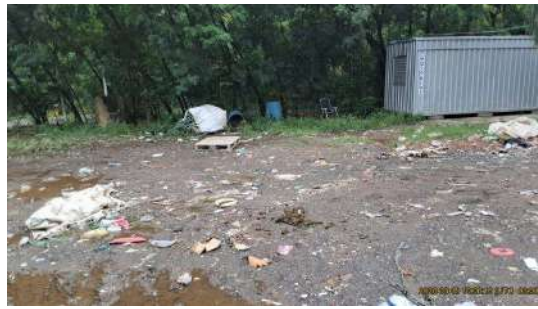
Foto 2 - Área externa espalhamento de resíduos

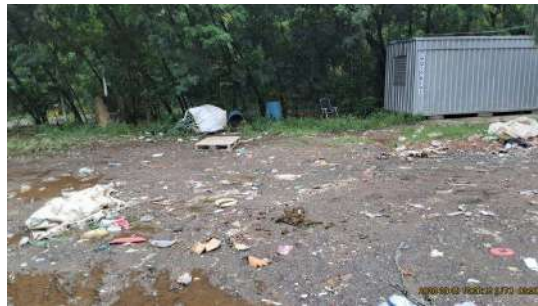
[TRI5.2] Não manter condições adequadas de conservação da unidade

Se observa  
conservação e  
drenagem inadequada  
do acesso a unidade  
de triagem

Foto 2 - Acesso a unidade de triagem

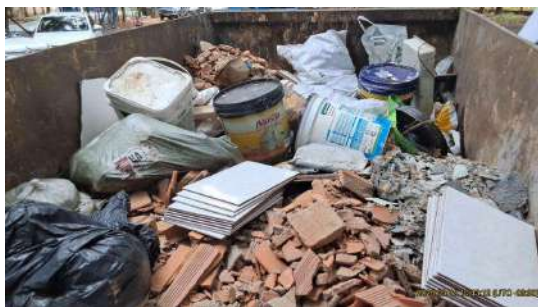
Se observa a presença de volume significativo de resíduos diversos, depositados em

caçambas destinadas  
ao recebimento de  
RCC.

Foto 1 - Caçamba brooks

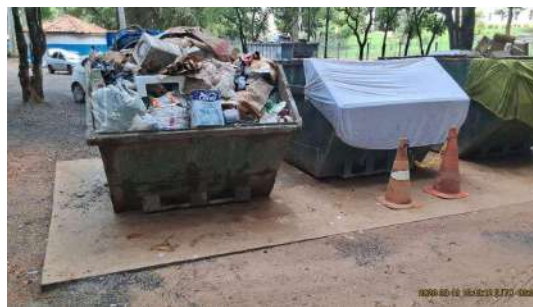
Foto 2 - Caçamba brooks
