### RELATÓRIO DE FISCALIZAÇÃO TÉCNICA DOS SISTEMAS DE ÁGUA E ESGOTO DO MUNICÍPIO DE CONCHAL

PRESTADOR: SECRETÁRIA DE ÁGUA E ESGOTO - SAE

Verificação de Não Conformidades

Americana, abril de 2026

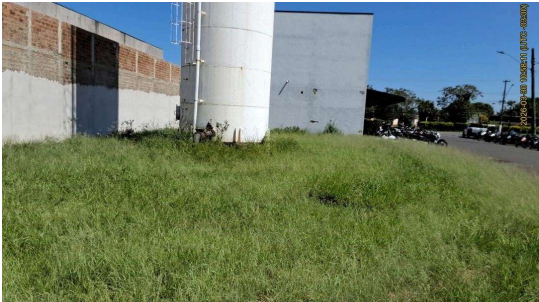
| <b>Foto 5</b> - Base do reservatório. | |
