RELATÓRIO DE FISCALIZAÇÃO TÉCNICA DOS SISTEMAS DE MANEJO DE RESÍDUOS SÓLIDOS URBANOS E LIMPEZA URBANA DO MUNICÍPIO DE SANTA BÁRBARA D'OESTE

PRESTADOR: Prefeitura de Santa Bárbara D'Oeste

Fiscalização das Condições Gerais da Prestação dos Serviços

Americana, abril de 2026

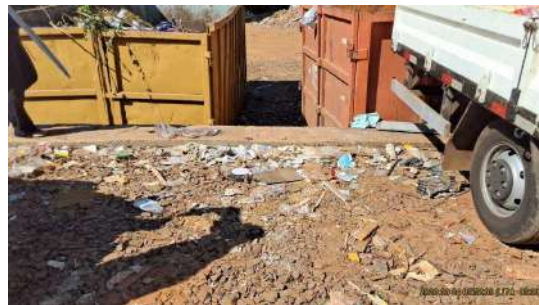
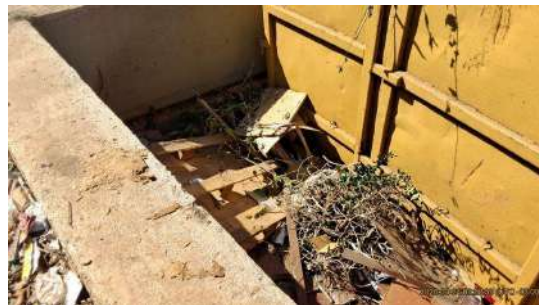
Durante a inspeção, foram observados pontos de dispersão de resíduos ao redor das caçambas e acúmulo de materiais no solo, indicando a necessidade de reforço na rotina de limpeza diária, a fim de evitar impactos visuais negativos e melhorar a organização da área.

[PEV4.1] Não manter condições adequadas de limpeza na área

Não Conforme

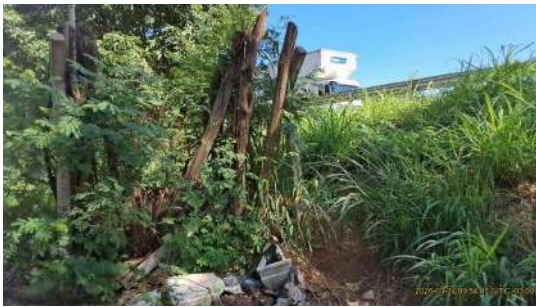
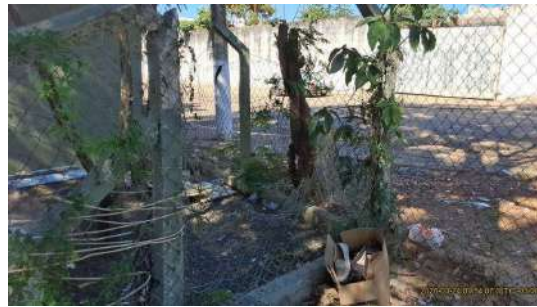
Foi verificada, ainda, a ausência de cercamento em uma das laterais do ecoponto, situação que pode comprometer a segurança e o controle de acesso. É necessária a providência do cercamento do local para garantir o fechamento completo do perímetro.

[PEV4.2] Não manter condições adequadas de conservação na área

Não Conforme

Verificou-se que a área não mantém condições satisfatórias de conservação, considerando que o cercamento apresenta danos e há trechos do perímetro sem fechamento.

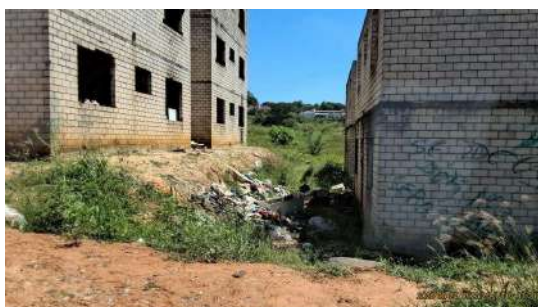
Foto 1

Verificado descarte irregular no local.

É necessária a realização de limpeza desses pontos, bem como a adoção de medidas que reforcem a orientação e o diálogo com os municípios quanto às práticas corretas de descarte. A ampliação do aporte de contentores na região também se apresenta como alternativa a ser avaliada.

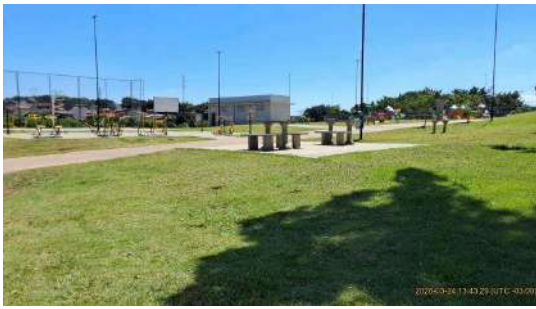
Fiscalizado	Parque das Paineiras
Data de início da fiscalização	24/03/2026
Data de término da fiscalização	24/03/2026
Observações Gerais	A praça apresenta condições adequadas de limpeza e conservação.

Foto 1 - conservação e limpeza

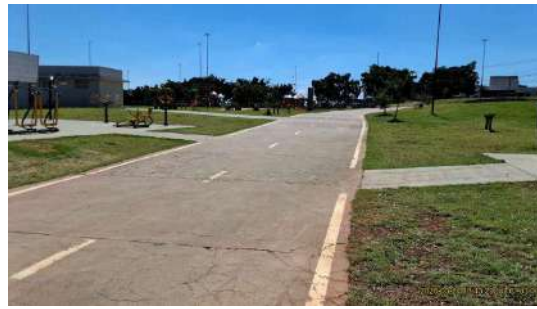
Foto 2 - Conservação e limpeza

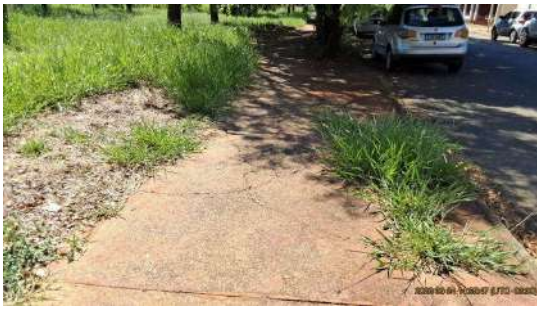
[SLU8.1] Observações Verificou-se vegetação alta nas áreas fiscalizadas, indicando a necessidade de adequação.

Foto 1 - Vegetação alta

Diante desse cenário, é necessário realizar prontamente a execução dos serviços de capina e roçada nesses locais, bem como a avaliação quanto ao reforço do cronograma de manutenção periódica, de modo a prevenir novas ocorrências e garantir a adequada conservação das áreas públicas.

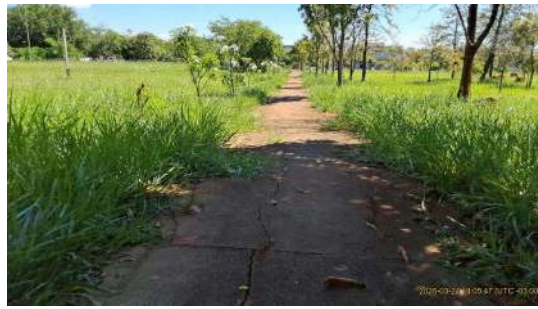
Foto 2 - Vegetação alta
