### RELATÓRIO DE FISCALIZAÇÃO TÉCNICA DOS SISTEMAS DE ÁGUA E ESGOTO DO MUNICÍPIO DE BRODOWSKI

PRESTADOR: BRODOWSKI SANEAMENTO S.A.

Ribeirão Preto, Abril de 2026

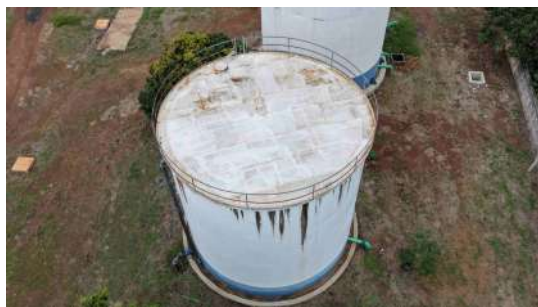
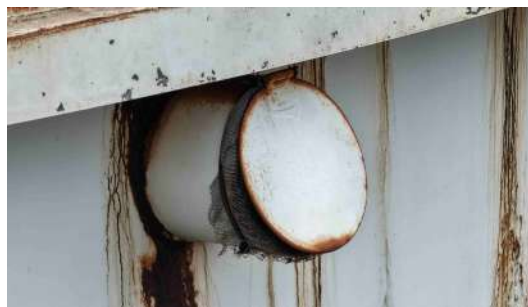
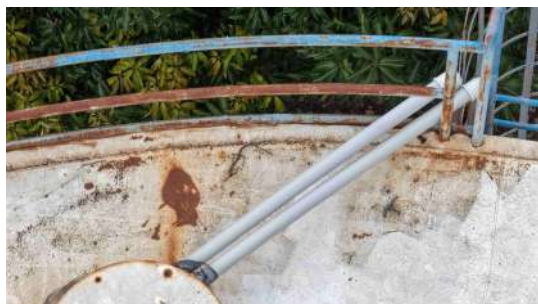
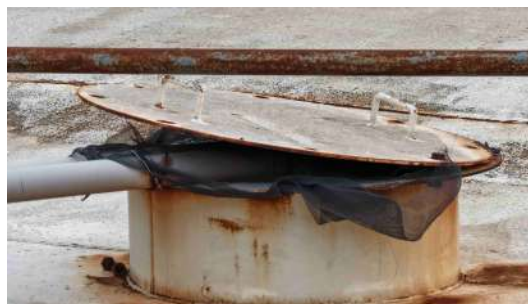
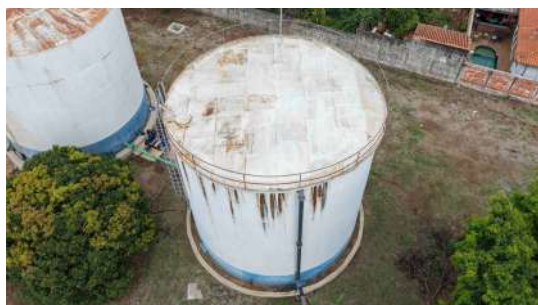
Reservatórios apoiados 1 e 2: apresentam corrosão em vários pontos da estrutura, sendo necessário o

**Foto 1** - Corrosão no reservatório apoiado 1.

**Foto 2** - Corrosão no reservatório apoiado 1.

**Foto 3** - Corrosão no reservatório apoiado 1.

**Foto 4** - Corrosão no reservatório apoiado 1.

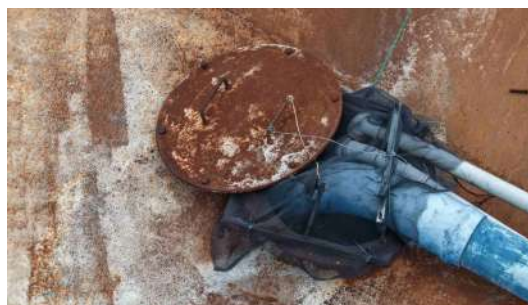
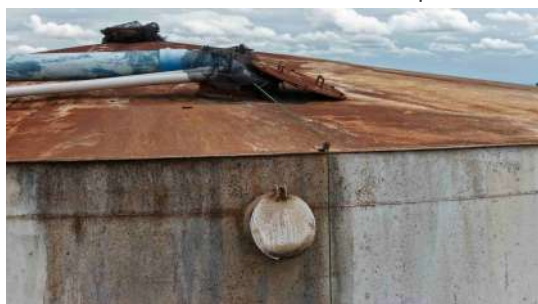
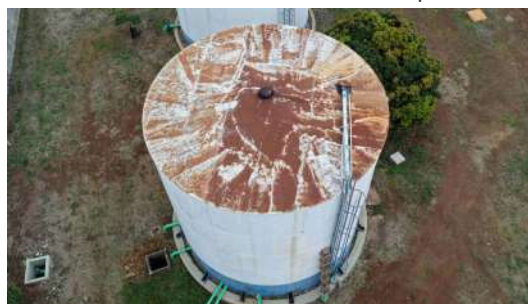
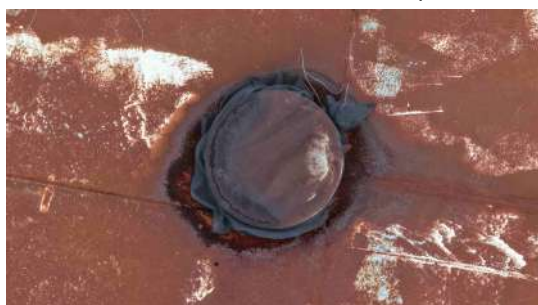
**Foto 6** - Corrosão no reservatório apoiado 2.

**Foto 7** - Corrosão no reservatório apoiado 2.

**Foto 8** - Corrosão no reservatório apoiado 2.

**Foto 9** - Corrosão no reservatório apoiado 2.

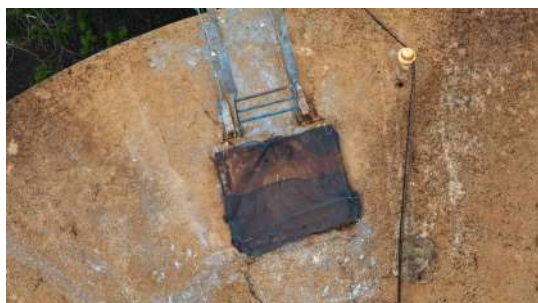
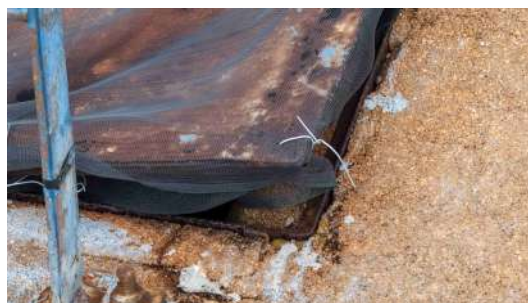
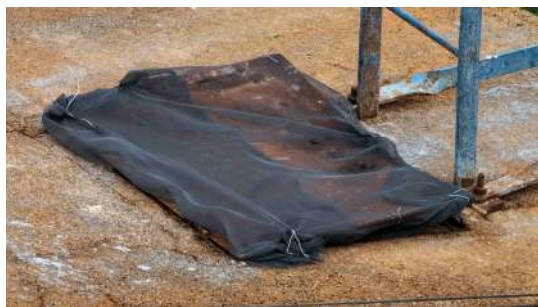
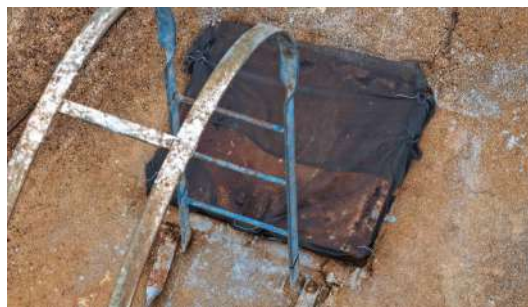
A tampa de inspeção na parte superior do reservatório está deformada, não permitindo o fechamento adequado do acesso para inspeção. A tampa apresenta corrosão. Deve ser realizada adequação da tampa do reservatório, de acordo com instruções do item 5.13 da NBR 12217/1994 (bordas da abertura a pelo menos 0,10 m acima da superfície da cobertura)..

**Foto 1** - Tampa de inspeção na parte superior do reservatório apresenta deformação, corrosão e não possui distância mínima 0,10 m em relação à superfície da cobertura do reservatório.

**Foto 2** - Tampa de inspeção na parte superior do reservatório apresenta deformação, corrosão e não possui distância mínima 0,10 m em relação à superfície da cobertura do reservatório.

**Foto 3** - Tampa de inspeção na parte superior do reservatório apresenta deformação, corrosão e não possui distância mínima 0,10 m em relação à superfície da cobertura do reservatório.

**Foto 4** - Tampa de inspeção na parte superior do reservatório apresenta deformação, corrosão e não possui distância mínima 0,10 m em relação à superfície da cobertura do reservatório.

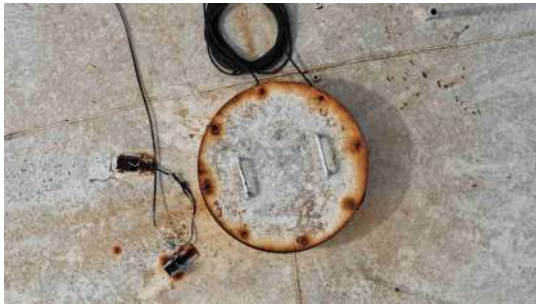
Tampa de inspeção apresenta corrosão, sendo preciso tratar a corrosão e realizar pintura para proteção. Pelas imagens é possível verificar que a tampa permanece parcialmente aberta, permitindo a passagem de um cabo (possivelmente do sensor de nível). É preciso adequar a posição desse cabo, de forma que a tampa seja corretamente fechada.

**Foto 1** - Tampa apresenta corrosão e permanece entreaberta para passagem de um cabo.

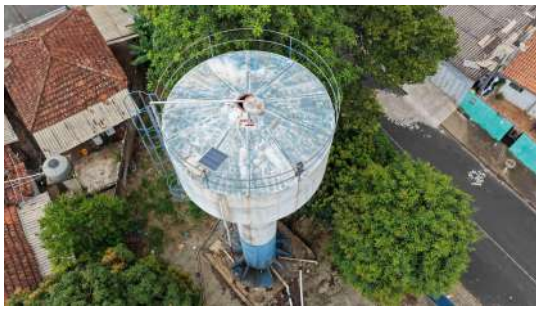
**Foto 3** - Aberturas na parte superior do reservatório taça, sem tela de proteção.

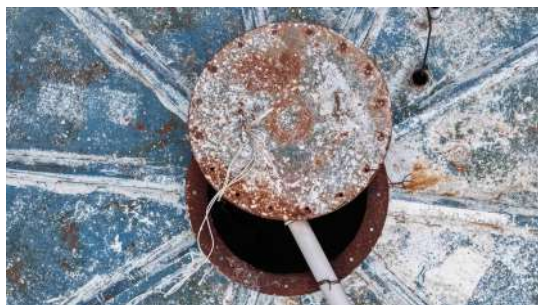
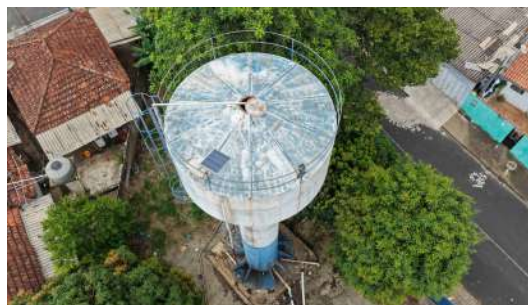
Reservatório taça apresenta corrosão na parte superior e pintura desgastada nas partes laterais. Deve ser realizado tratamento nos pontos onde há corrosão e pintura para proteção da estrutura, incluindo as escadas e guarda corpos.

**Foto 1** - Corrosão na tampa de inspeção e ao redor dela, na parte superior do reservatório.

**Foto 2** - Corrosão na parte superior do reservatório taça, pintura desgastada nas laterais.

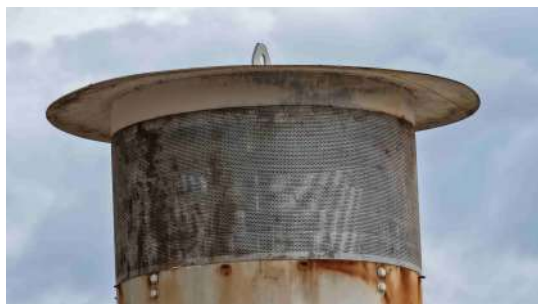
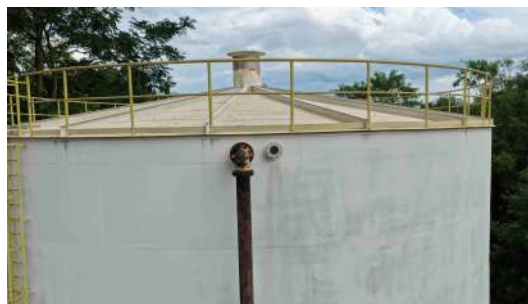
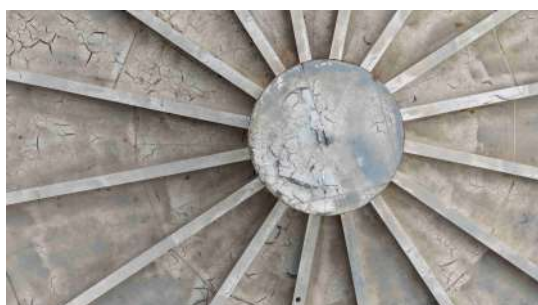
Reservatório apresenta sinais de corrosão em vários pontos.

**Foto 1** - Corrosão no reservatório.

**Foto 2** - Corrosão em tubulação.

**Foto 3** - Pintura descascando.

Necessário tratar a corrosão e realizar pintura para proteção.

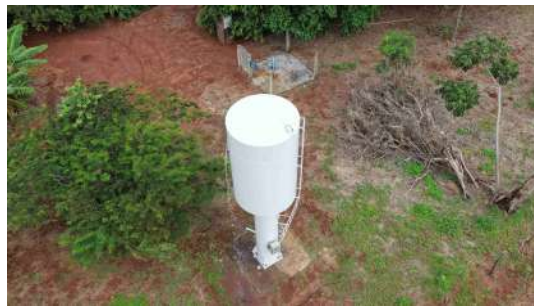
**Foto 2** - Não há guarda corpo na escada do reservatório.

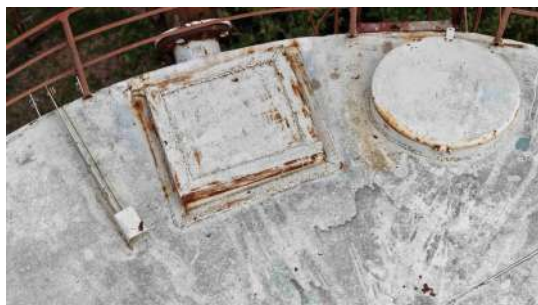
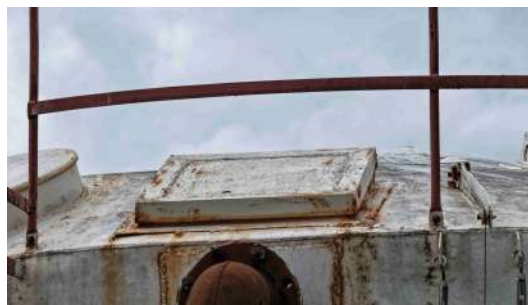
As tampas de inspeção apresentam corrosão, sendo necessário tratar a corrosão e realizar pintura para proteção.

**Foto 1** - Tampas de inspeção apresentam corrosão.

**Foto 2** - Tampas de inspeção apresentam corrosão.

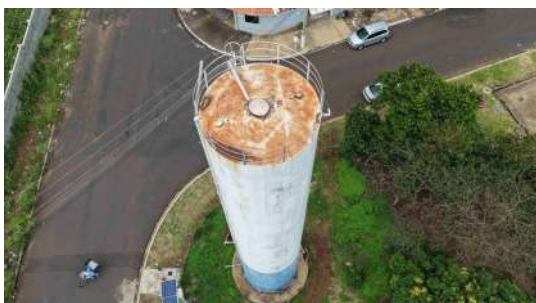
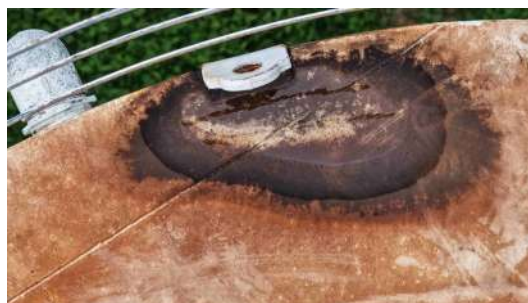
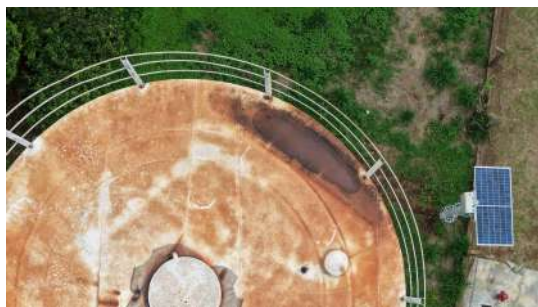
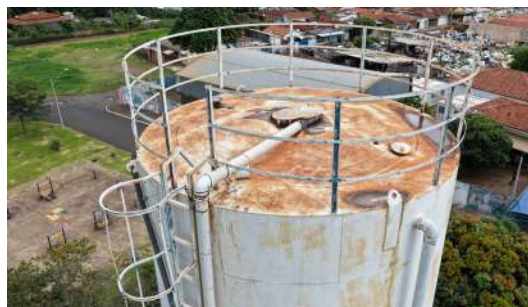
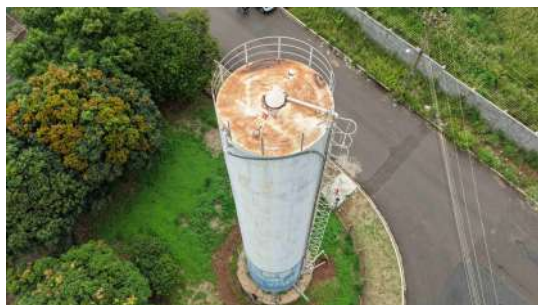
A parte superior do reservatório apresenta vários pontos de corrosão, assim como guarda corpos, sendo necessário tratamento da corrosão e pintura para proteção. Vários pontos do reservatório apresentam pintura desgastada e sinais de início de corrosão, recomenda-se a pintura de toda a estrutura.

**Foto 1** - Corrosão na parte superior do reservatório.

**Foto 2** - Corrosão na parte superior do reservatório.

**Foto 3** - Corrosão na parte superior do reservatório.

**Foto 4** - Início de corrosão nas laterais do reservatório.

**Foto 5** - Início de corrosão nas laterais do reservatório.

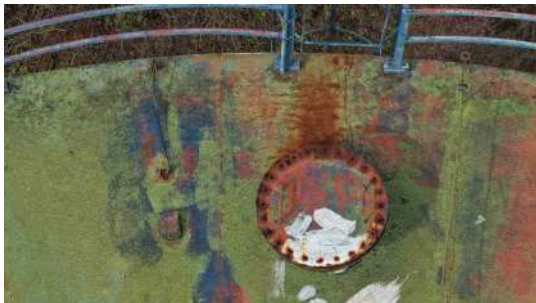
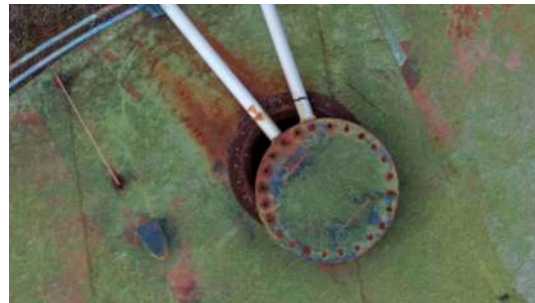
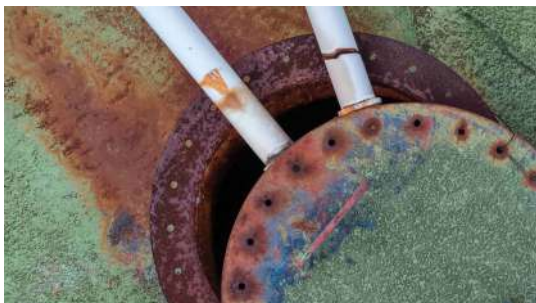
As tampas de inspeção de ambos reservatórios apresentam corrosão, sendo necessário

tratamento da corrosão e pintura para proteção. A tampa de inspeção do reservatório 1 está entreaberta para permitir a passagem de tubos para o interior do reservatório, sendo necessário a adequada conexão desses tubos no corpo do reservatório e o fechamento correto da tampa de inspeção.

**Foto 1** - Tampa de inspeção do reservatório 2 apresenta corrosão.

**Foto 2** - Tampa de inspeção do reservatório 1 apresenta corrosão e está entreaberta.

**Foto 3** - Tampa de inspeção do reservatório 1 apresenta corrosão.

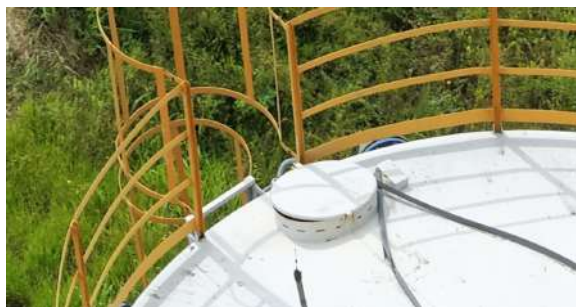
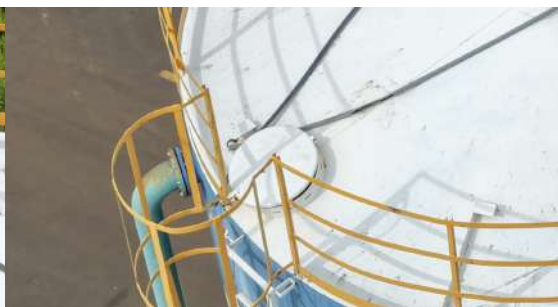
**Foto 1** - Tampa de inspeção do reservatório 1 entreaberta.

**Foto 2** - Tampa de inspeção do reservatório 1 entreaberta.

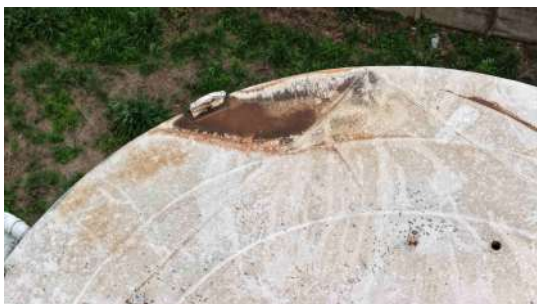
A parte superior do reservatório apresenta pontos de corrosão. É necessário tratamento da corrosão e pintura para proteção.

**Foto 1** - Corrosão na parte superior do reservatório.

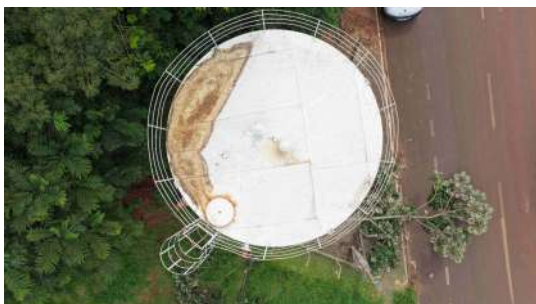
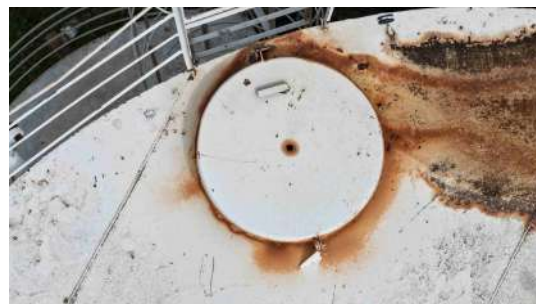
A parte superior do reservatório apresenta pontos de corrosão, sendo necessário tratamento da corrosão e pintura para proteção.

**Foto 1** - Corrosão na parte superior do reservatório.

**Foto 2** - Corrosão na parte superior do reservatório.
