### RELATÓRIO DE FISCALIZAÇÃO TÉCNICA DOS SISTEMAS DE ÁGUA DO MUNICÍPIO DE PIRASSUNUNGA

PRESTADOR: SERVIÇO DE ÁGUA E ESGOTO DE PIRASSUNUNGA

Verificação de Não Conformidades

Americana, março de 2026

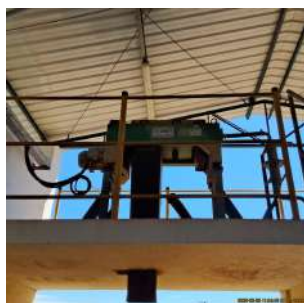
**Foto 22** - Centrífuga (fora de operação)

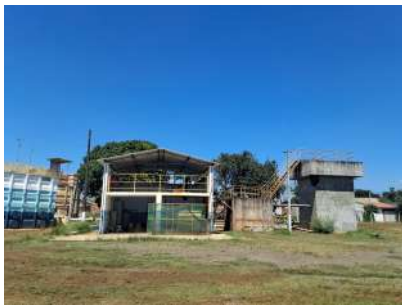
**[ETA-5.2] - Ausência de tratamento e/ou destinação correta do lodo**

Atualmente o sistema de tratamento de lodo não está em operação, pois a centrífuga não está funcionando.

**Foto 1** - Vista frontal do sistema de tratamento de lodo fora de operação

| Subsistema | Código NC | Descricao_NC | Prazo para solução |
|---|---|---|---|
| ETA SANTA FÉ | ETA-5.2 | Ausência de tratamento e/ou destinação correta do lodo | Em até 180 dias |

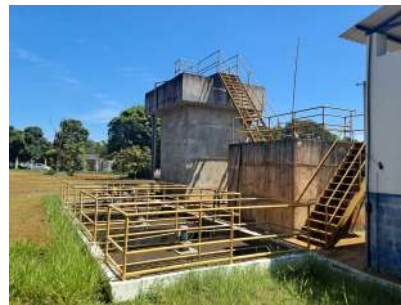
**Foto 2** - Vista lateral do sistema de tratamento de lodo fora de operação

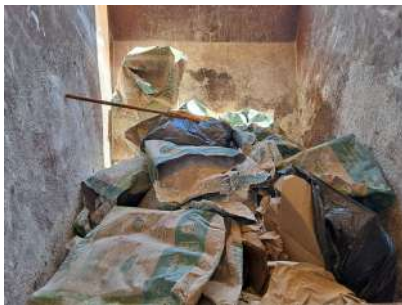
**Foto 3** - Vista do interior da caçamba

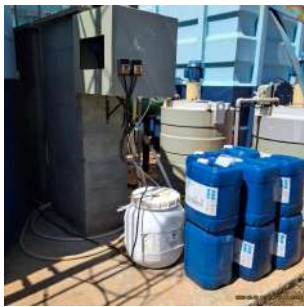
| Subsistema | Código NC | Descricao_NC | Prazo para solução |
|---|---|---|---|
| ETA SANTA FÉ | ETA-5.11 | Estocagem inadequada de produtos químicos | Em até 180 dias |

**[ETA-5.11] - Estocagem inadequada de produtos químicos**

Foto 1 - Armazenamento de cloro

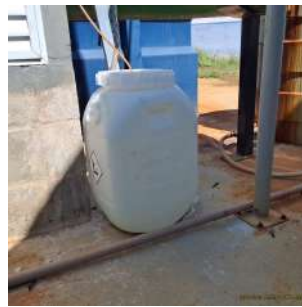
Foto 2 - Armazenamento de flúor

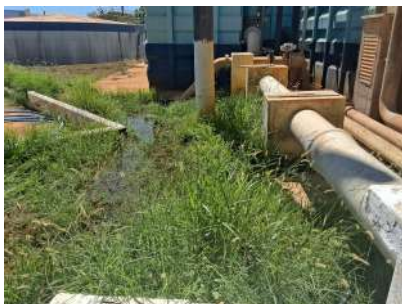
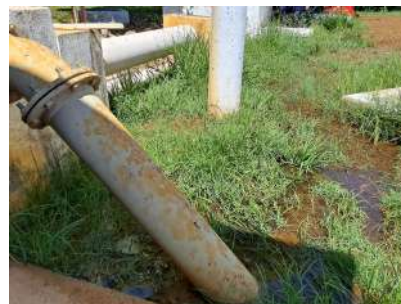
| Subsistema | Código NC | Descricao_NC | Prazo para solução |
|---|---|---|---|
| ETA SANTA FÉ | ETA-5.13 | Existência de vazamentos aparentes | Imediato |

## [ETA-5.13] - Existência de vazamentos aparentes

Foto 1 - Vazamento provocando acúmulo de água  
próximo a ETA

Foto 2 - Vazamento provocando acúmulo de água  
próximo a ETA

Consertar o vazamento  
na região da ETA,  
provavelmente em  
tubulação enterrada.

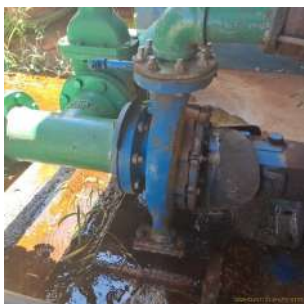
| Subsistema | Código NC | Descricao_NC | Prazo para solução |
|---|---|---|---|
| EEAT SANTA FÉ | EEA-4.7 | Drenagem inadequada de água de lubrificação de gaxetas | Em até 180 dias |

[EEA4.7] Drenagem inadequada de água de lubrificação de gaxetas

**Foto 1** - Ausência de drenagem da gaxeta

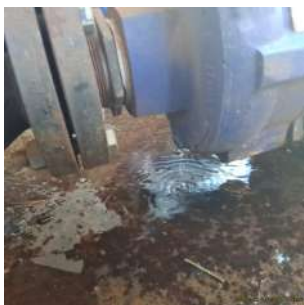
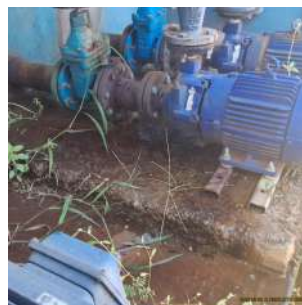
| Subsistema | Código NC | Descricao_NC | Prazo para solução |
|---|---|---|---|
| EEAT SANTA FÉ | EEA-4.8 | Existência de vazamentos aparentes | Imediato |

[EEA4.8] Existência de vazamentos aparentes

**Foto 1** - Vazamento no selo mecânico da bomba

**Foto 2** - Vazamento no selo mecânico da bomba

Consertar o vazamento  
no selo mecânico da  
bomba
