### RELATÓRIO DE FISCALIZAÇÃO TÉCNICA DOS SISTEMAS DE ÁGUA DO MUNICÍPIO DE IPEÚNA

PRESTADOR: SECRETARIA DE SANEAMENTO BÁSICO

Verificação de Não Conformidades

Americana, abril de 2026

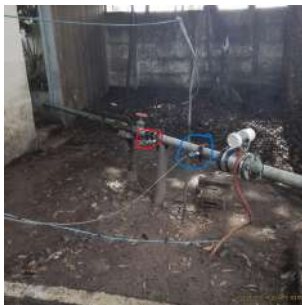
[CSB2.15] Ausência de cloração e/ou fluoretação

Tratamento estava sendo apenas com cloro (azul). A aplicação do flúor (vermelho) não estava ocorrendo, por falta de mangueira para aplicação.

Foto 1 - Aplicação de cloro (azul) e local em que seria aplicado o flúor (vermelho)

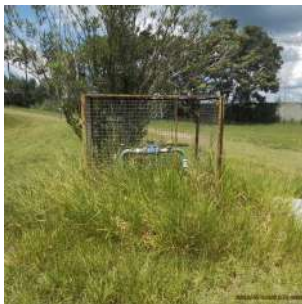
[CSB2.17] Ausência de manutenção, limpeza, conservação e segurança

Foto 1 - Mato alto em torno do Poço 7

Realizar roçada

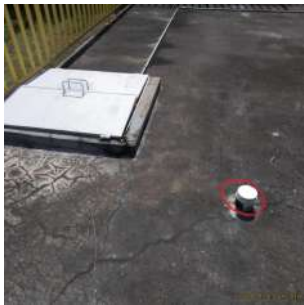
**[RES6.9] Inexistência de telas de proteção contra entrada de insetos e pequenos animais nas tubulações de ventilação**

Tubulação de ventilação está sem tela aberta na parte superior do reservatório

**Foto 1** - Tubulação de ventilação permitindo o acesso de insetos e pequenos animais

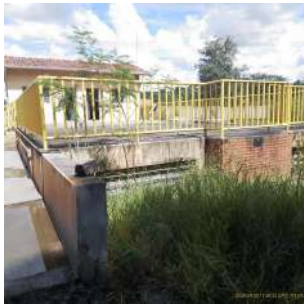
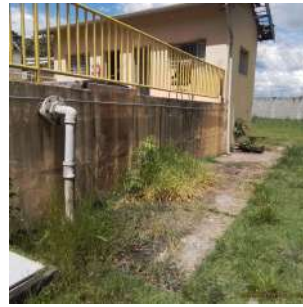
**[RES6.14] Ausência de manutenção, limpeza, conservação e segurança**

**Foto 1** - Mato alto ao redor do reservatório

**Foto 2** - Mato alto ao redor do reservatório

Necessário realizar a roçada do local.

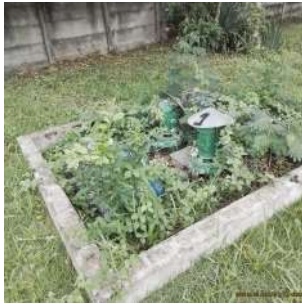
[RES6.14] Ausência de manutenção, limpeza, conservação e segurança

**Foto 1** - Válvulas e conexões comprometidas pelo mato
