RELATÓRIO DE FISCALIZAÇÃO TÉCNICA DOS SISTEMAS DE ÁGUA E ESGOTO DO MUNICÍPIO DE LEME

PRESTADOR: Superintendência de Água e Esgoto da Cidade de Leme - SAECIL

Verificação de Não Conformidades

Americana, abril de 2026

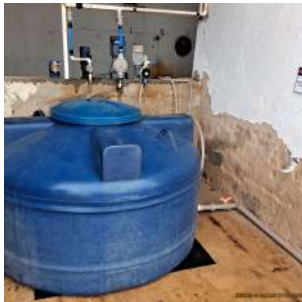
[ETA-5.11] - Estocagem inadequada de produtos químicos

Foto 1 - Tanque de hipoclorito de sódio sem proteção.

Providenciar a implantação de dique de contenção ao redor do tanque de hipoclorito de sódio, a fim de evitar extravasamentos decorrentes de eventuais vazamentos, bem como garantir a proteção do tanque, considerando sua proximidade ao estacionamento do pátio.

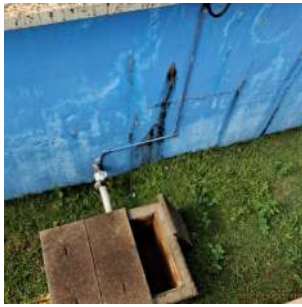
[ETA-5.13] - Existência de vazamentos aparentes

Foto 1 - Vazamento nas paredes dos decantadores da ETA.

Recomenda-se avaliar a alternativa mais adequada para o reparo dos vazamentos observados e proceder à devida manutenção.

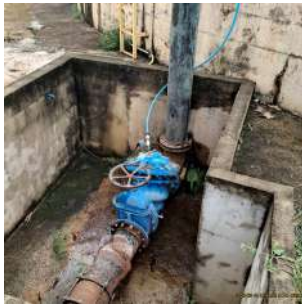
[RES6.4] Existência de locais sem guarda-corpos ou escadas ou em situação inadequada

Foto 3 - Abertura que abriga o registro, sem proteção.

Deve-se providenciar a instalação de proteções adequadas, incluindo guarda-corpo ao redor da escada (considerando a vala existente nas proximidades), bem como na parte superior, no entorno da tampa de inspeção. Ademais, deve-se instalar guarda-corpo ou grade de proteção no entorno da vala que abriga o registro, a fim de garantir a segurança operacional.

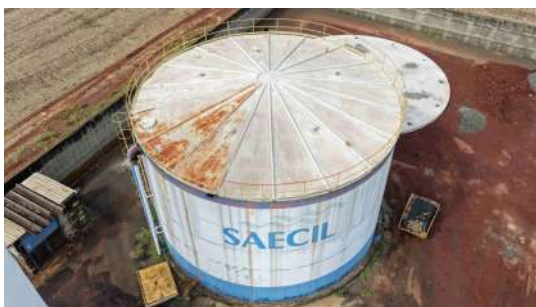
Foto 1 - Topo do reservatório.

Recomenda-se verificar a presença de ferrugem no topo do reservatório, com o objetivo de evitar a progressão da corrosão e, conseqüentemente, danos à estrutura.

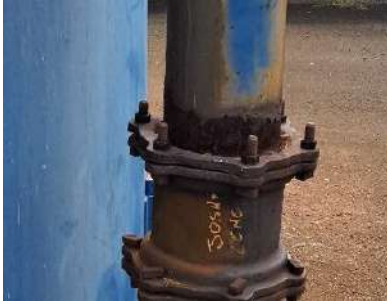
Foto 1 - Ponto de corrosão na tubulação de entrada de água.

Deve-se realizar a manutenção corretiva no ponto de corrosão identificado na tubulação de entrada de água recalçada pela estação elevatória, a fim de prevenir o extravasamento de água por eventuais aberturas na estrutura. Ademais, recomenda-se avaliar a necessidade de adoção de medidas que mitiguem a formação de ferrugem no topo do reservatório, prevenindo processos corrosivos que possam danificar a estrutura.

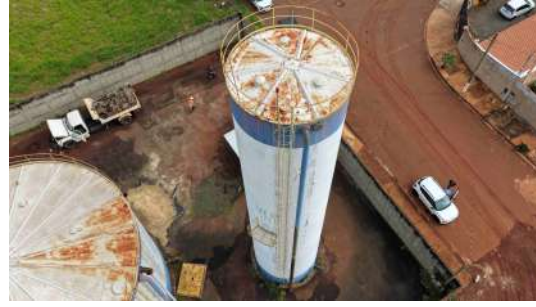
Foto 2 - Topo do reservatório.

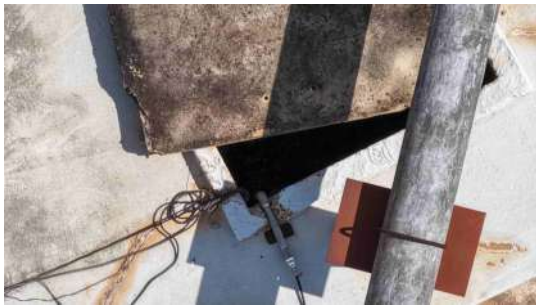
Foto 1 - ampa de inspeção sem fechamento completo.

Realizar o fechamento completo da tampa de inspeção, de modo a evitar a permanência de aberturas e, conseqüentemente, a entrada de água da chuva, detritos e outros contaminantes.

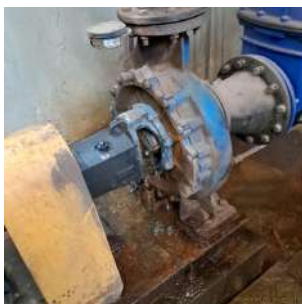
Foto 1 - Região da gaxeta com extravasamento de água, com acúmulo no entorno da bomba.

Verificar o vazamento excessivo na região da gaxeta da bomba. Devido ao alto volume de água, a drenagem não está adequada, ocasionando o acúmulo de água na área em torno da bomba.

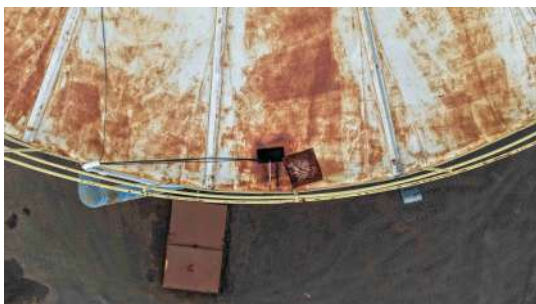
Foto 1 - Abertura observada no topo do reservatório.

Deve-se providenciar o fechamento da abertura observada no topo do reservatório, a fim de evitar a entrada de contaminantes. Ademais, recomenda-se verificar o estado do topo do reservatório, com o objetivo de mitigar a formação de ferrugem e, conseqüentemente, a corrosão que pode comprometer a estrutura.

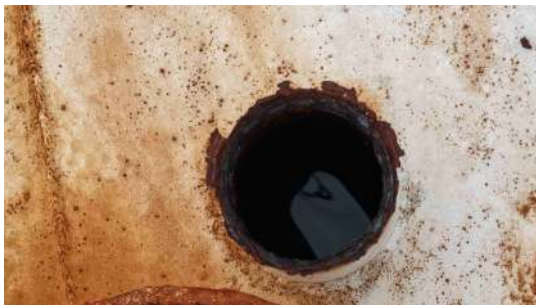
corrosivo, o que ocasionou seu desprendimento, deixando o tubo aberto. Deve-se providenciar o fechamento da abertura com proteção adequada, de modo a evitar a entrada de contaminantes, sem comprometer a ventilação. Ademais, recomenda-se verificar o estado do topo do reservatório, com o objetivo de mitigar processos corrosivos que possam comprometer a integridade da estrutura.

Foto 1 - Abertura decorrente do desprendimento da tampa do tubo de ventilação.

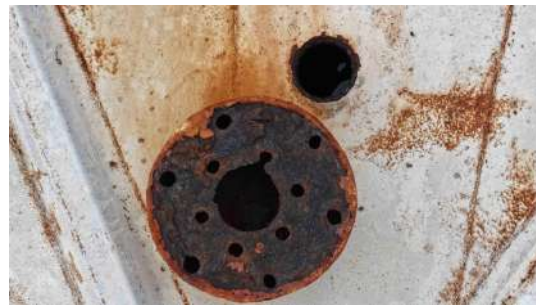
Foto 2 - Tampa que protegia o tubo de ventilação, caída ao lado da abertura.
