RELATÓRIO DE FISCALIZAÇÃO TÉCNICA DOS SISTEMAS DE MANEJO DE RESÍDUOS SÓLIDOS URBANOS E LIMPEZA URBANA DO MUNICÍPIO DE HORTOLÂNDIA

PRESTADOR: Secretaria de Serviços Urbanos e Secretaria de Meio Ambiente e Desenvolvimento Sustentável

Fiscalização das Condições Gerais da Prestação dos Serviços
Americana, abril de 2026

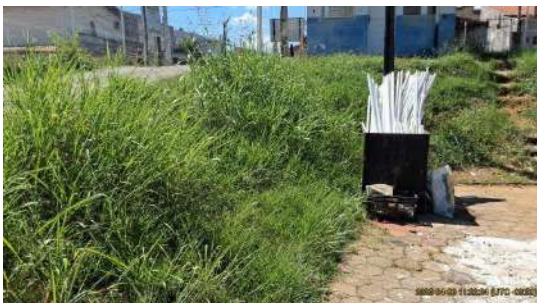
Foto 1

Foi observado, em particular na área próxima a rampa interna da unidade, a presença de vegetação elevada, sendo necessário a realização de roçada da área, de forma a contribuir com a adequada utilização da área pelos usuários.

[PEV4.1] Não manter condições adequadas de limpeza na área

Se observa a necessidade de realização de roçada da área do PEV

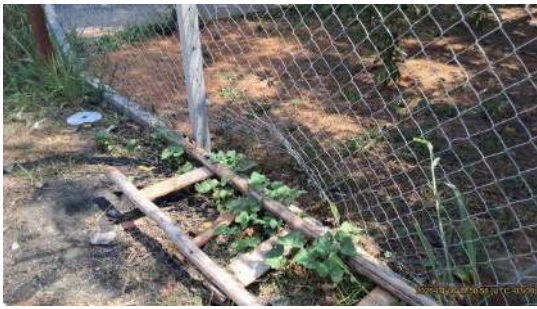
Foto 1

Observa-se a existência de danos no cercamento da área, sendo necessária a realização de reparos, de modo a contribuir para a segurança operacional e a preservação das condições da unidade.

[PEV4.3] Não manter isolamento adequado na área

Observa-se a existência de danos ao cercamento da área

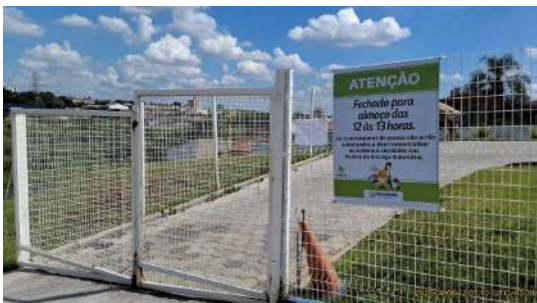
Foto 1

[PEV4.4] Não manter identificação adequada da área com horário de funcionamento e materiais recebidos

Não se constatou a presença de placa de identificação na área contendo informações sobre horário de funcionamento e materiais recebidos, sendo verificada apenas a presença de placa referente ao fechamento para horário de almoço.

Não se constatou a presença de placa de identificação na área contendo informações sobre horário de funcionamento e materiais recebidos, sendo verificada apenas a presença de placa referente ao fechamento para horário de almoço. Se faz necessária a implantação de sinalização adequada com essas informações, de forma a promover a orientação aos usuários e a adequada utilização da unidade.
