### RELATÓRIO DE FISCALIZAÇÃO TÉCNICA DOS SISTEMAS DE ÁGUA E ESGOTO DO MUNICÍPIO DE GUAÍRA

PRESTADOR: DEPARTAMENTO DE ESGOTO E ÁGUA DE GUAÍRA (DEAGUA)

Verificação de Não Conformidades

Ribeirão Preto, abril de 2026

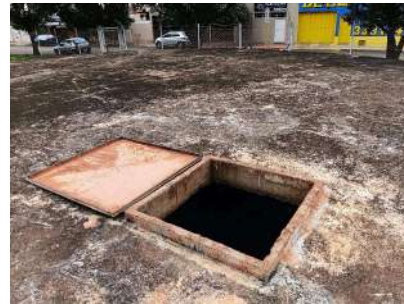
A tampa de inspeção na parte superior do reservatório apresenta corrosão. É necessário adequar a tampa de inspeção ao item 15.13.3 da NBR

12217/1994, tratar a corrosão e pintar para proteção.

**Foto 2** - Tampa de inspeção apresenta corrosão e está rente à superfície superior do reservatório.

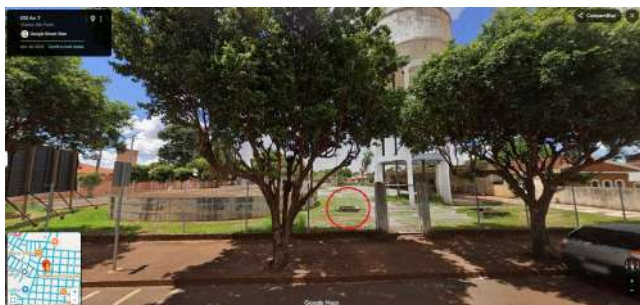
Foi verificado presença de vazamento no reservatório, a mancha de lodo destacada na imagem estava úmida no momento da fiscalização. Foi constatado também vazamento em registros localizados em duas caixas de passagem, adjacentes ao reservatório, causando o acúmulo de água na caixa. É necessário reparo.

**Foto 5** - Imagem obtida no Google Street View, indicando uma das caixas de passagem com vazamento, adjacente ao reservatório semienterrado 03.

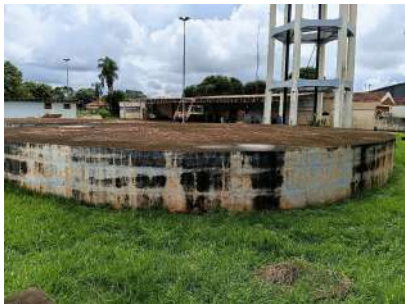
Foto 1 - Há acúmulo de lodo na superfície ao redor do reservatório, sendo necessário limpeza e pintura.

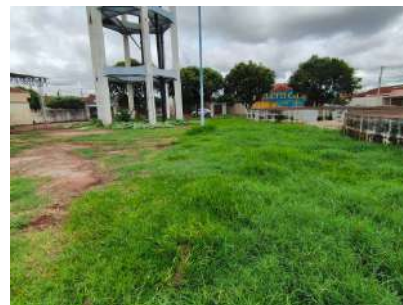
**Foto 2** - Vegetação alta ao redor do reservatório.

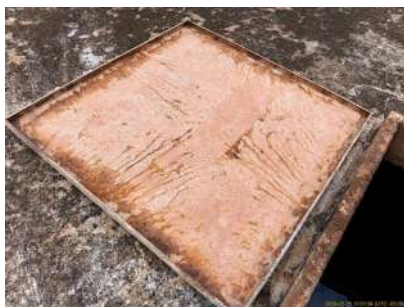
A tampa de inspeção  
na parte superior do  
reservatório apresenta  
corrosão. É necessário  
adequar a tampa de  
inspeção ao item  
15.13.3 da NBR  
12217/1994, tratar a  
corrosão e pintar para  
proteção.

**Foto 3** - Tapa de inspeção apresenta corrosão e está rente à superfície superior do reservatório.

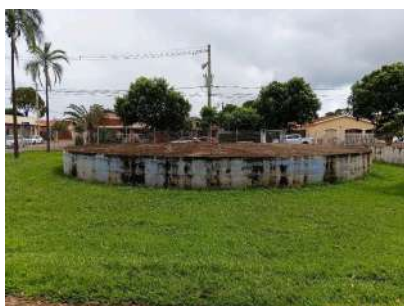
A necessidade de roçada no interior da área já foi aponta no item fiscalizado 14049. Necessário limpeza da superfície externa do reservatório, removendo o lodo, e pintura.

**Foto 1** - Há acúmulo de lodo na superfície ao redor do reservatório, sendo necessário limpeza e pintura.

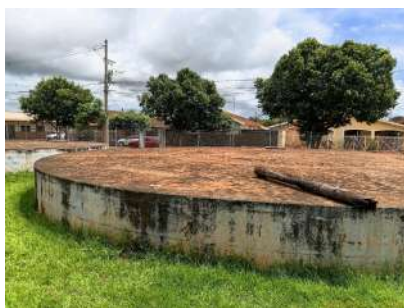
Durante a fiscalização, não foi evidenciada presença de tubulação de ventilação no reservatório. Adequar tubulação de ventilação de acordo com item 5.14 da NBR 12217/1994

**Foto 1** - Não foi evidenciada a presença de tubulação de ventilação no reservatório.

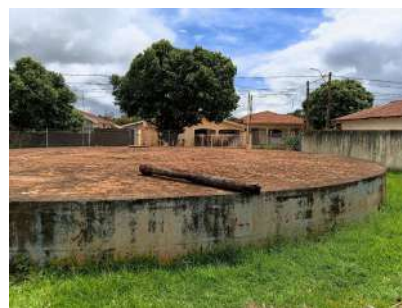
**Foto 2** - Não foi evidenciada a presença de tubulação de ventilação no reservatório.

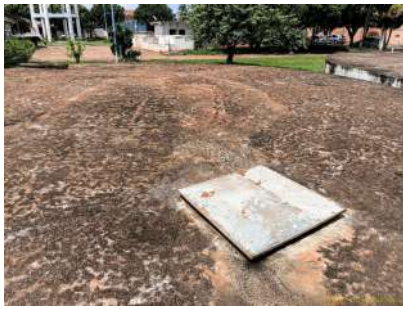
A tampa de inspeção na parte superior do reservatório apresenta corrosão. É necessário adequar a tampa de inspeção ao item 15.13.3 da NBR 12217/1994, tratar a corrosão e pintar para proteção.

**Foto 1** - Tampa de inspeção apresenta corrosão e está rente à superfície superior do reservatório.

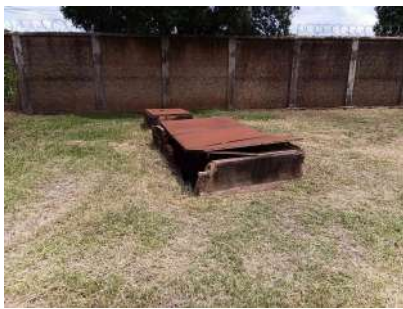
A tubulação e demais peças metálicas da captação apresentam corrosão, sendo necessário tratamento da ferrugem e pintura. Há inservíveis (tubos e peças metálicas) depositados ao redor da captação, sobre a laje de alvenaria; é necessário remoção desse material, mantendo a limpeza da área. Parte da alvenaria da caixa de passagem com macromedidor, adjacente à captação, colapsou, sendo preciso recomposição da alvenaria e da estrutura metálica de fechamento que deformou. A estrutura metálica na parte superior dessa caixa de passagem apresenta corrosão, sendo necessário tratamento e pintura. É necessário a limpeza do interior dessa caixa, removendo o entulho e a vegetação existente ao redor do macromedidor.

**Foto 1** - Caixa de passagem ao lado da captação; a tampa apresenta corrosão.

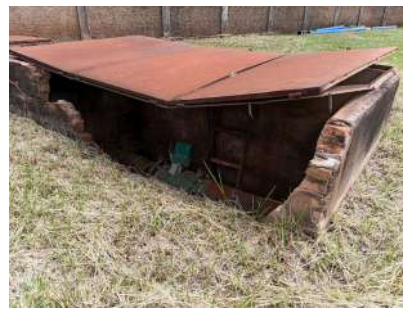
**Foto 2** - Parte da alvenaria da caixa de passagem colapsou.

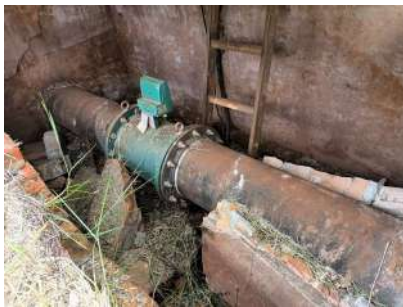
**Foto 3** - Vegetação e entulho dentro da caixa de passagem, ao redor do macromedidor.

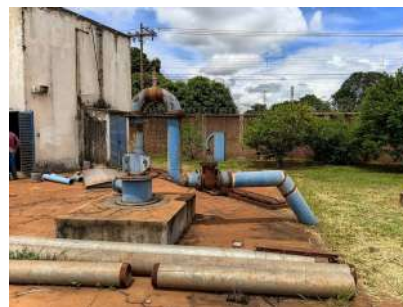
**Foto 7** - Material depositado sobre a laje, ao redor da captação.

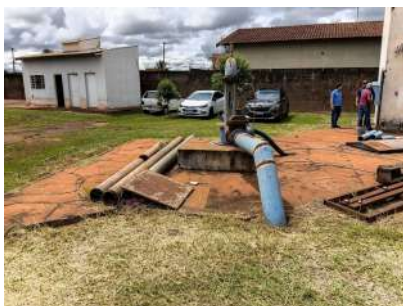
**Foto 8** - Material depositado sobre a laje, ao redor da captação.

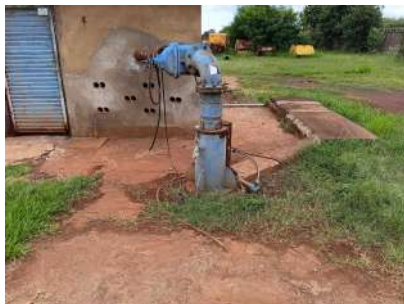
Há laje de proteção ao redor do poço, porém, como ela fica no mesmo nível do terreno circundante, foi observado acúmulo de terra e crescimento de vegetação junto ao poço. É necessário remover esse material, garantindo a limpeza da área. Após a limpeza, se forem observados danos na laje (trincas, partes ausentes), é necessário recomposição. Recomenda-se ao

**Foto 1** - Terra e vegetação em contato com o tubo da saída do poço.

prestador construção de pequena barreira (mureta) nos limites da laje do poço, evitando que a terra ao redor seja arrastada para sobre a laje.

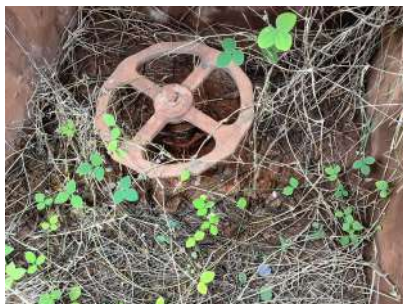
Foi evidenciado vazamento em registro localizado em caixa de passagem adjacente à captação.

**Foto 1** - Vazamento em registro localizado em caixa de passagem adjacente à captação.

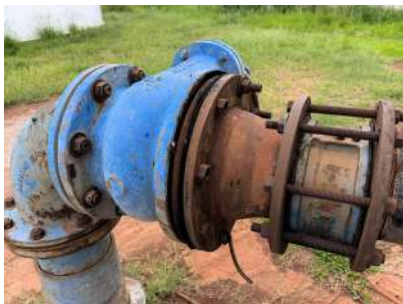
A estrutura metálica da captação (tubos, registro, flanges) apresenta corrosão, sendo necessário tratamento e pintura para proteção dessas peças. Existe acúmulo de entulho ao lado do abrigo de reagentes químicos, sendo necessário remoção e destinação adequada

**Foto 1** - Corrosão na estrutura da captação.

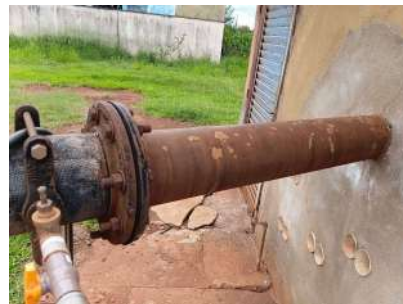
**Foto 2** - Corrosão na estrutura da captação.

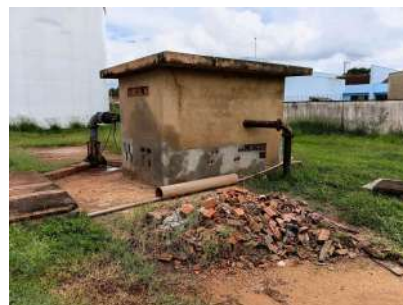
**Foto 4** - Entulho depositado ao lado do abrigo de reagentes químicos.

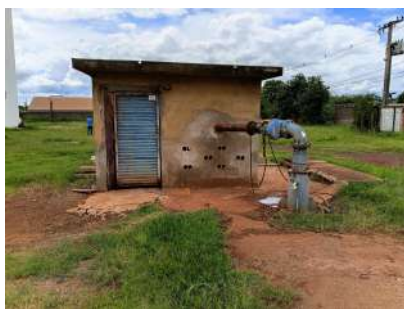
desse material. O abrigo para reagentes químicos apresenta estado geral deteriorado, sendo necessário: verificar a estanqueidade de sua cobertura; recomposição do revestimento da alvenaria nos pontos onde está ausente; recomposição do pavimento de concreto em frente à porta de entrada do abrigo; reparo na porta de acesso pois apresenta corrosão (dano significativo na sua parte inferior); pintura da edificação (alvenaria e porta).

**Foto 5** - Abrigo de alvenaria para reagentes químicos.

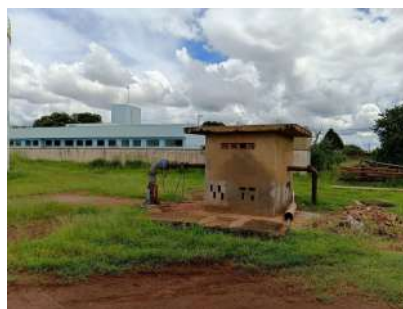
**Foto 6** - Abrigo de alvenaria para reagentes químicos.

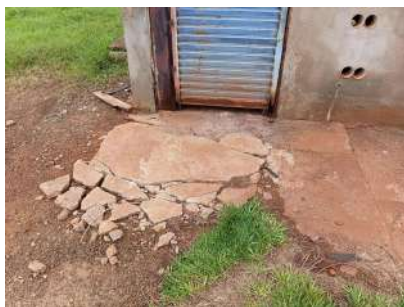
**Foto 7** - Dano no pavimento na entrada do abrigo para reagentes químicos.

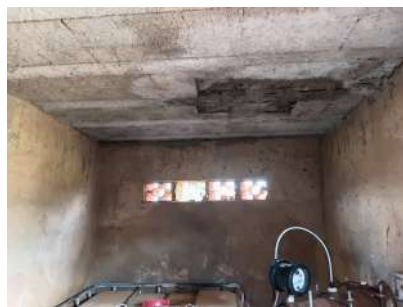
**Foto 8** - Interior do abrigo para reagentes químicos.
