## Relatório de Fiscalização

### RELATÓRIO DE FISCALIZAÇÃO TÉCNICA DOS SISTEMAS DE ÁGUA E ESGOTO DO MUNICÍPIO DE SANTA CRUZ DAS PALMEIRAS

PRESTADOR: PALMEIRAS SANEAMENTO

Americana, março de 2026

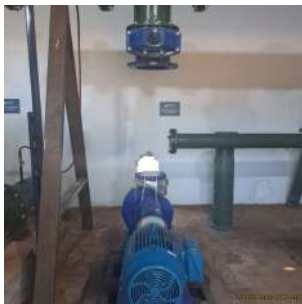
| EEAB AURORA | CSP-3.3 | Ausência de conjunto moto bomba reserva | Em até 180 dias |

[CSP3.3] Ausência de conjunto moto bomba reserva

**Foto 1** - Ausência de conjunto motobomba reserva  
em operação

Concluir a instalação  
do conjunto  
motobomba reserva

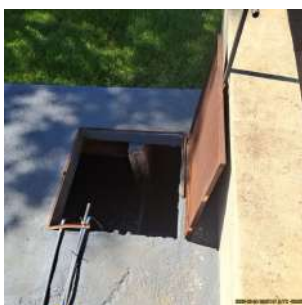
| ETA AURORA | ETA-5.22 | Ausência de manutenção, limpeza, conservação e segurança | Imediato |

[ETA-5.22] - Ausência de manutenção, limpeza, conservação e segurança **Não Conforme**

**Foto 1** - Tampa de proteção danificada

[ETA-5.22] Observações  
Providenciar a instalação de tampa de proteção na caixa de passagem localizada na saída dos filtros.

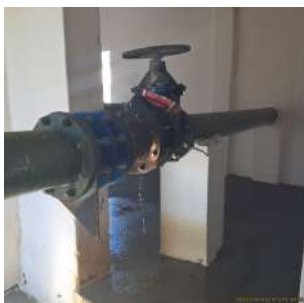
| EEAT ETA AURORA/TALAMONI | EEA-4.8 | Existência de vazamentos aparentes | Imediato |

[EEA4.8] Existência de vazamentos aparentes

**Foto 1** - Vazamento na válvula de retenção

Providenciar o conserto do vazamento na válvula de retenção.

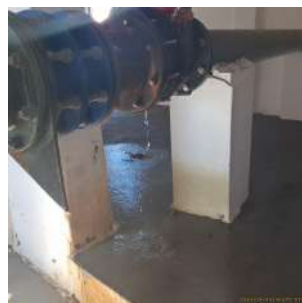
**Foto 2** - Detalhe do vazamento na válvula de retenção

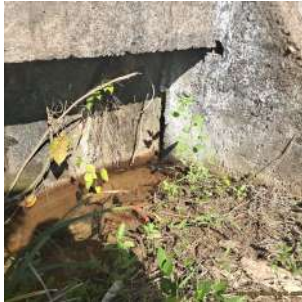
| Subsistema | Código NC | Não Conformidade | Prazo para solução |
|---|---|---|---|
| RESERVATÓRIO AURORA II | RES-6.3 | Existência de vazamentos aparentes | Imediato |

[RES6.3] Existência de vazamentos aparentes

Foto 1 - Vista lateral do vazamento aparente

Consertar o vazamento na lateral do reservatório

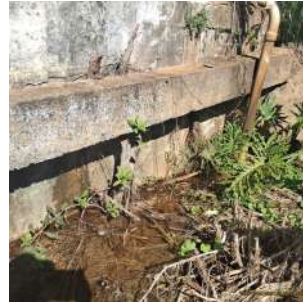
Foto 2 - Vista lateral do vazamento aparente
