### RELATÓRIO DE FISCALIZAÇÃO TÉCNICA DOS SISTEMAS DE ÁGUA E ESGOTO DO MUNICÍPIO DE SERTÃOZINHO

PRESTADOR: Serviço Autônomo de Água, Esgoto e Meio Ambiente de Sertãozinho (Saemas)

Verificação de Não Conformidades com auxílio exclusivo de drone

Americana, abril de 2026

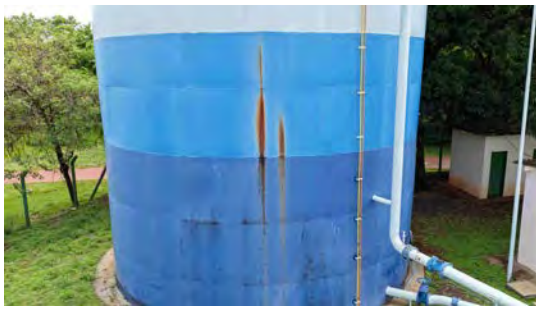
[RES6.14] Ausência de manutenção, limpeza, conservação e segurança

**Foto 1** - Início de corrosão na lateral do reservatório.

Corrigir a corrosão na lateral e proteger com pintura.

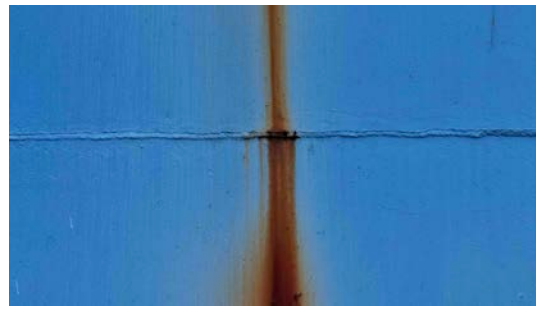
**Foto 2** - Início de corrosão na lateral do reservatório.

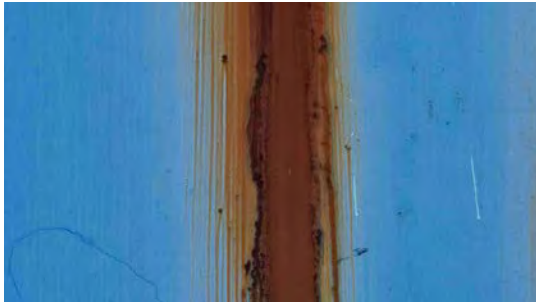
**Foto 3** - Início de corrosão na lateral do reservatório.

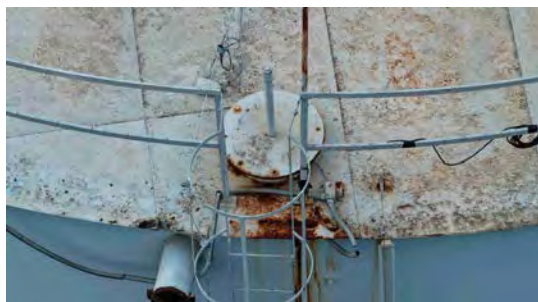
**[RES6.14] Ausência de manutenção, limpeza, conservação e segurança**

**Foto 1** - Corrosão próxima à tampa de inspeção.

Corrigir a corrosão próxima à tampa de inspeção e proteger com pintura. Já apontado no Relatório de Fiscalização 034/2026.

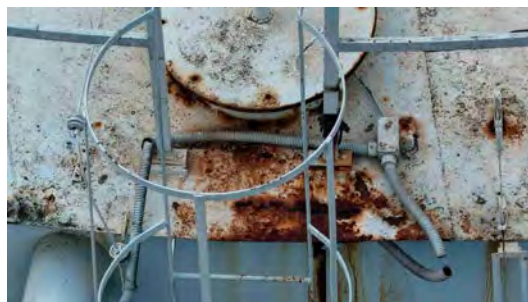
**Foto 2** - Corrosão próxima à tampa de inspeção.

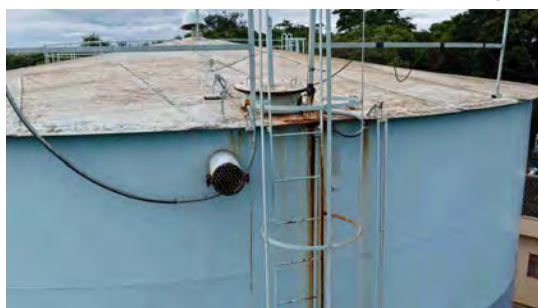
**Foto 3** - Corrosão próxima à tampa de inspeção.

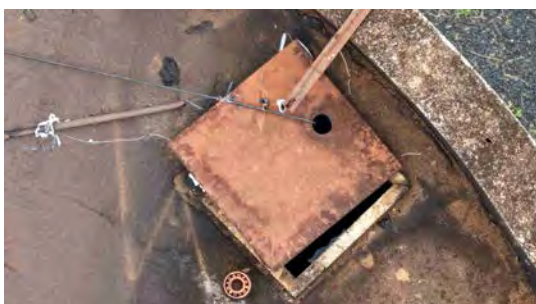
**Foto 1** - Tampa de inspeção semi aberta.

Providenciar o fechamento da tampa de inspeção.

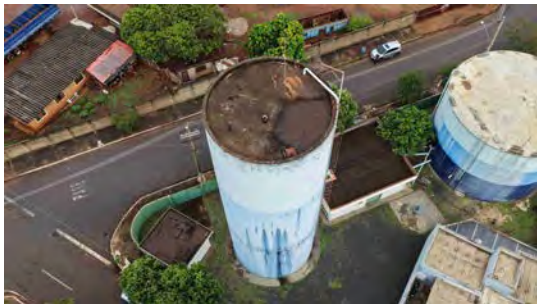
**[RES6.3] Existência de vazamentos aparentes**

Foto 1 - Vazamento na estrutura de concreto.

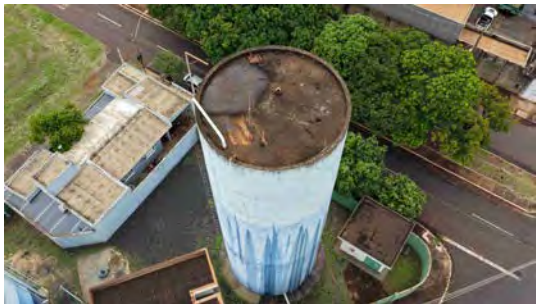
Foto 2 - Vazamento na estrutura de concreto.

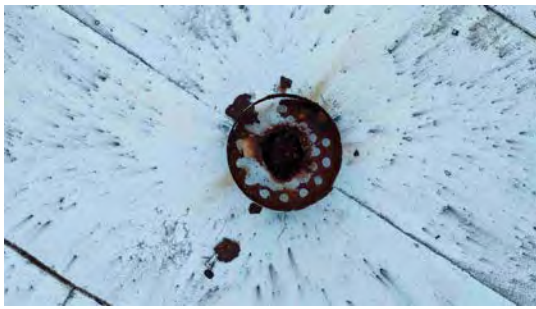
**Foto 1** - Tubulação de ventilação danificada.

Adequar a tubulação de ventilação.

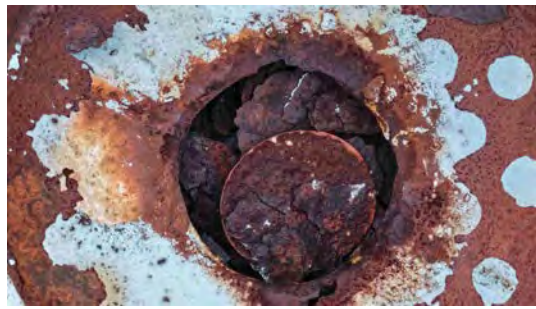
**Foto 2** - Tubulação de ventilação danificada.

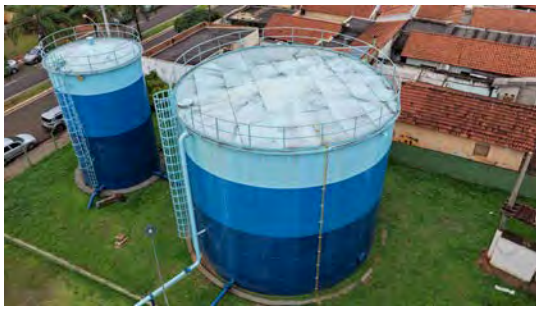
Foto 1 - Ausência de SPDA.

Instalar sistema SPDA completo. Já apontado no Relatório de Fiscalização 034/2026.

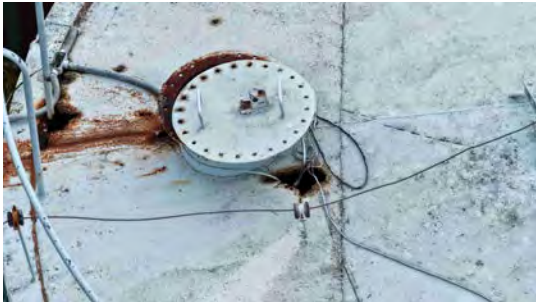
Foto 3 - Tampa de inspeção e aberturas por corrosão.

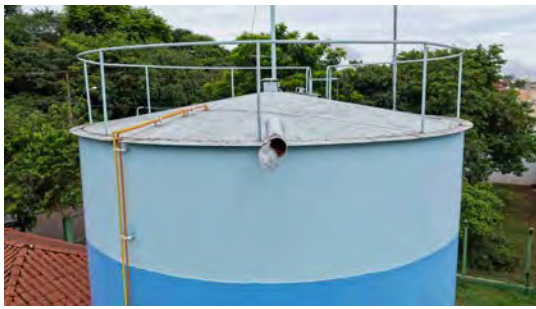
Guarda-corpo do topo possui apenas a travessa superior (corrimão). Instalar travessa intermediária e de rodapé. Já apontado no Relatório de Fiscalização 034/2026.

**Foto 1** - Guarda-corpo do topo apenas com travessa superior.

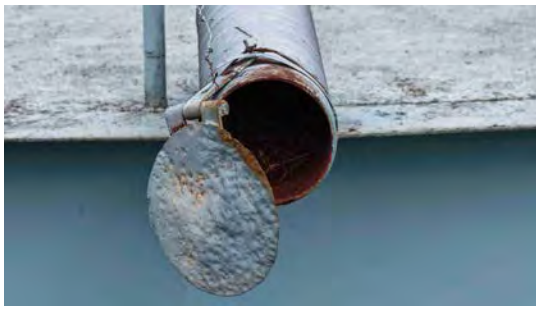
**Foto 1** - Extravasor com proteção de vedação comprometida.

Instalar tela na saída do extravasor. Orienta-se instalar tela de proteção em todas as aberturas do reservatório. Já apontado no Relatório de Fiscalização 034/2026

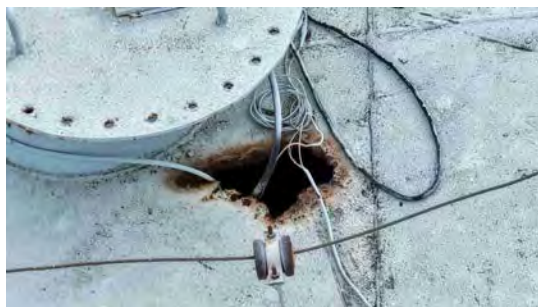
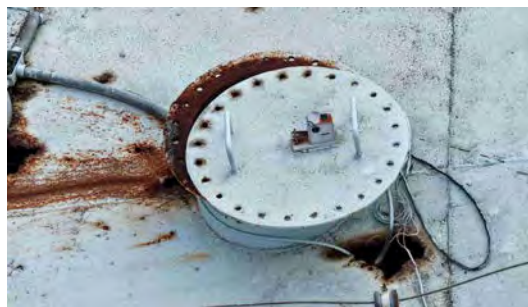
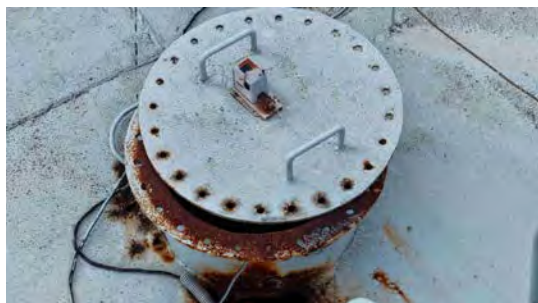
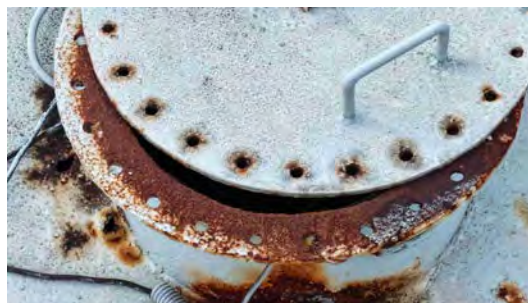
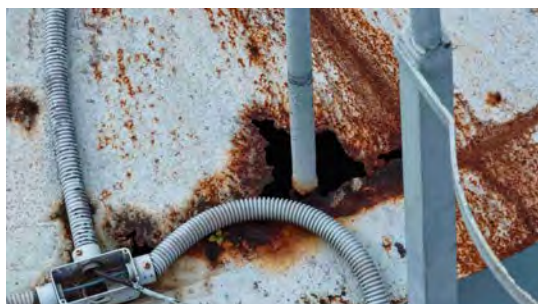
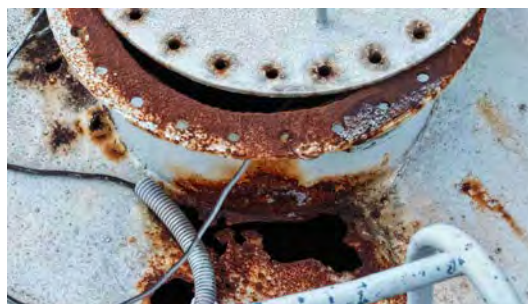
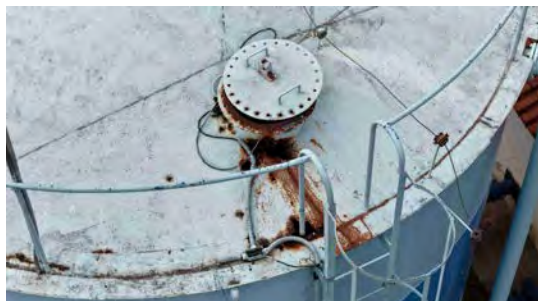
**Foto 1** - Aberturas ocasionadas por corrosão.

Corrigir as aberturas ocasionadas por corrosão no entorno da tampa de inspeção.

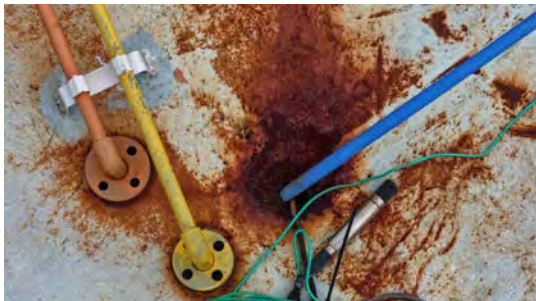
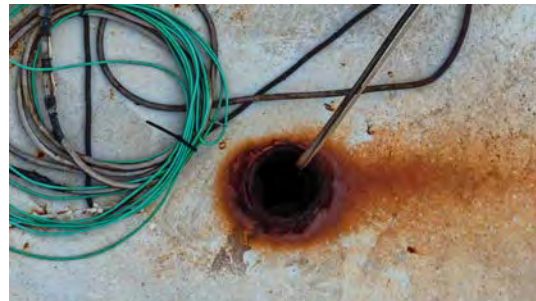
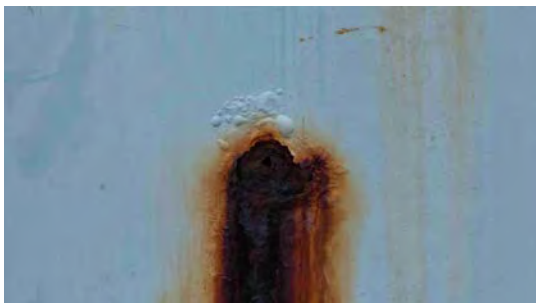
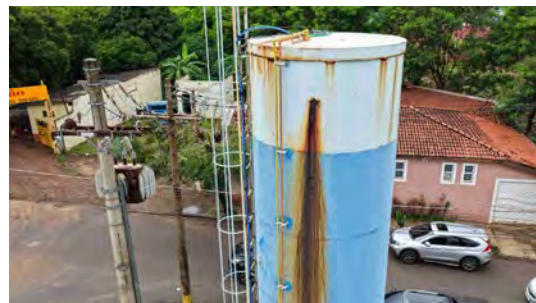
**Foto 9** - Ponto de corrosão da estrutura.

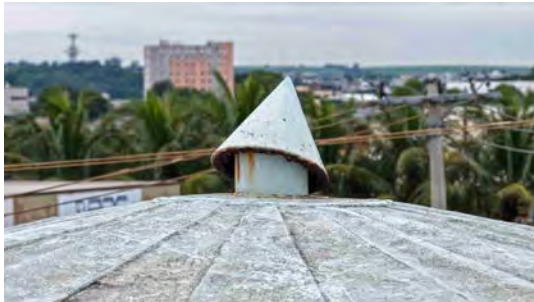
**Foto 1** - Ausência de tela de proteção na tubulação de ventilação.

Instalar tela de proteção nas aberturas do reservatório.

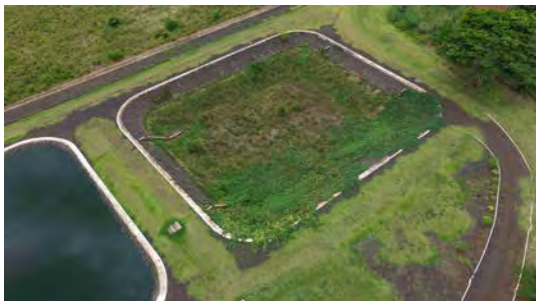
Vazamento nas duas lagoas de tratamento já apontado no Auto de Notificação 193/2024.

**Foto 1** - Lagoa anaeróbia 02 seca.
