## Relatório de Fiscalização

### RELATÓRIO DE FISCALIZAÇÃO TÉCNICA DOS SISTEMAS DE ÁGUA E ESGOTO DO MUNICÍPIO DE SÃO SIMÃO

PRESTADOR: Prefeitura Municipal de São Simão

Americana, abril de 2026

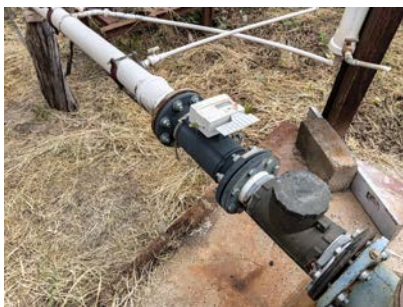
**Foto 6** - Macromedidor da captação.

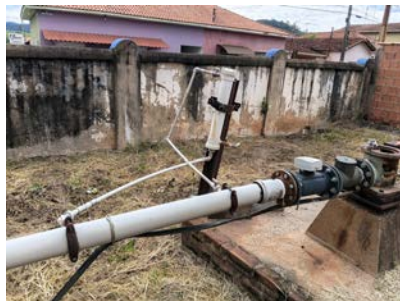
**Foto 9** - Equipamento instalado para dosagem de reagentes através de pastilhas cloro/flúor.

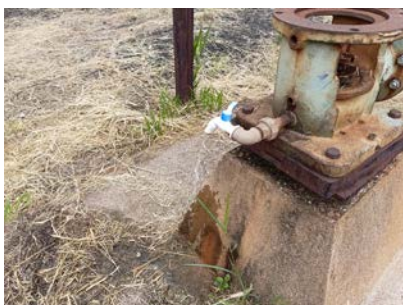
**Foto 12** - Torneira para captação de água bruta.

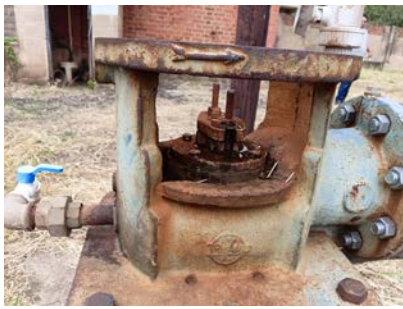
[CSB2.9] Ausência de tubo de medição de nível

Foto 3 - Ausência de tubo para medição de nível.

Instalar tubo para medição de nível da captação.

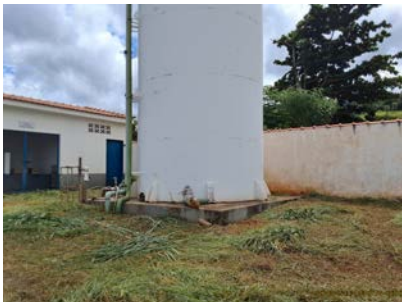
Foto 2 - Vista da base do reservatório.

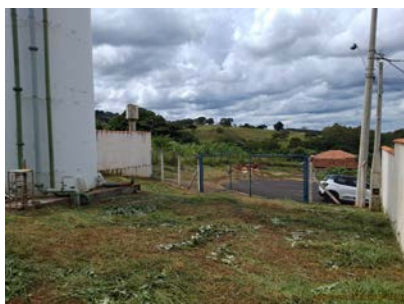
**Foto 10** - Vista da área interna da unidade, evidenciando cercamento com muro, alambrado e

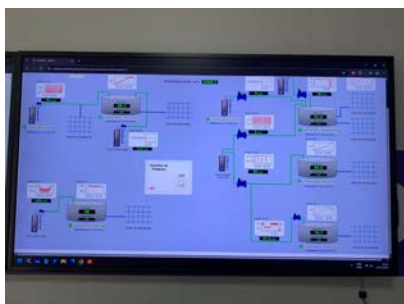
**Foto 1** - CCO em agosto de 2025.

No dia da fiscalização o prestador informou sobre a troca do sistema do CCO. Instalar medidor de nível e integrar com o CCO.
