## Relatório de Fiscalização

### RELATÓRIO DE FISCALIZAÇÃO TÉCNICA DOS SISTEMAS DE ÁGUA E ESGOTO DO MUNICÍPIO DE RIO DAS PEDRAS

PRESTADOR: SERVIÇO AUTÔNOMO DE ÁGUA E ESGOTO DE RIO DAS PEDRAS - SAAE

Verificação de Não Conformidades

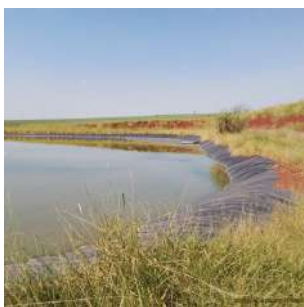
**Foto 11** - Entrada da Lagoa 2 (desnívelamento das entradas)

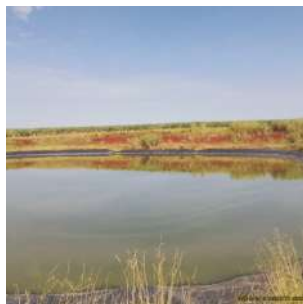
**Foto 8** - Lagoa 2 - Tubo afogado, sobrecarregando uma entrada

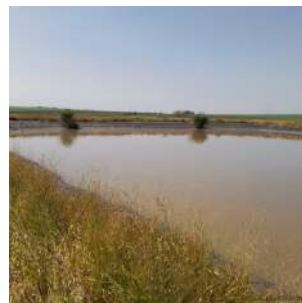
[ETE8.29] Ausência de manutenção, limpeza, conservação e segurança

Realizar roçada geral em torno das estruturas

**Foto 2** - Saída Lagoa 1

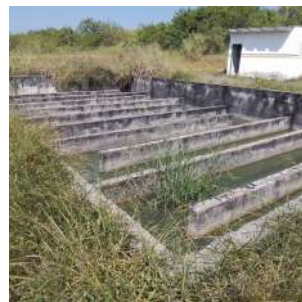
**Foto 3** - Tanque de Contato (Chicanas)

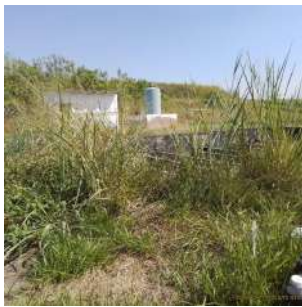
Foto 4 - Mato Alto

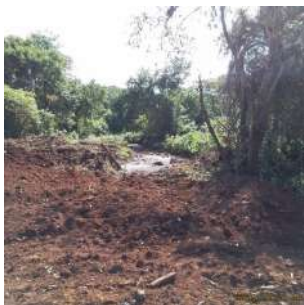
| <b>Observações Gerais</b> | No dia 05/20/2026 a ARES-PCJ identificou um rompimento do emissário de esgoto no local apontado, antes da EEE Geral. Essa ficha comprova que a reparação do emissário foi realizada pelo SAAE. Cerca de 120m de tubulação foram substituídas do ponto de rompimento até a EEE Geral. |

**Foto 1** - Vista geral por onde o esgoto era conduzido in natura

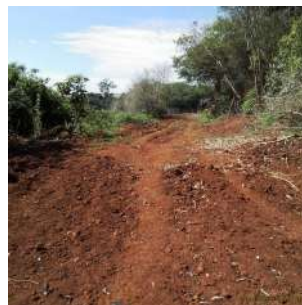
**Foto 2** - Trecho do emissário substituído

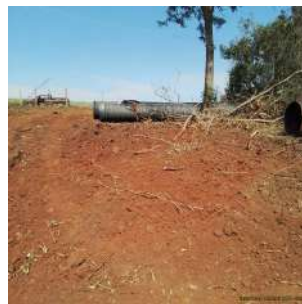
**Foto 3** - Tubulação que sobrou da manutenção

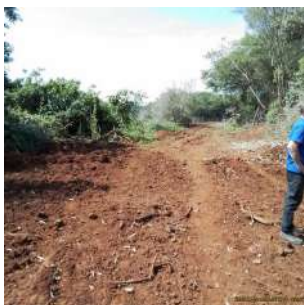
**Foto 4** - Trecho do emissário substituído

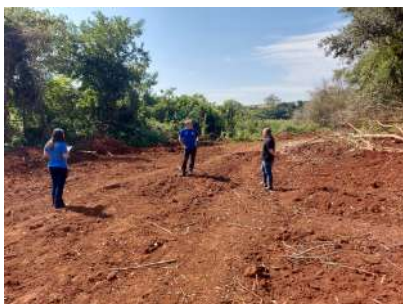
**Foto 6** - Vista geral do trecho do emissário substituído

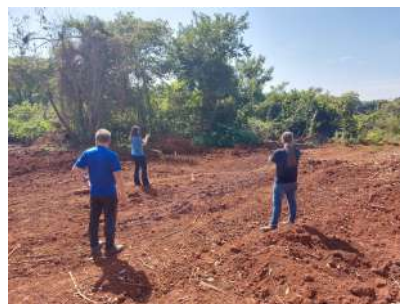
**Foto 7** - Vista geral do trecho do emissário substituído
