RELATÓRIO DE FISCALIZAÇÃO TÉCNICA DOS SISTEMAS DE ÁGUA DO MUNICÍPIO DE NOVA ODESSA

PRESTADOR: CODEN AMBIENTAL - COMPANHIA DE DESENVOLVIMENTO DE NOVA ODESSA

Verificação de Não Conformidades

Americana, abril de 2026

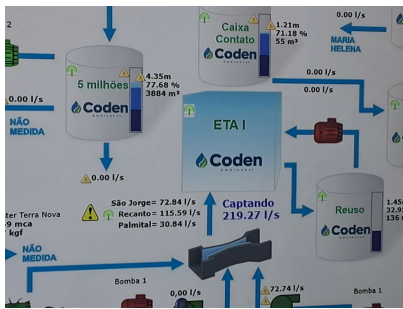
**[ETA-5.7] - Ausência de Macromedidor com indicação direta de vazão ou volume nas entradas e saídas da ETA**

Providenciar a transmissão da leitura direta da vazão dos reservatórios 5000m3 e semienterrado ETA (vazão de saída da ETA)

**Foto 1** - Telemetria com ausência de leitura da vazão dos reservatórios 5000 e Semienterrado ETA

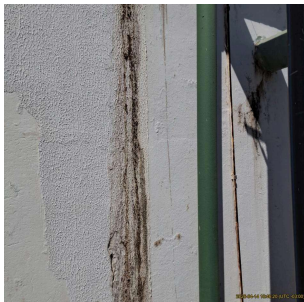
[ETA-5.13] - Existência de vazamentos aparentes apontado no Relatório de Fiscalização 166/2024. Advertência 001/2026. Há recurso em análise pela DTO. Nota-se que agora há vazamentos nas paredes de todos decantadores e filtros.

**Foto 1** - Vista 1 - Vazamento na parede do decantador 1

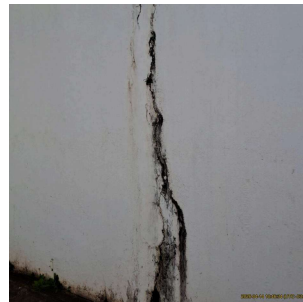
**Foto 2** - Vista 2 - Vazamento na parede do decantador 2

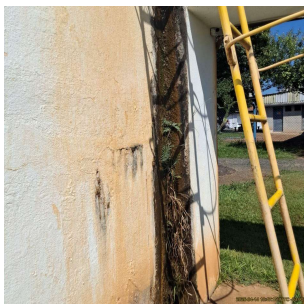
**Foto 3** - Vista 3 - Vazamento na junta do decantador 1

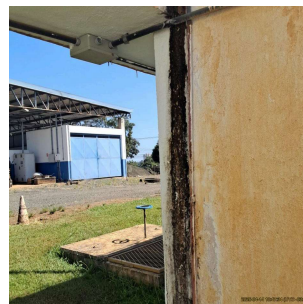
**Foto 4** - Vista 4 - Vazamento na junta do decantador 2

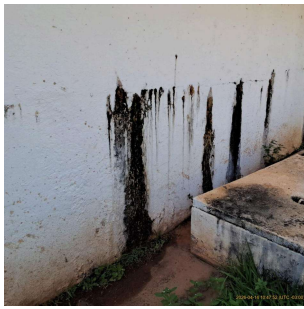
**Foto 5** - Vista 5 - Vazamento na parede do decantador 1

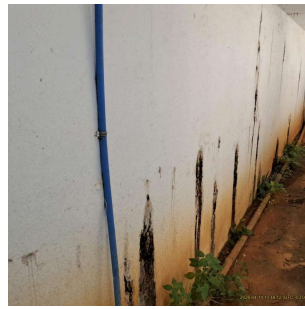
**Foto 6** - Vista 6 - Vazamento na parede do decantador 1

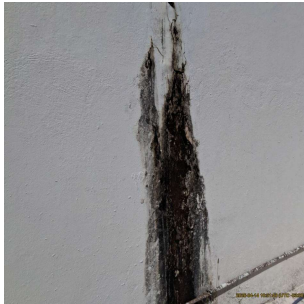
**Foto 7** - Vista 7 - Vazamento na parede do decantador 2

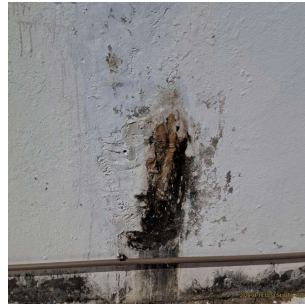
**Foto 8** - Vista 8 - Vazamento na parede do decantador 2

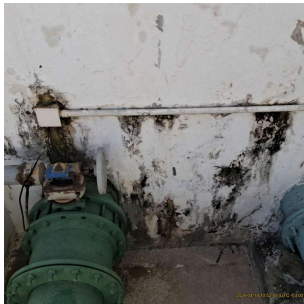
**Foto 9** - Vista 9 - Vazamento na parede do filtro 2

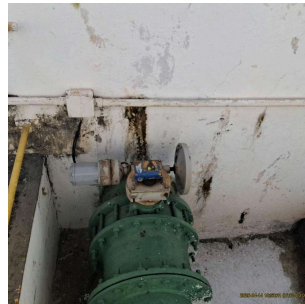
**Foto 10** - Vista 10 - Vazamento na parede do filtro 2

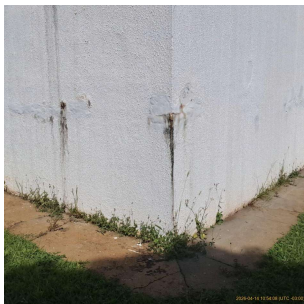
**Foto 11** - Vista 11 - Vazamento na parede do filtro 1

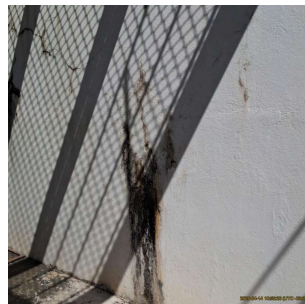
**Foto 12** - Vista 12 - Vazamento na parede do filtro 1

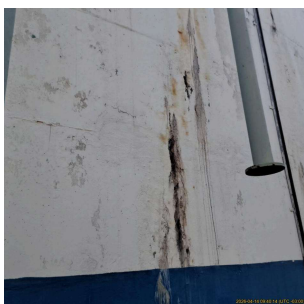
[RES6.3] Existência de vazamentos aparentes apontado no Relatório de Fiscalização 166/2024. Advertência 001/2026. Há recurso em análise pela DTO.

**Foto 1** - Vista 1 - Vazamentos na parede do reservatório

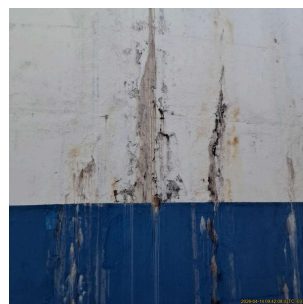
**Foto 2** - Vista 2 - Vazamentos na parede do reservatório

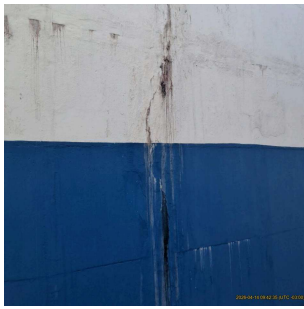
**Foto 3** - Vista 3 - Vazamentos na parede do reservatório

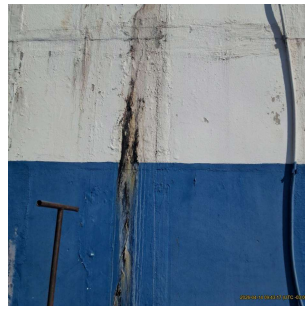
**Foto 4** - Vista 4 - Vazamentos na parede do reservatório

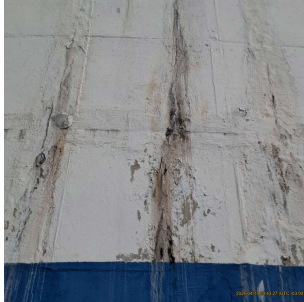
**Foto 5** - Vista 5 - Vazamentos na parede do reservatório
