### RELATÓRIO DE FISCALIZAÇÃO TÉCNICA DOS SISTEMAS DE ÁGUA E ESGOTO DO MUNICÍPIO DE DOBRADA

PRESTADOR: SECRETARIA MUNICIPAL DE MEIO AMBIENTE E SANEAMENTO

Verificação de Não Conformidades

São José do Rio Preto, maio de 2026

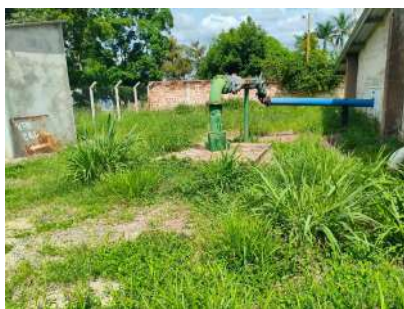
Durante a fiscalização,  
constatou-se a  
presença de vegetação  
alta e acúmulo de  
sujeira nas bombas  
dosadoras e na casa  
de  
armazenamento/dosag  
em de cloro e flúor,  
evidenciando  
deficiência de limpeza  
e manutenção.  
Providenciar a roçada  
imediata do local e  
implementar rotina de  
limpeza e conservação  
dos abrigos de  
armazenamento e  
dosagem de produtos  
químicos.

**Foto 1** - Presença de vegetação alta no entorno da unidade fiscalizada.

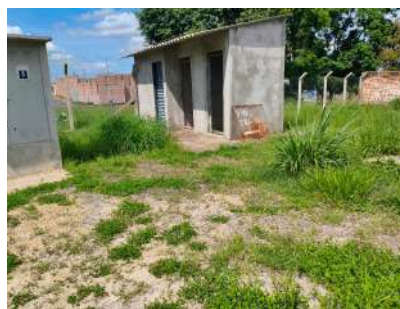
**Foto 2** - Área com mato alto junto às instalações de dosagem.

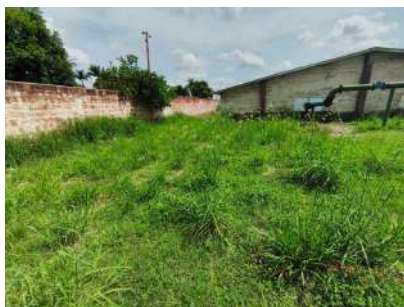
**Foto 3** - Vista geral evidenciando a necessidade de roçada na área.

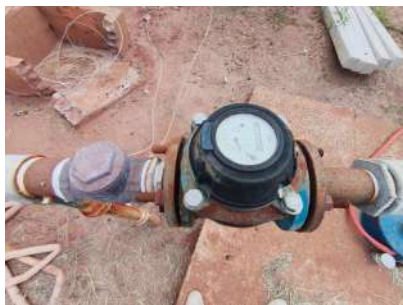
**Foto 3** - Detalhe do macromedidor de vazão.

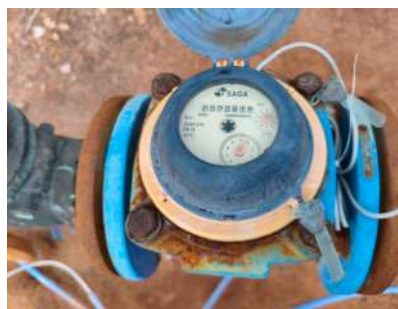
**Foto 4** - Vista do macromedidor de vazão.

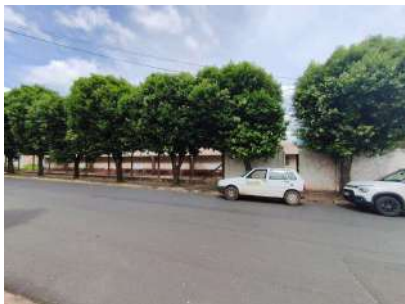
**Foto 1** - Vista geral da localização da estação elevatória de água.

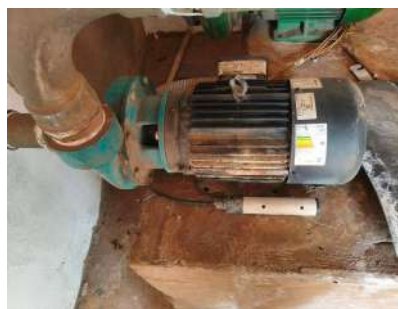
**Foto 4** - Vista geral do conjunto motobomba 1, evidenciando o estado de conservação, conexões hidráulicas e base de instalação.

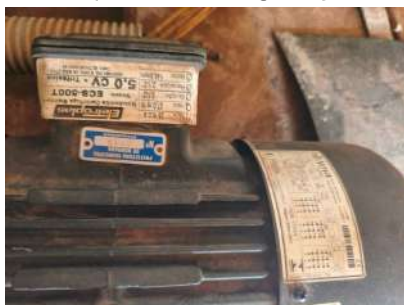
**Foto 5** - Detalhe da placa de identificação do conjunto motobomba 1, contendo especificações técnicas do equipamento.

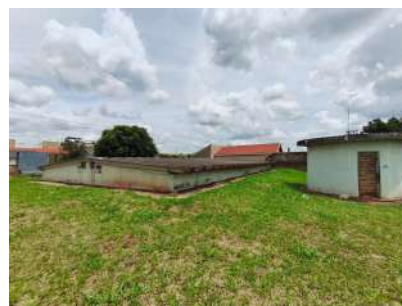
**Foto 11** - Vista geral do reservatório semienterrado de 500.000 L e o local da estação elevatória de água.
