## Relatório de Fiscalização

### RELATÓRIO DE FISCALIZAÇÃO TÉCNICA DOS SISTEMAS DE MANEJO DE RESÍDUOS SÓLIDOS URBANOS E LIMPEZA URBANA DO MUNICÍPIO DE SANTO ANTÔNIO DE POSSE

PRESTADOR: Secretaria de Serviços Públicos e Meio Ambiente  
Fiscalização das Condições Gerais da Prestação dos Serviços  
Americana, maio de 2026

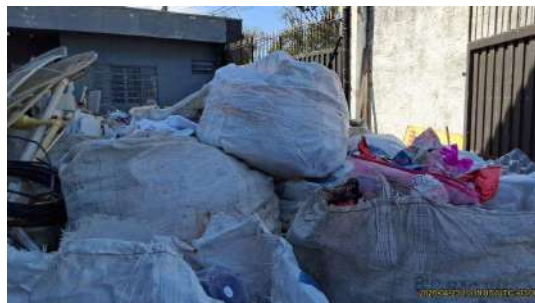
Foto 2 - Material aguardando triagem

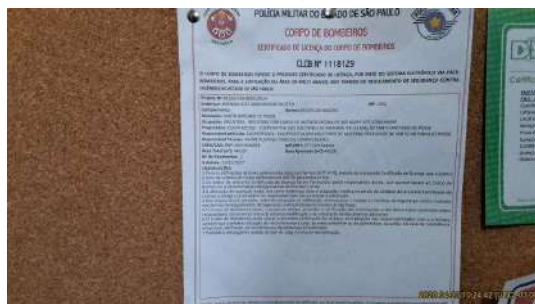
**Foto 14 - Certificado de Licença do Corpo de Bombeiros. Validade jan/2027**

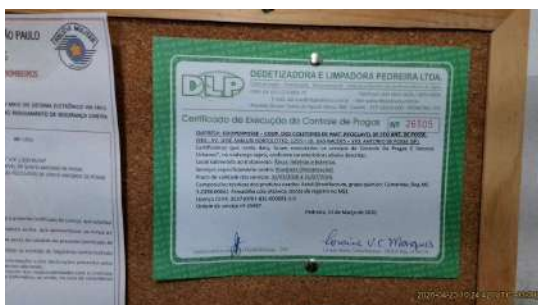
**Foto 15 - Certificado de controle de pragas**

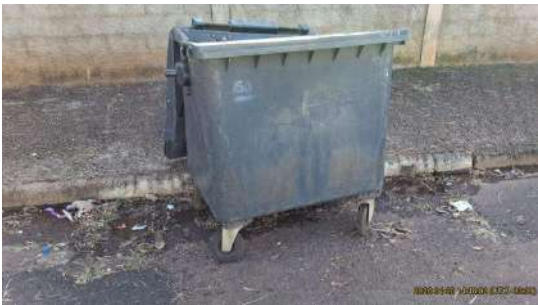
Foto 1

| [OP2.2] Não manter condições adequadas de conservação em instalação ou equipamento associado a prestação de serviço | Não Conforme |

| [OP2.2] Observações | Contentor se encontra danificado |

| Subsistema/local | Código NC | Descricao NC | Prazo para adequação |
|---|---|---|---|
| Contentor PEAD - R. Pref. Pedro Ferreira Alves | OP-2.2 | Não manter condições adequadas de conservação em instalação ou equipamento associado a prestação de serviço | Em até 30 dias |

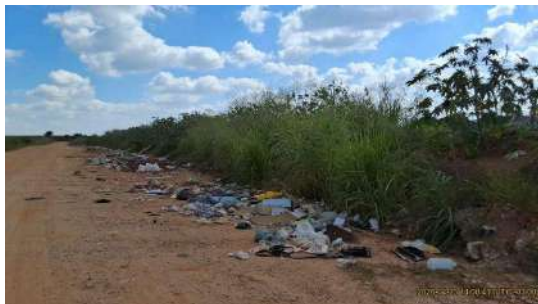
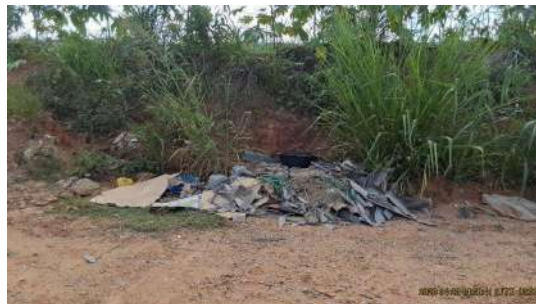
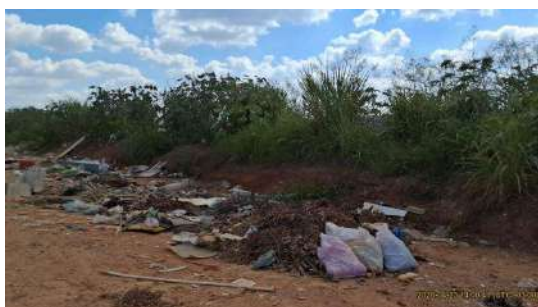
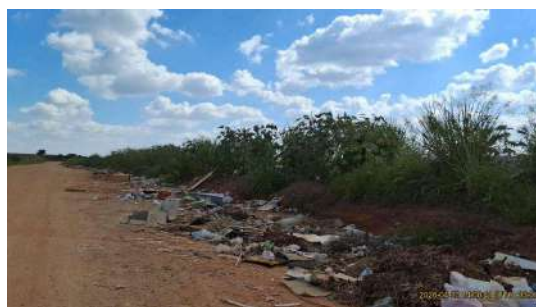
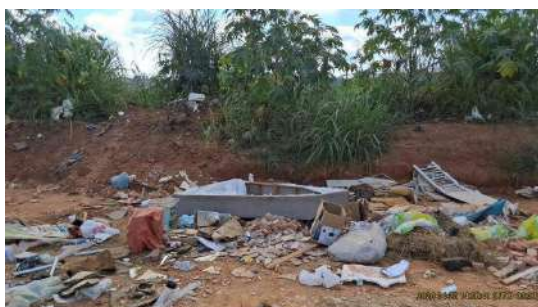
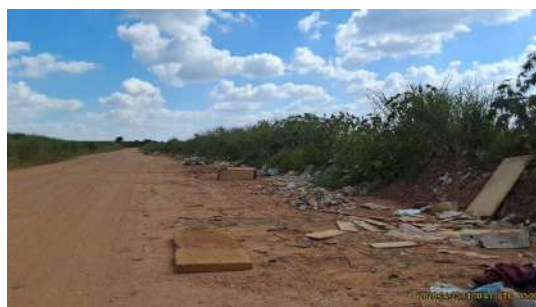
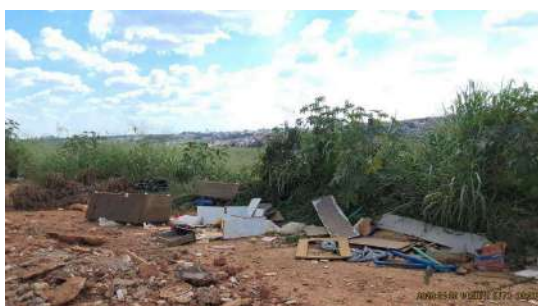
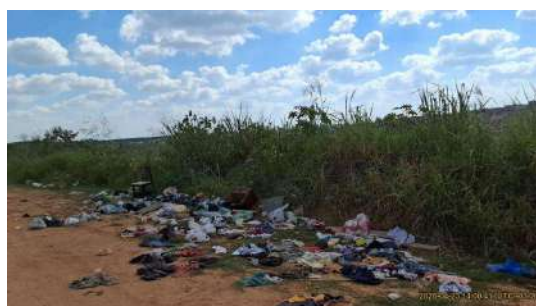
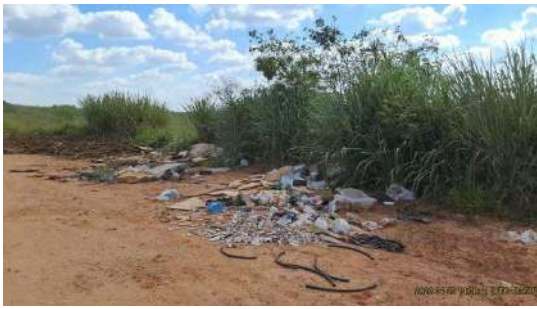
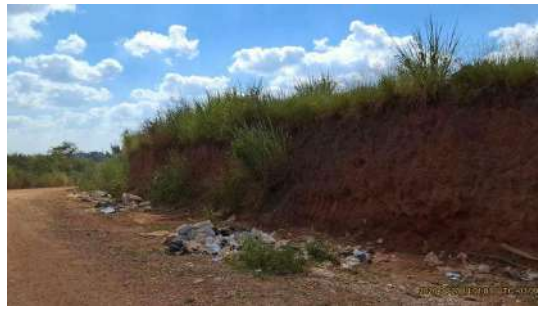
Foi observada a existência de uma área de descarte irregular de resíduos, de significativa extensão, no município, localizada próxima à Rodovia Aziz Lian (item fiscalizado nº 14.809). Além da necessidade de realização de limpeza corretiva, destaca-se a relevância da manutenção contínua de ações de educação ambiental e de fiscalização, de forma a prevenir novas ocorrências e promover o adequado gerenciamento dos resíduos.

[SLU8.4] Não executar serviço de limpeza corretiva de deposições irregulares conforme plano operacional

| Subsistema/local | Código NC | Descricao NC | Prazo para adequação |
|---|---|---|---|
| Descarte irregular (-22.6144, -46.9043) | SLU-8.4 | Não executar serviço de limpeza corretiva de deposições irregulares conforme plano operacional | Imediato |

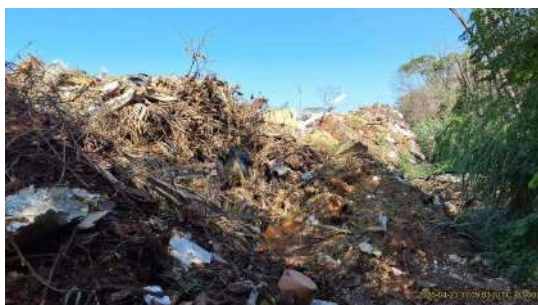
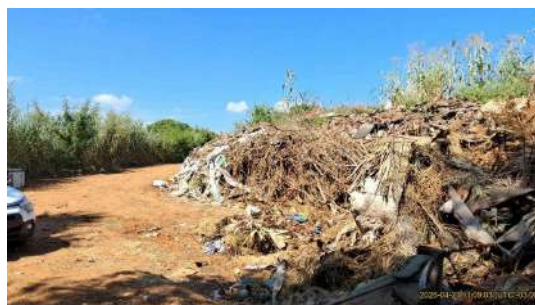
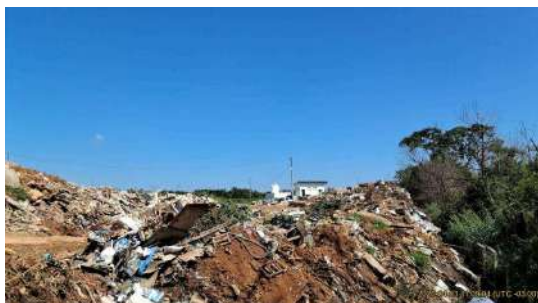
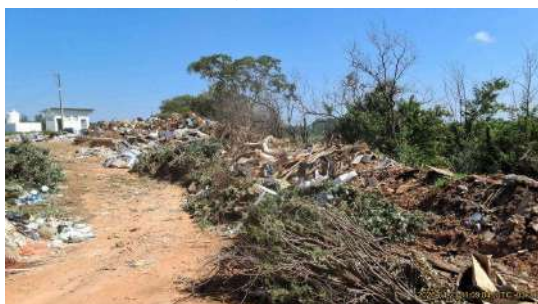
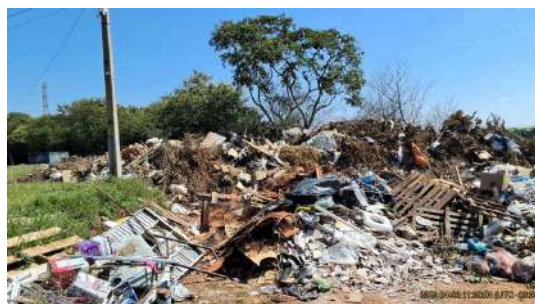
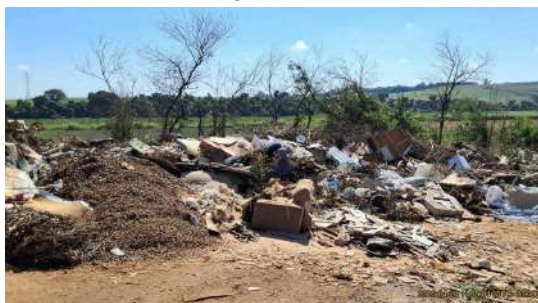
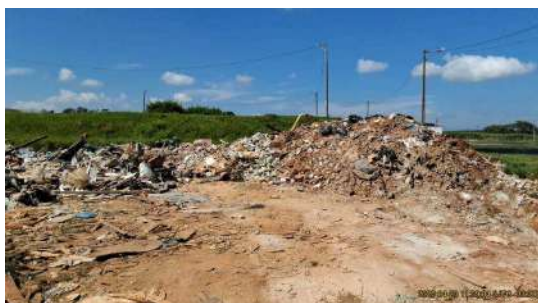
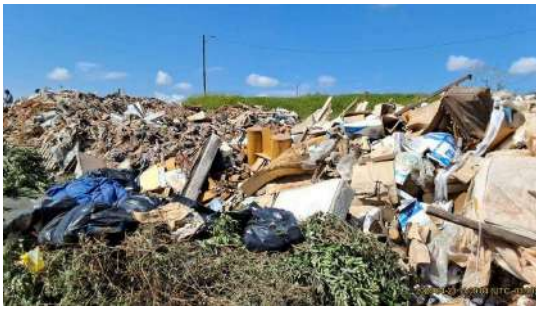
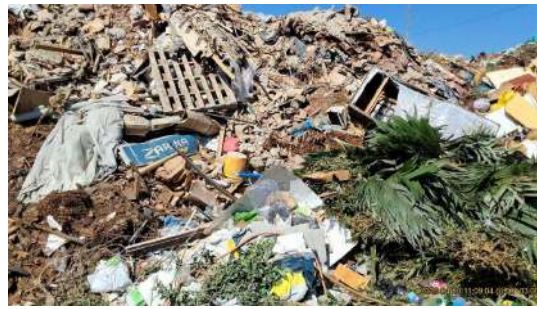
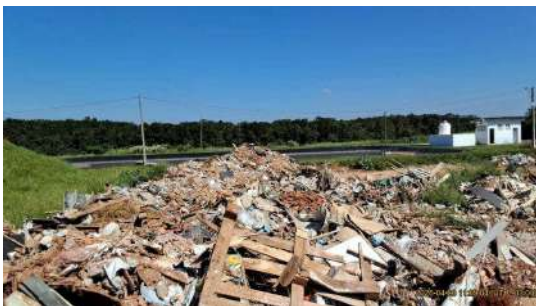
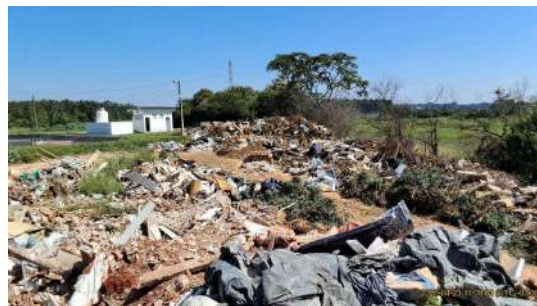
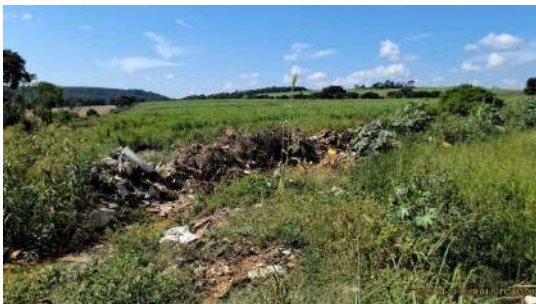
Foi realizada inspeção em área anexa à Estação de Tratamento de Esgoto (ETE) do município, onde atualmente ocorre a destinação de resíduos da construção civil, resíduos volumosos, resíduos verdes, entre outros. Não foi identificado a existência de licenciamento ambiental para a referida área. Ademais, verificou-se que a segregação precária entre os diferentes tipos de resíduos pode comprometer sua destinação final adequada, bem como elevar os custos operacionais associados ao manejo e à disposição.

Foi observado a destinação de resíduos diversos (resíduos verdes, volumosos, recicláveis etc.) no local, sem segregação adequada. Não foi identificado licenciamento da área.

| Subsistema/local | Código NC | Descricao NC | Prazo para adequação |
|---|---|---|---|
| Área de destinação de resíduos - ETE | DFI-7.2 | Destinar resíduos sólidos de forma ou em local sem licenciamento ambiental válido | Imediato |

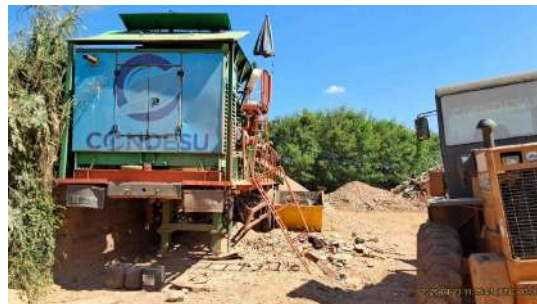
**Foto 18** - Britador de RCC
