## Relatório de Fiscalização

### RELATÓRIO DE FISCALIZAÇÃO TÉCNICA DOS SISTEMAS DE ÁGUA E ESGOTO DO MUNICÍPIO DE SANTA BÁRBARA DOESTE

PRESTADOR: Departamento de Água e Esgoto - DAE

Verificação de Não Conformidades

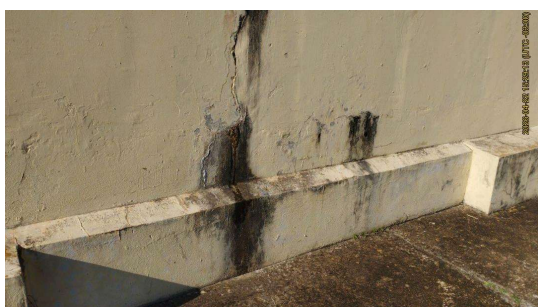
Foram identificados pequenos pontos de vazamento nas paredes do reservatório. Recomenda-se a correção desses vazamentos para prevenir possíveis danos à estrutura e garantir sua integridade.

**Foto 1** - Ponto com vazamento na parede do reservatório.

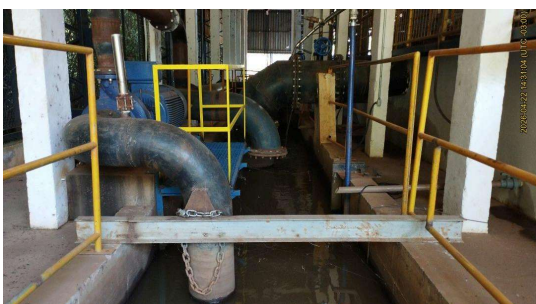
**Foto 19** - Canaleta de sucção das bombas. À esquerda da imagem, observa-se um conjunto moto-bomba que, segundo informado pelo prestador, não pertence ao DAE. De acordo com

essas informações, o equipamento pertence a um conjunto de indústrias responsável pela captação de água bruta, sendo o tratamento dessa água de sua própria responsabilidade, conforme outorga específica destinada a essa captação. Recomenda-se ao DAE que avalie possíveis interferências dessa captação em sua própria, a fim de evitar ou mitigar eventuais comprometimentos do abastecimento público.

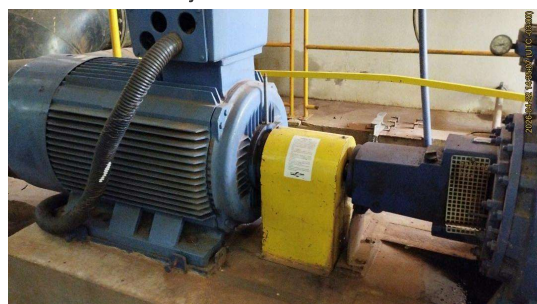
**Foto 20** - Detalhe do conjunto moto-bomba das indústrias.

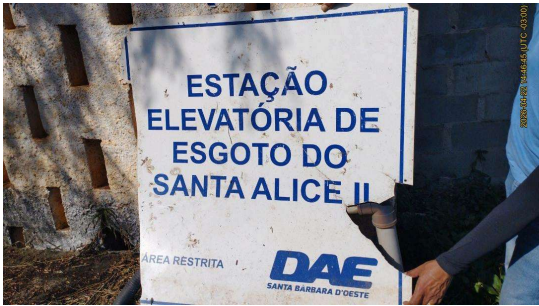
Há uma placa de identificação no local; no entanto, ela não está afixada em posição visível. A placa deve ser instalada em local de fácil visualização, preferencialmente nas paredes internas aos alambrados, a fim de evitar sua remoção.

Foto 1 - Placa de identificação que se encontrava caída sobre o poço de sucção.
