## Relatório de Fiscalização

### RELATÓRIO DE FISCALIZAÇÃO TÉCNICA DOS SISTEMAS DE ÁGUA E ESGOTO DO MUNICÍPIO DE PIRACICABA

PRESTADOR: SERVIÇO MUNICIPAL DE ÁGUA E ESGOTO - SEMAE DE PIRACICABA

Verificação de Não Conformidades

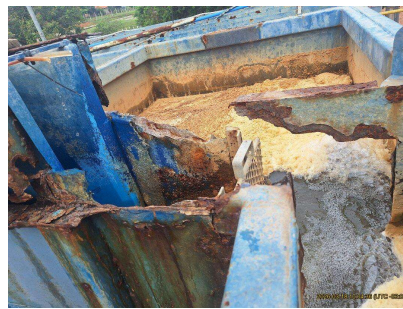
Foto 4 - Dosagem de PAC (coagulante) na mistura rápida e detalhe de estrutura degradada

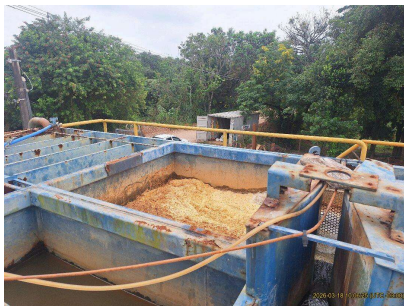
Foto 7 - Câmara de floculação sem agitador

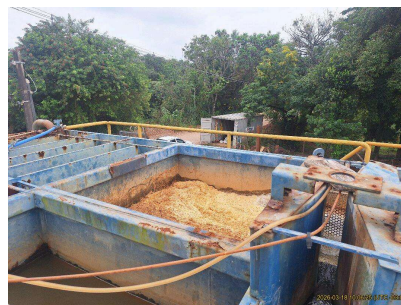
1- Macromedidor de entrada ausente (em manutenção); 2- Uma das câmaras de floculação sem misturador (em manutenção); 3- Estrutura da ETA degradada, com oxidação generalizada e corrosão profunda da interface de ar e água entre o ponto de mistura do coagulante e a câmara de floculação; 4- Vigas que suportam misturadores com degradação severa.

Foto 1 - 1- Macromedidor ausente, em manutenção

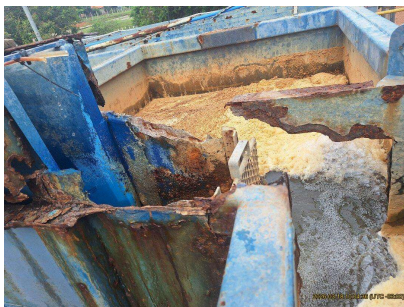
Foto 2 - 2- Uma das câmaras de floculação sem misturador (em manutenção)

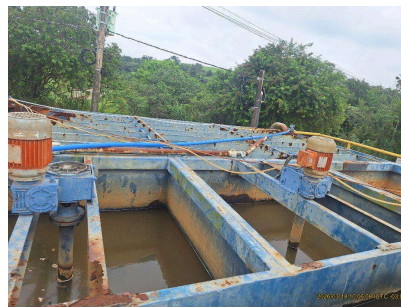
Foto 3 - 3 - Oxidação generalizada e corrosão profunda da interface de ar e água entre o ponto de mistura do coagulante e a câmara de floculação.

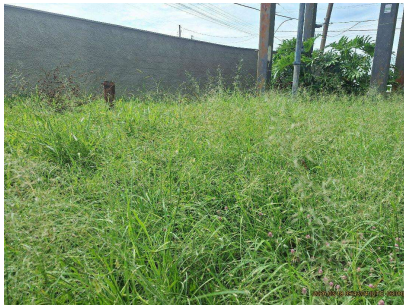
Mato alto no entorno do reservatório do momento da inspeção.

Foto 1 - Mato alto no entorno do reservatório.
