## Relatório de Fiscalização

### RELATÓRIO DE FISCALIZAÇÃO TÉCNICA DOS SISTEMAS DE ÁGUA E ESGOTO DO MUNICÍPIO DE MATÃO

PRESTADOR: ÁGUAS DE MATÃO

Verificação de Não Conformidades

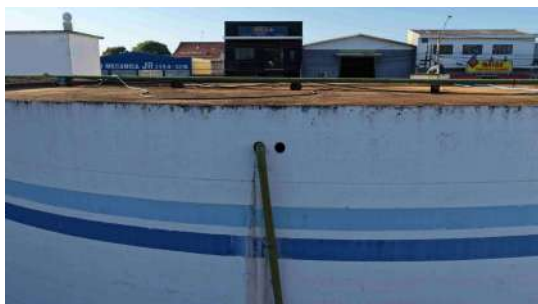
**[RES6.9] Inexistência de telas de proteção contra entrada de insetos e pequenos animais nas tubulações de ventilação**

**Foto 1** - Alimentação e abertura.

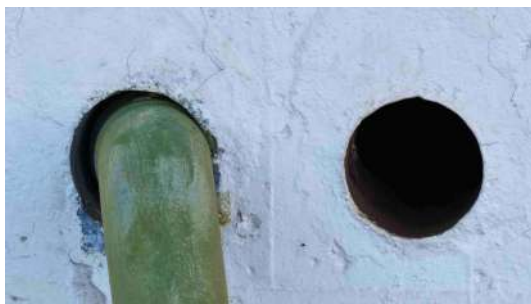
**Foto 2** - Detalhe da abertura sem rede.

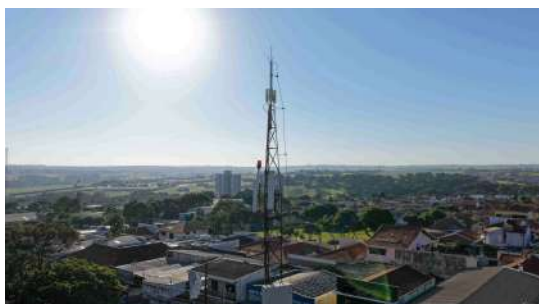
### [RES6.7] Inexistência de para-raios em reservatórios elevados

**Foto 1** - Haste do SPDA.

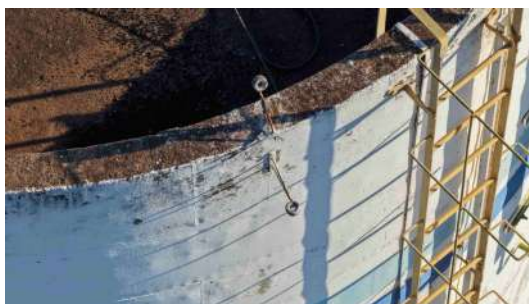
**Foto 2** - Detalhe do condutor de descida rompido.

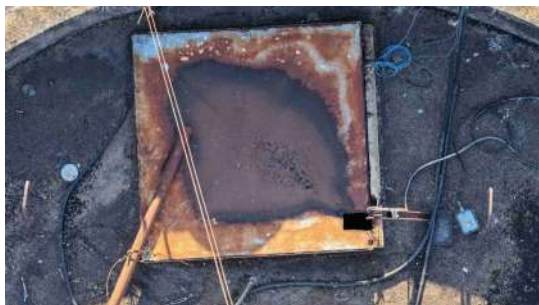
A tampa de inspeção do reservatório elevado se encontra com estado avançado de corrosão e abertura que possibilita a entrada de insetos e pequenos animais no interior do reservatório.

Foto 1 - Detalhe da tampa de inspeção.

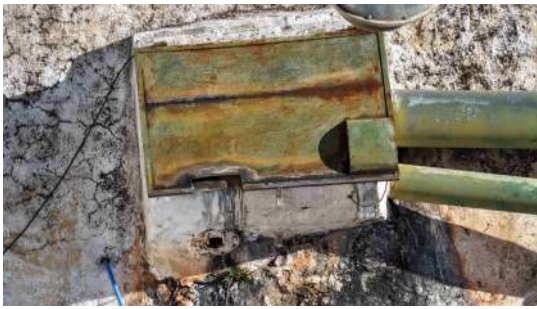
**Foto 1** - A tampa de inspeção encontra-se danificada, sendo necessária a sua manutenção.

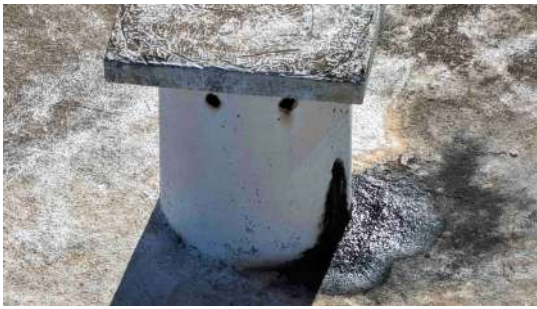
Diversos vazamentos foram constatados no entorno do reservatório e no topo. A não conformidade será considerada sanada quando todos os vazamentos tiverem sido corrigidos.

Foto 5 - Vazamento 5 - identificado junto à ventilação no topo do reservatório.

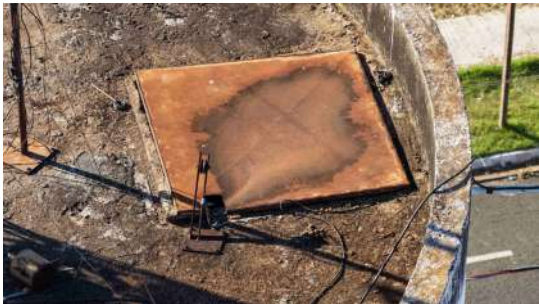
A tampa de inspeção do reservatório se encontra oxidada, sendo necessária a sua manutenção ou troca.

Foto 1 - Detalhe da tampa de inspeção oxidada.

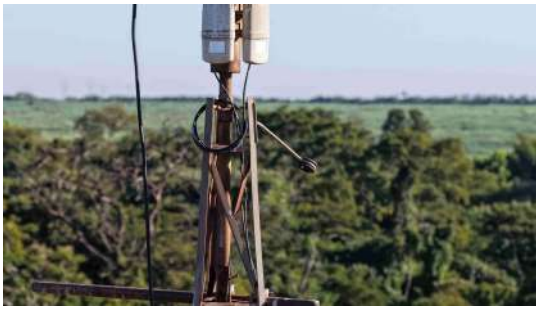
**[RES6.7] Inexistência de para-raios em reservatórios elevados**

**Foto 1** - Detalhe dos suportes instalados para o condutor de descida.

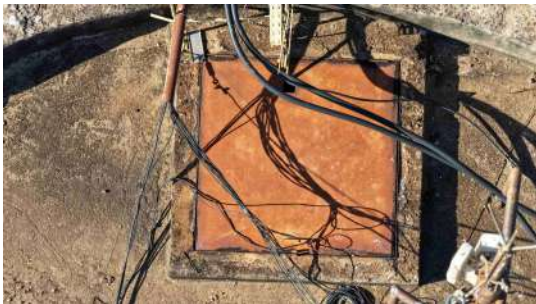
A tampa de inspeção do reservatório apresenta sinais de deterioração, sendo necessária a sua manutenção ou troca.

**Foto 1** - Detalhe da tampa de inspeção.

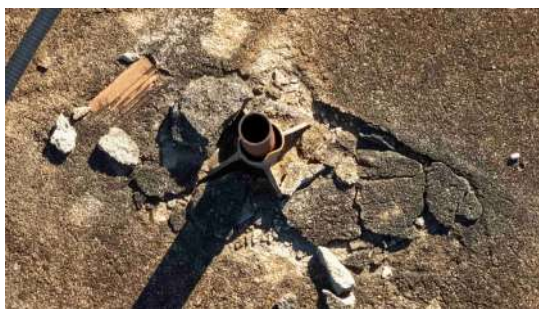
**[RES6.14] Ausência de manutenção, limpeza, conservação e segurança**

**Foto 1** - Detalhe da abertura no topo do reservatório.

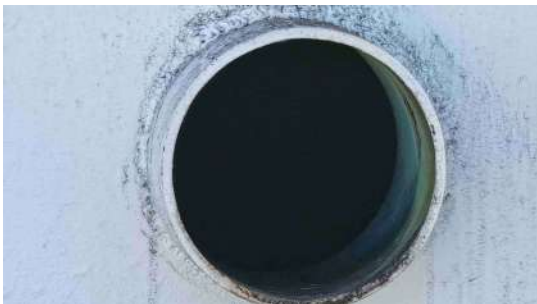
**[RES6.9] Inexistência de telas de proteção contra entrada de insetos e pequenos animais nas tubulações de ventilação**

**Foto 1** - Tubulação sem tela.

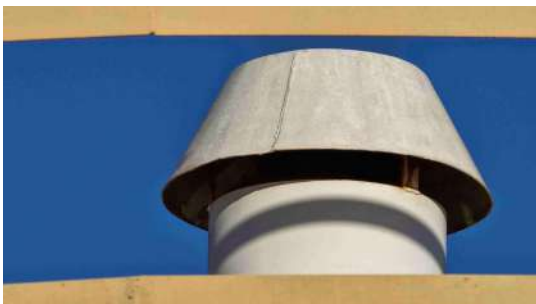
**Foto 1** - Detalhe da ventilação no topo do reservatório sem tela de proteção.

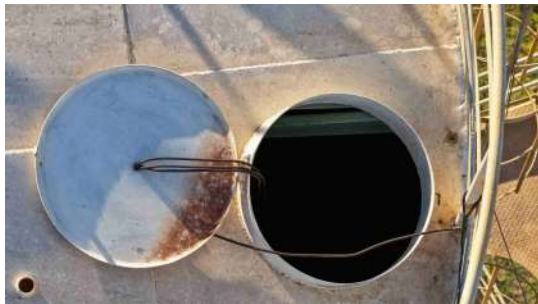
**[RES6.10] O reservatório não possui tampas de inspeção em boas condições**

Foto 1 - Detalhe da abertura.

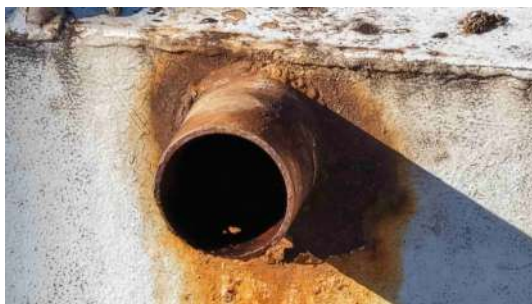
**[RES6.9] Inexistência de telas de proteção contra entrada de insetos e pequenos animais nas tubulações de ventilação**

**Foto 2** - Detalhe da tubulação.

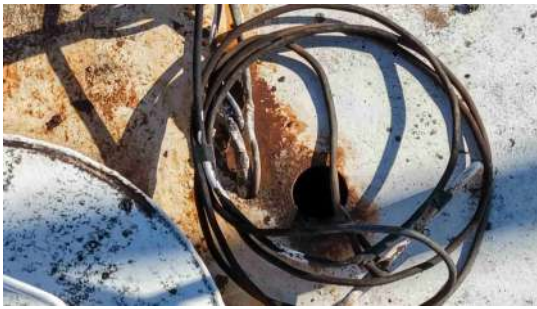
Na data do levantamento aéreo com auxílio de drone, as proximidades da tampa de inspeção se encontravam deterioradas, além de haver uma abertura que permite a entrada de insetos e pequenos animais.

Foto 1 - Detalhe da deterioração próxima à tampa de inspeção.
