## Relatório de Fiscalização 209/2026

### RELATÓRIO DE FISCALIZAÇÃO TÉCNICA DOS SISTEMAS DE ÁGUA E ESGOTO DO MUNICÍPIO DE BOM JESUS DOS PERDÕES

PRESTADOR: SECRETARIA DE SANEAMENTO, AGROPECUÁRIA E MEIO AMBIENTE

Relatório de Fiscalização Programada – Verificação de Não Conformidades

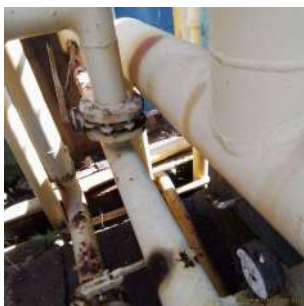
[ETA-5.13] - Existência de vazamentos aparentes

**Foto 1** - Vazamento de água na flange e  
tubulações corroídas

Reparar vazamento e  
verificar substituição ou  
reparo das tubulações  
corroídas

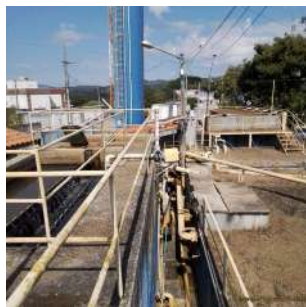
[ETA-5.22] - Ausência de manutenção, limpeza, conservação e segurança

**Foto 1** - Tubulações em desuso prejudicando visibilidade e locomoção na ETA

Remoção de  
tubulações e  
equipamentos que não  
são mais utilizados

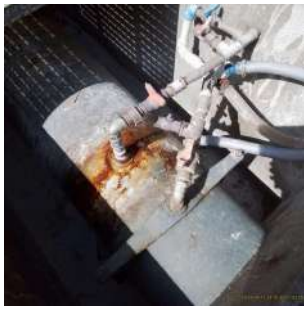
[ETA-5.13] - Existência de vazamentos aparentes

**Foto 1 - A** - Aplicação de hidróxido de cálcio na tubulação de água bruta que distribui para todas as ETAs com sinais de corrosão e possível vazamento

A - Realizar limpeza e  
inspeção no local para  
possíveis vazamentos  
ativos. Caso  
necessário realizar  
reparo; B - Realizar  
reparo no vazamento  
do registro

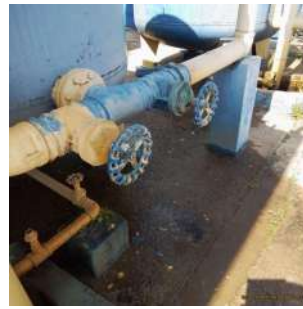
**Foto 2 - B** - Vazamento no registro de fechamento

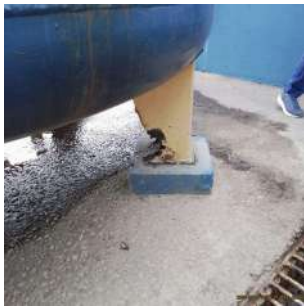
[ETA-5.22] - Ausência de manutenção, limpeza, conservação e segurança

**Foto 1** - Corrosão do pé do filtro

Reparar a corrosão estrutural no pé de apoio do filtro

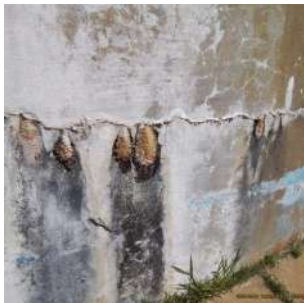
**[RES6.3] Existência de vazamentos aparentes**

**Foto 1** - Vazamentos aparentes

Reparar os vazamentos em torno dos reservatórios

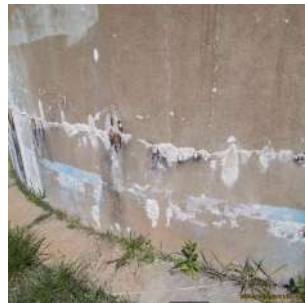
**Foto 2** - Vazamentos aparentes

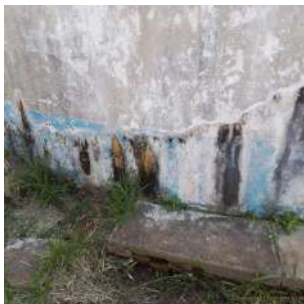
**Foto 3** - Vazamentos aparentes

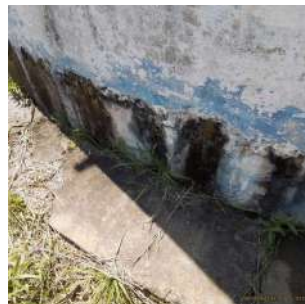
**Foto 4** - Vazamentos aparentes

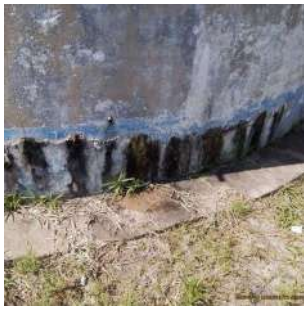
Foto 5 - Vazamentos aparentes

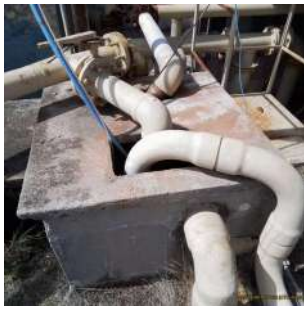
**Foto 1** - Aberturas do reservatório permitem a entrada de insetos ou materiais estranhos

Colocar tela de proteção

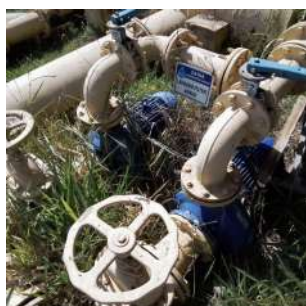
**Foto 1** - Mato alto cobrindo o conjunto motobomba da lavagem dos filtros da ETA 2

Realizar roçada na área do complexo da ETA

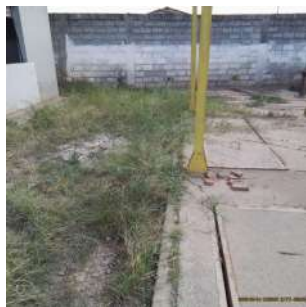
**Foto 1** - Área com muito barro e mato alto

Realizar roçada e  
limpeza geral
