## Relatório de Fiscalização

### RELATÓRIO DE FISCALIZAÇÃO TÉCNICA DOS SISTEMAS DE ÁGUA E ESGOTO DO MUNICÍPIO DE SALTO

PRESTADOR: SERVIÇO AUTÔNOMO DE ÁGUA E ESGOTO - SAAE SALTO

Verificação de Não Conformidades

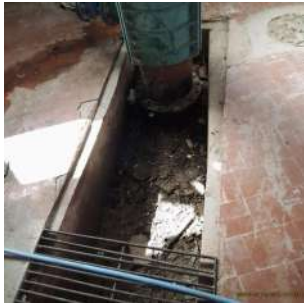
A - Limpeza e  
organização geral do  
espaço das casas de

**Foto 1 - A -** Vala de drenagem com muitos resíduos

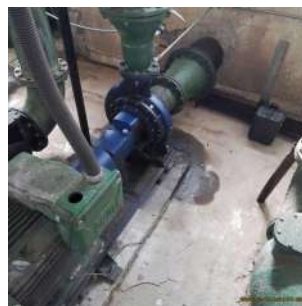
bombas. B - Verificar causas anormais de vazamento de óleo das bombas centrífugas

**Foto 6 - B -** Presença de mancha de óleo fresca entorno da bomba centrífuga

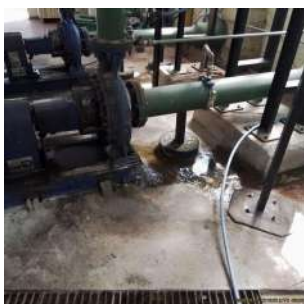
**Foto 7 - B -** Presença de mancha de óleo misturado com água na bomba centrífuga

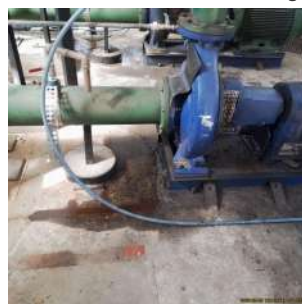
**Foto 8 - B -** Presença de mancha de óleo fresca entorno da bomba centrífuga

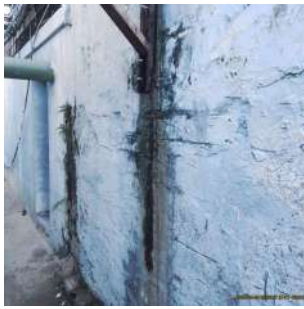
[ETA-5.13] - Existência de vazamentos aparentes

**Foto 1** - Vazamentos na parede do decantador

Reparar os  
vazamentos apontados  
na parede do  
decantador

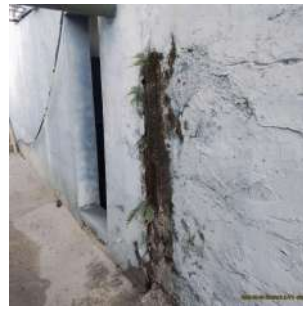
**Foto 2** - Vazamentos na parede do decantador

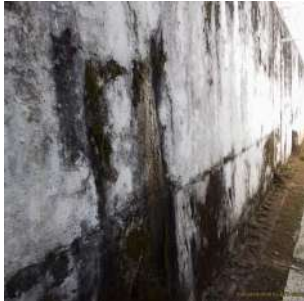
**Foto 3** - Vazamentos na parede do decantador

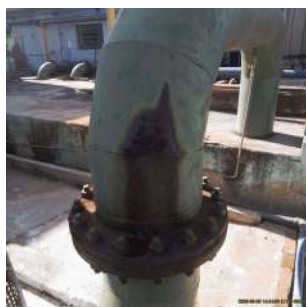
[ETA-5.13] - Existência de vazamentos aparentes

**Foto 1** - Vazamento na tubulação de entrada no  
tanque de contato

Reparar vazamento na  
tubulação de entrada  
de água no tanque de  
contato

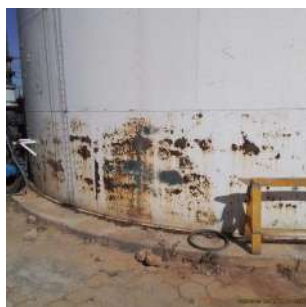
**Foto 1** - Sinais de início processo corrosivo do reservatório

Renovar a pintura para evitar agravamento do processo corrosivo

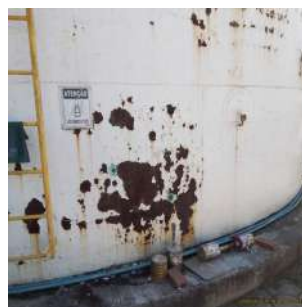
**Foto 2** - Sinais de início processo corrosivo do reservatório

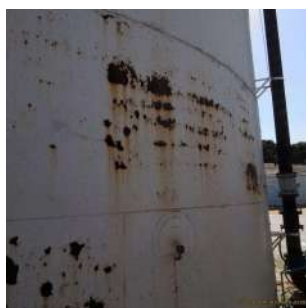
**Foto 3** - Sinais de início processo corrosivo do reservatório

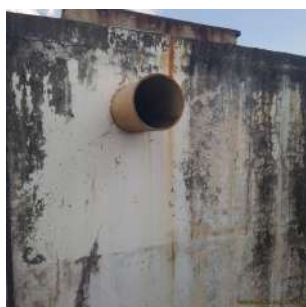
Não Conformidade  
sendo monitorada pelo  
Auto de Notificação  
84/2024

Foto 1 - Tubo extravasor sem tela de proteção

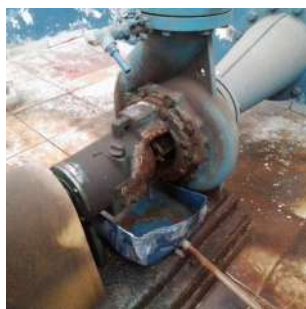
[EEA4.10] Ausência de manutenção, limpeza, conservação e segurança

**Foto 1** - Bomba com sinais forte de corrosão

Realizar reparo na  
carcaça da bomba

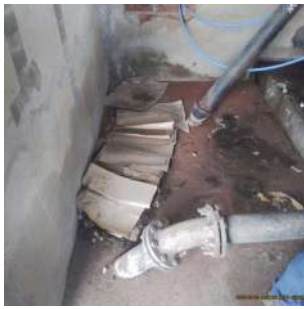
**Foto 5** - Lixo espalhado na casa de bombas do elevado moradas

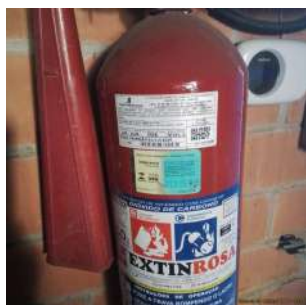
**Foto 1** - Extintor de incêndio com validade vencida

Realizar a inspeção no extintor

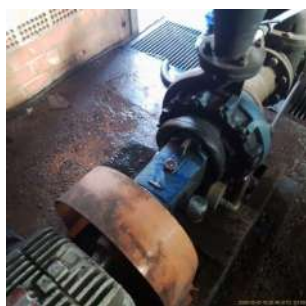
Excesso de vazamento de água na gaxeta, necessário revisão do equipamento

**Foto 1** - Gaxeta com vazamento excessivo de água

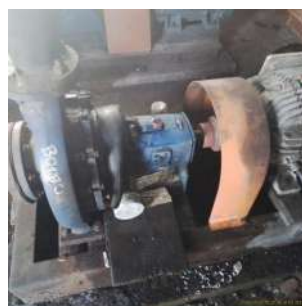
**Foto 2** - Gaxeta com vazamento excessivo de água

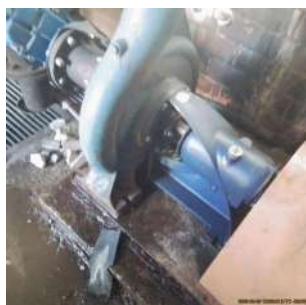
**Foto 3** - Gaxeta com vazamento excessivo de água

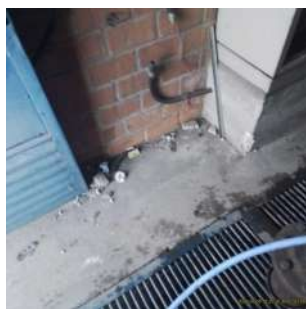
[EEA4.10] Ausência de manutenção, limpeza, conservação e segurança

**Foto 1** - Entulho no local

Realizar limpeza geral e remoção dos entulhos na casa de bombas
