## Relatório de Fiscalização

RELATÓRIO DE FISCALIZAÇÃO TÉCNICA DOS SISTEMAS DE ÁGUA DO MUNICÍPIO DE SUMARÉ

PRESTADOR: BRK Ambiental - Sumaré

Americana, maio de 2026

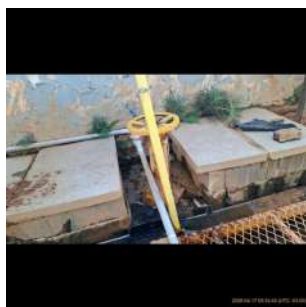
A ETA convencional apresenta pontos de vazamento, devendo ser providenciado o seu saneamento.

**Foto 3** - Vazamento na haste do registro.

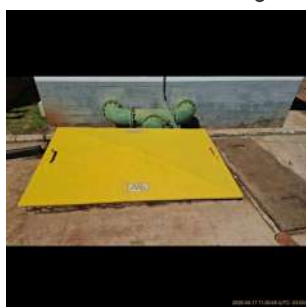
**Foto 3** - Tampa de inspeção.
